# Tilstandsrapport

Enebolig

Hofsetnesveien 42, 7203 VINJEØRA

Befaringsdato: 03.04.2025

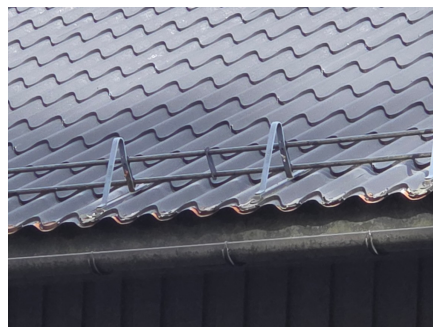
- Det er noe synlig rust/avskaling av lakk på takplater

Synlig rust på fremre plateskjøter

- Overvåk tilstanden jevnlig. For å få tilstandsgrad 0 eller 1 må tekkingen skiftes ut, men tidspunktet for når dette er nødvendig er vanskelig å si noe om.
- Lokal overflatebehandling av rust/avskaling av lakk er anbefalt for å øke takets levetid.

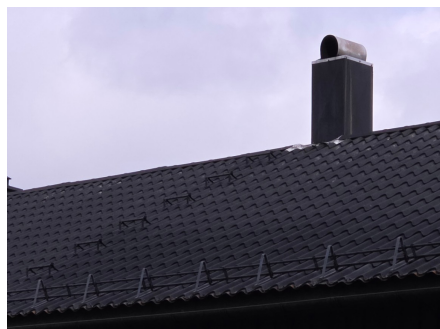
Oversikt pipehatt og tilkomst via stige

- Takstige bør monteres i henhold til monteringsanvisning for å ivareta kravet til sikker adkomst.

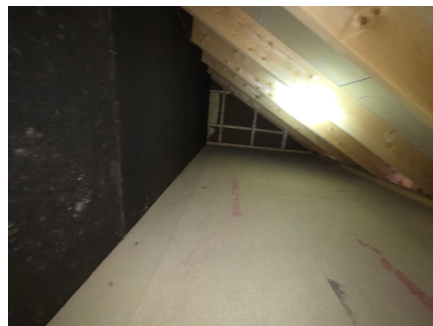
- Det er avvik:
  - Ikke tilstrekkelig med flueduk enkelte steder, synlig flueduk i luftespalter som er etablert.
  - Det er påvist fuktskjolder/misfarging i takkonstruksjonen grunnet kondenslekkasje fra avløpsrør. Skaden er utbedret og det er ikke behov for tiltak

Oversikt kryploft mot vest

- Tiltak:
  - Påviste fuktskjolder på gulv i kott er det ikke behov for tiltak, årsak til kondenslekkasje fra avløpsrør er utbedret.
  - Det må vurderes tiltak vedrørende flueduk.

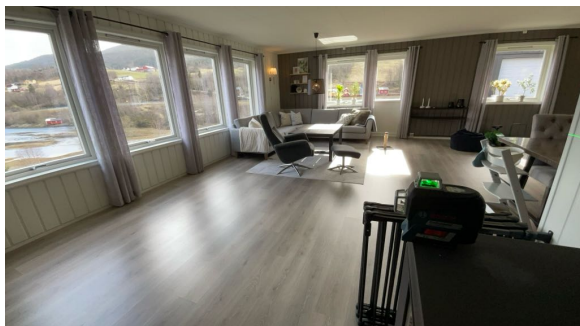
## 1. etasje.

Plassering av laser ved kontroll av stue/kjøkken. Det er målt 17 mm høydeforskjell gjennom rommet fra øvre hjørne av stue mot senter av gulv. TG 2

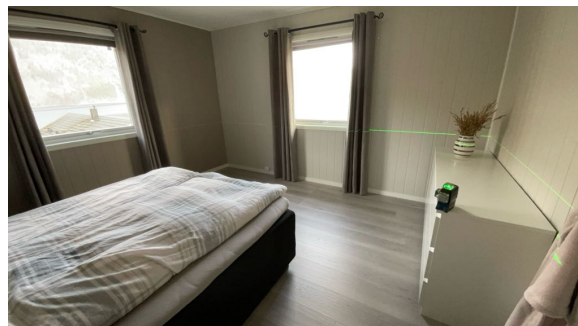
## 2. etasje

Plassering av laser ved kontroll av soverom 3. Det er målt 29 mm høydeforskjell gjennom rommet. TG 2. Over en avstand på 2 meter er det målt 12 mm fra ytre hjørne og mot senter av rommet. TG 2

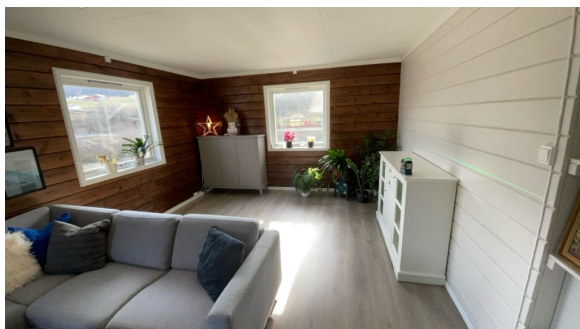
## 2. etasje

Plassering av laser ved kontroll av stue. Det er målt 29 mm høydeforskjell gjennom rommet. TG 2. Over en avstand på 2 meter er det målt 19 mm fra vindu på gavelvegg mot senter av rommet. TG 2

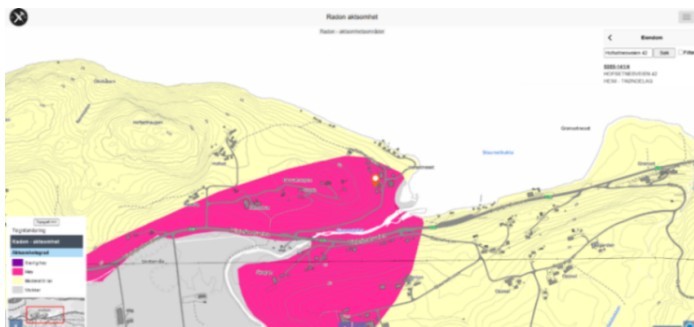
- Eiendommen ligger i et område med, høy forekomst i følge Norges geologiske undersøkelse (NGU)

- Det bør gjennomføres radonmålinger.
  - I egen bolig er det ikke påbudt å måle radonverdiene eller gjøre tiltak, men det anbefales.
  - Leier du ut bolig, er du pliktig til å måle radon og eventuelt gjøre tiltak dersom nivåene er for høye.
- Skal du måle, bør du gjøre det om vinteren, siden det er da gassen blir opplagret inne i de oppvarmede husene våre.

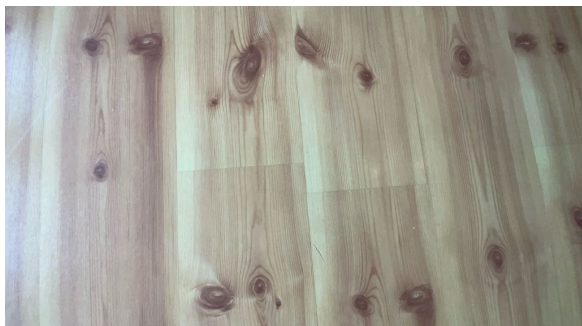
- Laminatgulv er ikke montert i henhold til leggeanvisning med tanke på forskyvning av bord.

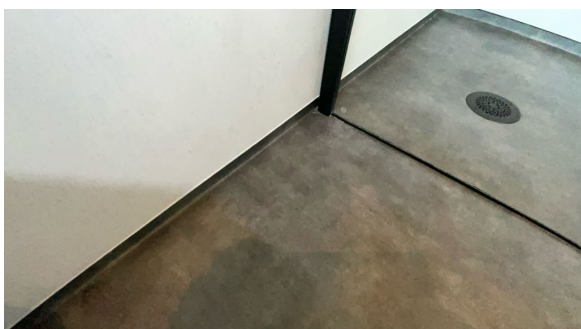
Åpning mellom dusjvegg og vegg for å sikre avrenning til sluk

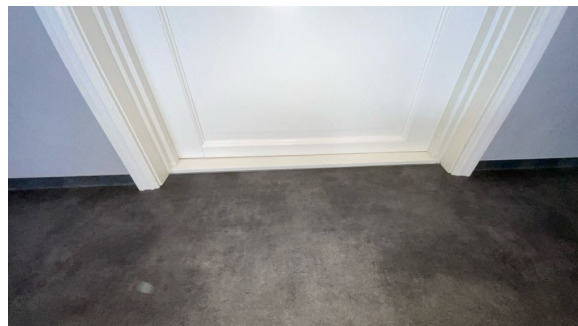
Mekanisk fuktstyrt avtrekksvifte som er styrt via bryter. Tilluft via spalte under dør. I tillegg er det åpningsvindu og ventil i vindu.  
- Etter befaringen har selger utbedret tilluft under dør for å sikre tilstrekkelig luftskifte

Luftespalte under dør er etablert etter befaringen

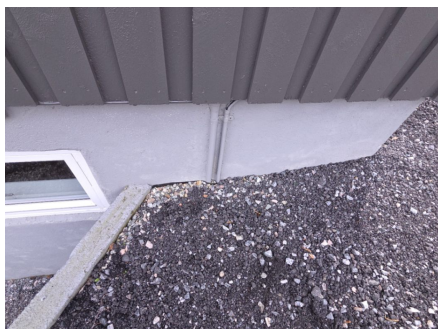
- Grunnmursplast mangler klemlist på deler av vegg med fare for fukt bak grunnmursplast. Det er synlig misfarging på vegg under veranda ovenfor grunnmursplasten.

Bildet viser grunnmursplast uten kantlist.

- Klemmlist bør monteres hvor det mangler for å sikre veggen best mulig mot fukt slik at fukten ikke har mulighet å komme bak grunnmursplasten.
- Det er anbefalt å få utført kontroll og evt. spyling av drenerør og avløp fra takvann som følge av påviste forhold i pkt. rom under terreng.

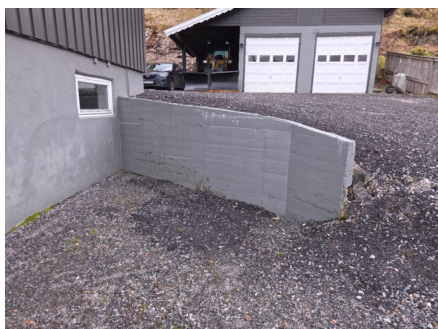
- TG 3 er gitt pga. høyde på støttemur over 50 cm på siden av boligen med grus underlag. Nivåforskjell på mer enn 0,5 meter der det er hardt underlag som betong, asfalt, steinheller og lignende, må sikres med rekkverk, gjerde, tett vegetasjon eller lignende slik at fallskader forebygges.

TG 3 er gitt pga. denne muren mangler rekkverk med hardt underlag

- Tiltakskostnad er satt ut fra montering av rekkverk i henhold til dagens tekniske forskrifter. Valgte løsning ved renovering kan påvirke kostnaden.

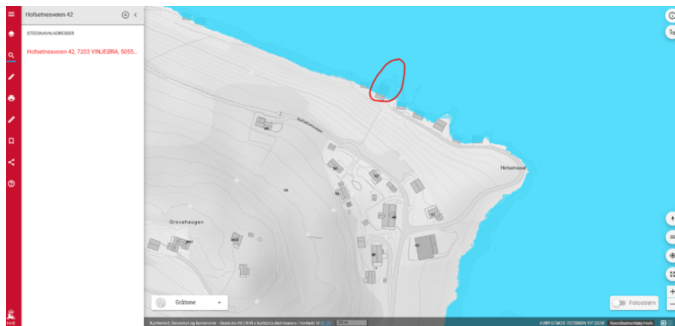
Eiendommen ved naustet ligger i flomutsatt område.

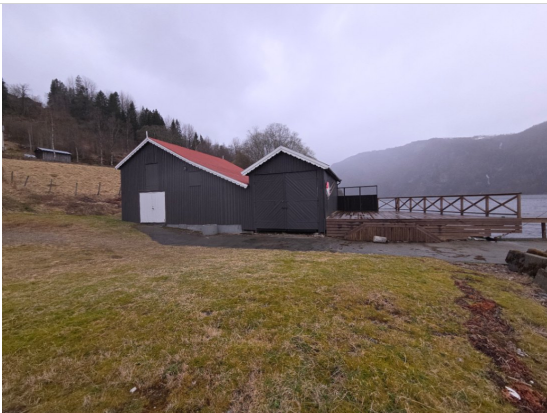
- Det er synlige lyshull i yttertak plater sett fra undersiden via undertak. Ingen synlige lekkasjer. Utbedring må påregnes

Oversikt naust med veranda
