# Tilstandsrapport

📍 Kulsrudgutua 2E, 2022 GJERDRUM

# gnr. 46, bnr. 453

Befaringsdato: 23.01.2024

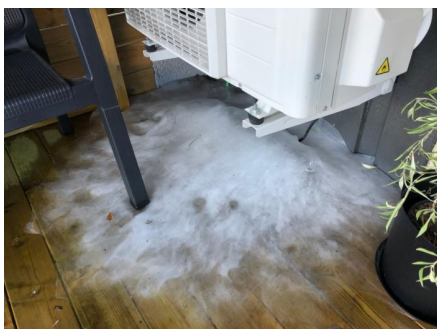
Det er enkelte sprekker og kvinger/vridninger.

Kondensvann som fryser til is inntil yttervegg i underetasjen

Det anbefales tiltak med å få bort kondensvann fra varmpumpe slik at ikke dette fører til skade på konstruksjonen.

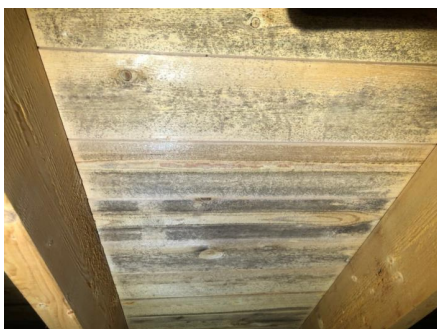
Svertesopp på undersiden av undertak

Det anbefales utbedring av ventilering av loft.

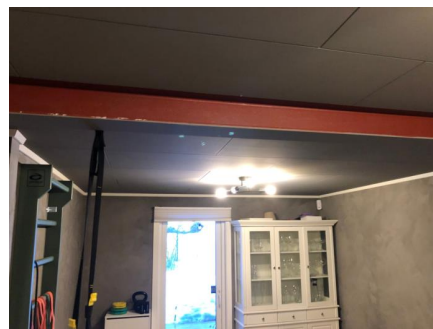
Jernbjelke i kjellerstuen som ikke er innkasset

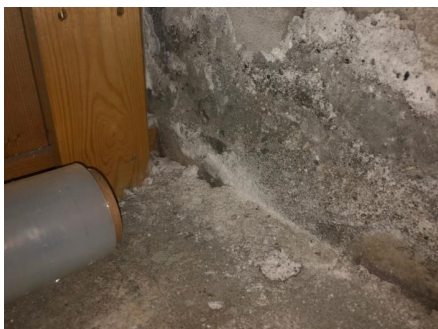
- Det er påvist indikasjoner på noe fuktgjennomtrenging inn i kjellermur.

Synlig saltutslag på vegg i kjellerbod. Ved fuktsøk ble det påvist noe forhøyede fuktverdier i nedkant kjellervegg i bod. I kjellere av denne alderen må man påregne et kapillært fuktpress fra gulv og nedre del av grunnmur. Gulvet er ikke fuktsikret mot fukt fra grunn. Dette var ikke vanlig da bygningen ble oppført. De påpekte forhold er lagt til grunn ved tilstandsvurderingen.

Saltutslag nederst på grunnmur i bod.

- Det påviste fuktnivå gir grunn til å overvåke konstruksjonen jevnlig for å se utvikling over tid, og eventuelt foreta tiltak for å unngå fuktskader.

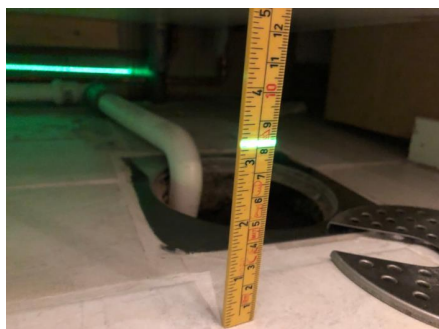
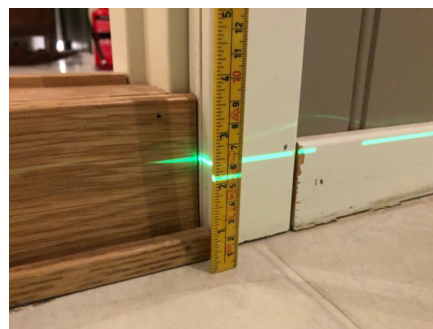
Fall mot sluk er målt med laser.

Det anbefales utbedring av fall på gulv slik at det er jevnt fall på hele gulvet da dusj ikke er plassert i nærheten av sluk.

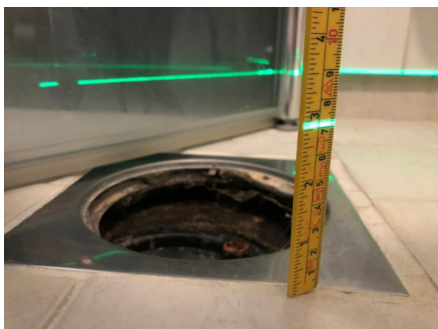
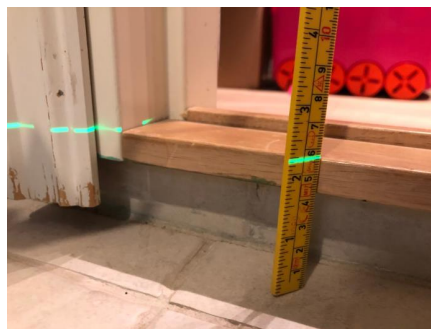
Det er enkelte riss i fuger.

Fall mot sluk er målt med laser.

Fallforhold bør utbedres.

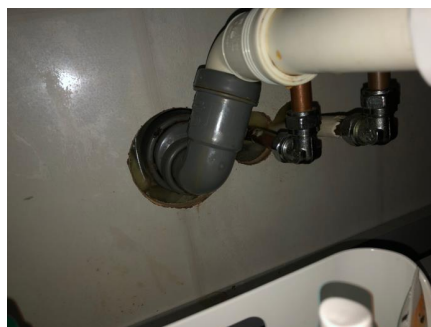
- Mer enn halvparten av forventet brukstid er passert på membranløsningen.
- Det er påvist mangelfull/feil utførelse rundt rørgjennomføringer e.l. som gir fare for fukt i konstruksjonen i våtsone.
- Mer enn halvparten av forventet brukstid er passert på slukløsningen.

Sluk fra byggeåret, noe rust på skruer. Det er ikke mulig å verifisere om det er benyttet slukmansjett og klemring og om dette er utført korrekt. Utette rørgjennomføringer i vegg.

- Det må foretas lokale tiltak for å utbedre utettheter på våtrommet.
- Installering av tett dusjkabinett anbefales.

Overvåk tilstanden jevnlig. For å få tilstandsgrad 0 eller 1 må slukløsningen og membran/tettesjikt skiftes. Det er imidlertid vanskelig å si noe om tidspunktet for når dette er nødvendig.

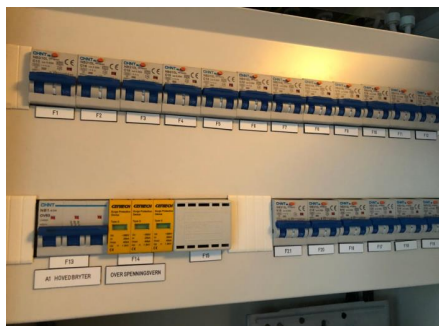
Sikringskapp plassert på kontor underetasjen

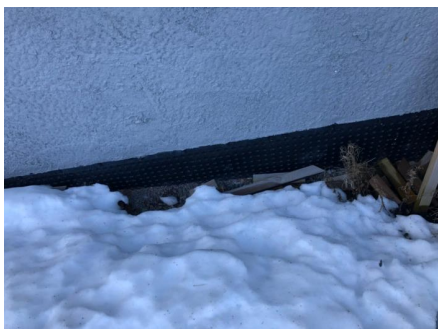
Utvendig synlig fuksikring av grunnmur på gavlvegg.

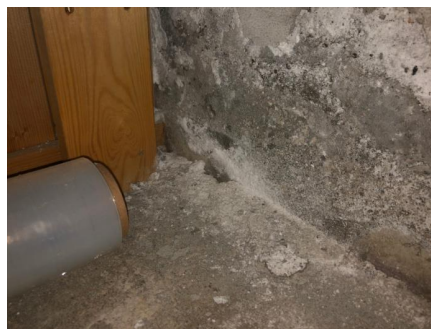
Saltutslag nederst på grunnmur i underetasjen.
