Kulsrudgutua 2E, 2022 GJERDRUM

**Familievennlig enebolig med
lekkert kjøkken og varmepumpe, 3
terrasser og romslig hage - rolig
beliggenhet i endevei.**

Tilstandsrapport

Befaringsdato: 23.01.2024

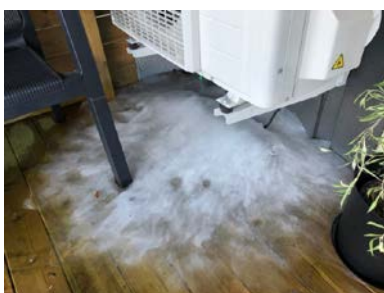
Kondensvann som fryser til is inntil yttervegg i underetasjen

Det anbefales tiltak med å få bort kondensvann fra varmpumpe slik at ikke dette fører til skade på konstruksjonen.

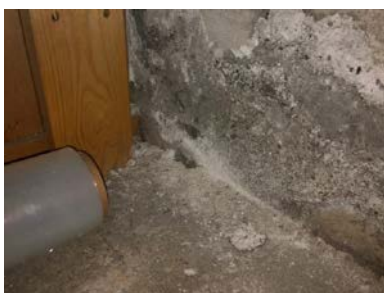
- Det er påvist indikasjoner på noe fuktgjennomtrenging inn i kjellermur.

Synlig saltutslag på vegg i kjellerbod. Ved fuktsøk ble det påvist noe forhøyede fuktverdier i nedkant kjellervegg i bod. I kjellere av denne alderen må man påregne et kapillært fuktpress fra gulv og nedre del av grunnmur. Gulvet er ikke fuktsikret mot fukt fra grunn. Dette var ikke vanlig da bygningen ble oppført. De påpekte forhold er lagt til grunn ved tilstandsvurderingen.

Saltutslag nederst på grunnmur i bod.

- Det påviste fuktnivå gir grunn til å overvåke konstruksjonen jevnlig for å se utvikling over tid, og eventuelt foreta tiltak for å unngå fuktskader.

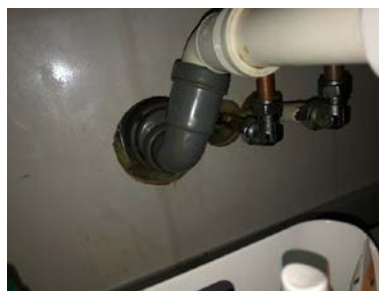
- Mer enn halvparten av forventet brukstid er passert på membranløsningen.
- Det er påvist mangelfull/feil utførelse rundt rørgjennomføringer e.l. som gir fare for fukt i konstruksjonen i våtsone.
- Mer enn halvparten av forventet brukstid er passert på slukløsningen.

Sluk fra byggeåret, noe rust på skruer. Det er ikke mulig å verifisere om det er benyttet slukmansjett og klemring og om dette er utført korrekt. Utette rørgjennomføringer i vegg.

- Det må foretas lokale tiltak for å utbedre utettheter på våtrommet.
- Installering av tett dusjkabinett anbefales.

Overvåk tilstanden jevnlig. For å få tilstandsgrad 0 eller 1 må slukløsningen og membran/tettesjikt skiftes. Det er imidlertid vanskelig å si noe om tidspunktet for når dette er nødvendig.

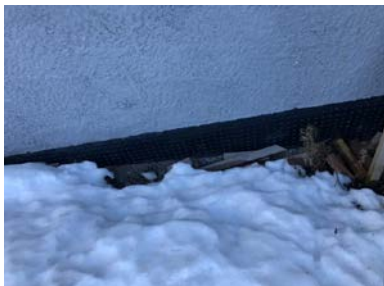
Utvidelig synlig fuktsikring av grunnmur på gavlvegg.

- Overvåk tilstanden jevnlig. For å få tilstandsgrad 0 eller 1 må dreneringen skiftes ut, men tidspunktet for når dette er nødvendig er vanskelig å si noe om. Bruken av underetg/kjeller vil og være avgjørende.

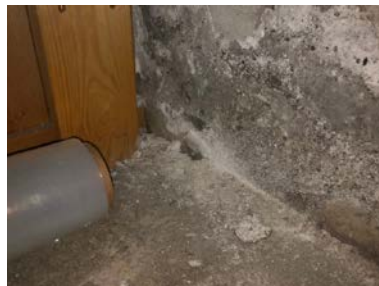
Saltutslag nederst på grunnmur i underetasjen.
