Tilstandsrapport

Fritidsbolig

Seilduksvingen 1 , 3788 STABBESTAD

Rapportdato: 27.04.2026

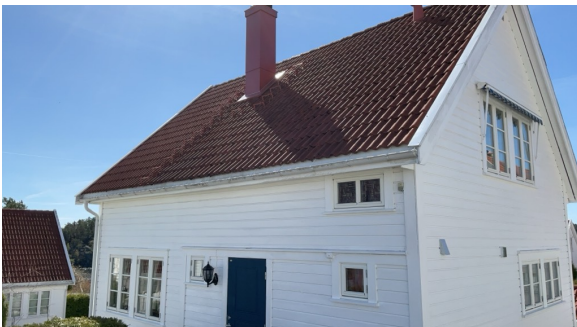
Taktekking

- Mer enn halvparten av forventet brukstid er passert på taktekingen.

- Overvåk tilstanden jevnlig. For å få tilstandsgrad 0 eller 1 må tekkingen skiftes ut, men tidspunktet for når dette er nødvendig er vanskelig å si noe om.

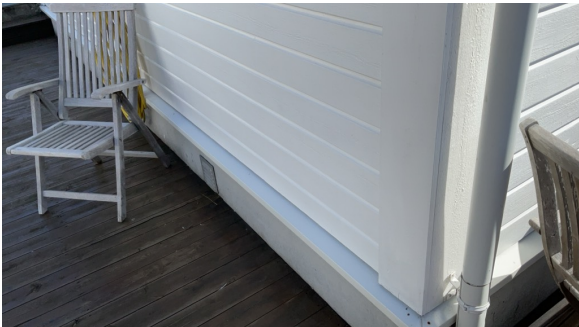
TG 2 Veggkonstruksjon

Yttervegger av bindingsverk med trekledning. Tilstanden inne i veggene er ikke kontrollerbar uten destruktive inngrep. Det samme gjelder ev. isolasjon.

- Det er ingen eller liten lufting i nedre kant av kledning mot grunnmur.

- Det er ikke behov for utbedringstiltak.

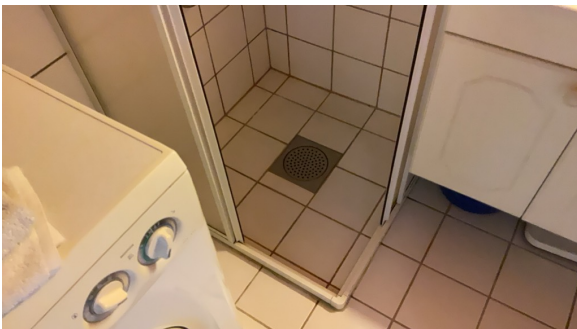
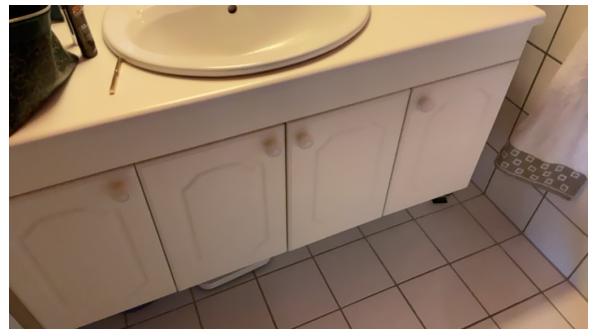
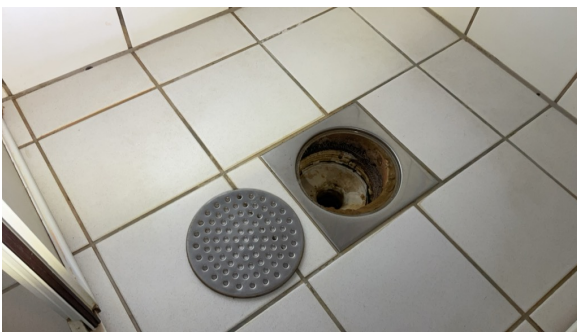
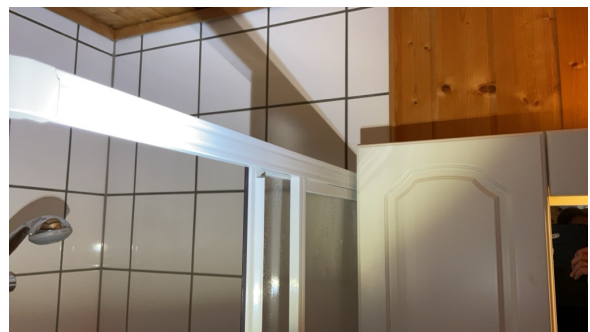
TG 3 Generell

Aktuell byggeforskrift er byggeforskrifter fra før 1997.
Det er flislagt gulv og varmekabler.
Vegger med trepanel, samt fliser i våtsoner.
Det er mekanisk avtrekk.

- Våtrommet må oppgraderes for å tåle normal bruk etter dagens krav.

Selv om forventet brukstid er overskredet, fungerer rommet med dagens bruk. I fritidsboliger har våtrom normalt lav bruksbelastning og kan vare lengre enn normal, forventet brukstid.

- Manglende oppgradering av våtrommet medfører høy risiko for at konstruksjonene ikke vil tåle vanlig bruk av vann eller lekkasjer. Dette kan føre til fuktskader på tilstøtende konstruksjoner.

For å få tilstandsgrad 0 eller 1, må hele badet oppgraderes. Frem til badet blir oppgardert må det benyttes dusjkabinett.

Kostnadsestimat: 200 000 - 500 000

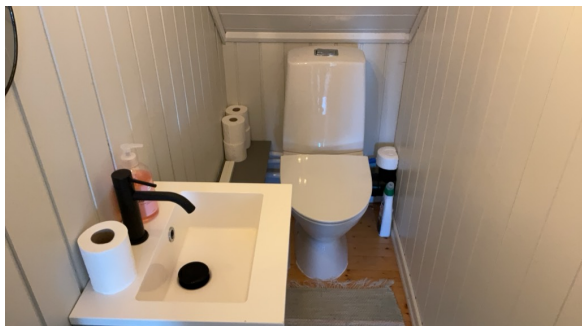
! TG 3 Overflater og konstruksjon

Det er separat wc med servant.

- Toalettrom har ingen ventilering fra rommet, NS 3600 krever mekanisk avtrekk for å kunne gi TG 0/1.

- Mekanisk avtrekk bør etableres på toalettrom.

Kostnadsestimat: Under 20 000

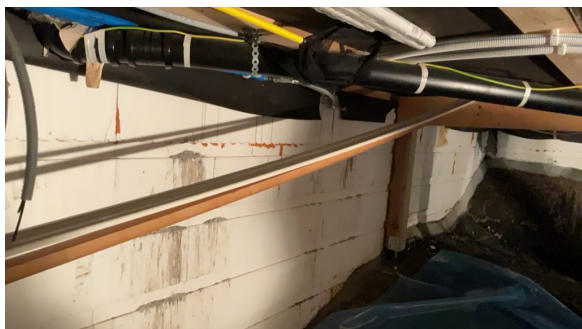
TG 2 Avløpsrør

Avløpsrør av plast.

- Mer enn halvparten av forventet brukstid er passert på innvendige avløpsledninger.

- Det er ikke behov for utbedringstiltak siden anlegget fungerer i dag, men ut ifra alder kan skader plutselig oppstå på eldre anlegg.
