# Tilstandsrapport

Enebolig

Åmotveien 398, 1852 MYSEN

Befaringsdato: 13.10.2025

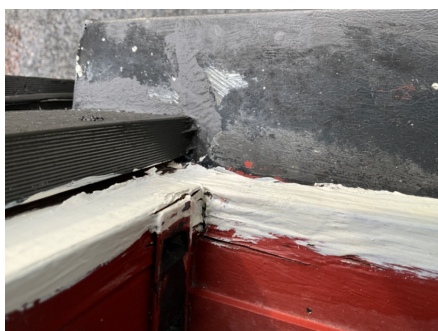
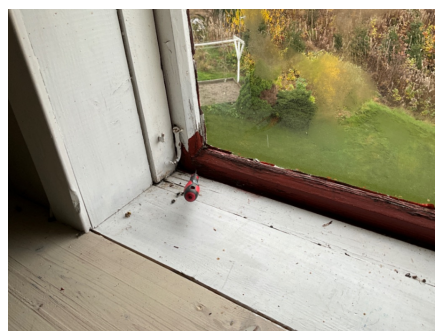
## TG 3 Dører

- Det er påvist utetthet/åpning mellom dørblad og dørkarm. Dvs. at kaldtrekk kan oppstå.
- Karmene i dører er værslitte utvendig og det er sprekker i trevirket.

- Terrassedør må vedlikeholdes eller skiftes ut for å bevare funksjon og estetikk. Uten tiltak kan slitasjen forverres, noe som kan påvirke tetthet og konstruksjoner rundt.
- Utettheten mellom dørbildet og karmen bør tettes. Hvis dette ikke utbedres, kan det føre til økt varmetap, kald trekk og høyere oppvarmingskostnader.

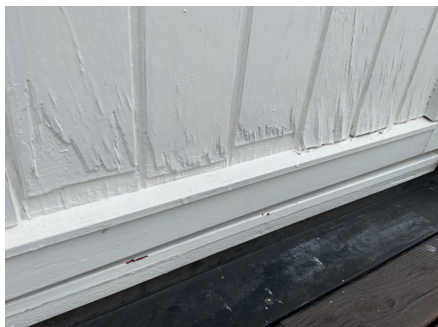
## TG 2 Balkonger, terrasser og rom under balkonger

- Det er påvist værslitt og oppsprukket trevirke/trepaneler på terrasser, som følge av eksponering for vær og vind over tid samt manglende vedlikehold.
- Rekkverkshøyden er målt til under 1 meter, noe som ikke oppfyller dagens krav til rekkverkshøyde. Likevel er rekkverket i samsvar med de byggetekniske forskriftene som var gjeldende på oppføringstidspunktet. Tilstandsgraden (TG) er satt på bakgrunn av standardens krav til høyde på rekkverk.
- Det er påvist skjevheter i veranda, som følge av utilstrekkelig eller mangelfullt grunnarbeid og fundamentering.

- Det er ikke krav om utbedring av rekkverkshøyde opp til dagens forskriftskrav.
  - Lokal utbedring må utføres.
  - Det må foretas tiltak for å lukke avviket.
- Rekkverkets høyde kan beholdes som den er, siden den oppfyller kravene fra oppføringstidspunktet. Dersom høyere sikkerhet ønskes, kan rekkverket forhøyes til dagens standard.
  - Trevirket bør slipes, behandles og eventuelt byttes ut der det er mest slitt. Uten tiltak vil oppsprekking og slitasje forverres, noe som kan føre til redusert levetid og økt risiko for råte og skader på terrassen.
  - For å rette opp skjevhetene bør grunnarbeidet/fundamentering vurderes og eventuelt forbedres for å hindre videre setninger. Dersom tiltak ikke utføres, kan skjevhetene forverres over tid, noe som kan redusere stabiliteten og sikkerheten til terrassen.

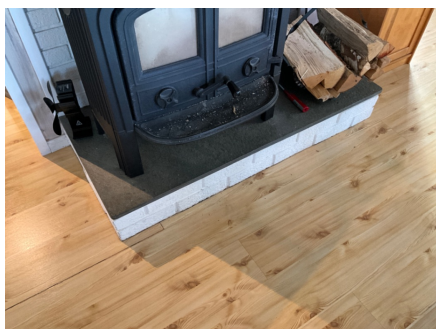
## Etasjeskille/gulv mot grunn

- Det er målt høydeforskjell på mellom 15-30 mm gjennom hele rommet. Tilstandsgrad 2 gis med bakgrunn i standardens krav til godkjente måleavvik.
- Målt høydeforskjell på mellom 10 - 20 mm innenfor en lengde på 2 meter. Tilstandsgrad 2 gis med bakgrunn i standardens krav til godkjente måleavvik.

- Det ble foretatt kontroll på planhetsavvik ved hjelp av en punkt laser, målt ca. +/- 10 mm avvik i 1. etasje. I 2. etasje ble det målt ca. 23 mm avvik. Lokale forskjeller rundt pipa, målt 15 mm over 2 meter i arbeidsrommet/hobbyrommet.

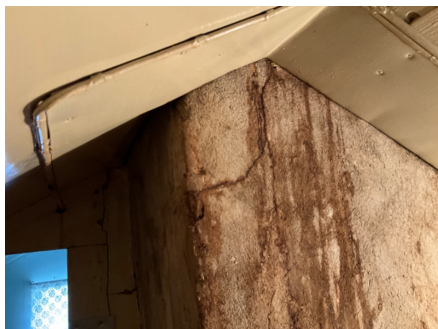
## Rom Under Terreng

- Det er påvist indikasjoner på noe fuktgjennomtrenging i kjellergulv.
  - Det er påvist indikasjoner på noe fuktgjennomtrenging inn i kjellermur.
- Det er ikke montert fuktsperre eller lagt isolasjon mot grunnen, det må derfor påregnes fukt fra grunnen.
- Takstmannen gjorde fuktsøk direkte på grunnmursvegger ved hjelp av ett Protimeter, påvist unormale verdier. Også påvist noe saltutslag på vegger, som er tegn på fuktvandring i konstruksjon.

- Det påviste fuktnivå gir grunn til å overvåke konstruksjonen jevnlig for å se utvikling over tid, og eventuelt foreta tiltak for å unngå fuktskader.
- Takstmannen anbefaler at vegger holdes under oppsikt. Grunnet alder på bygning og fare for kapillært oppsug fra grunnen, anbefales det at murveggene ikke kles inn, men heller får god luftsirkulasjon for å redusere risikoen for fuktskader.

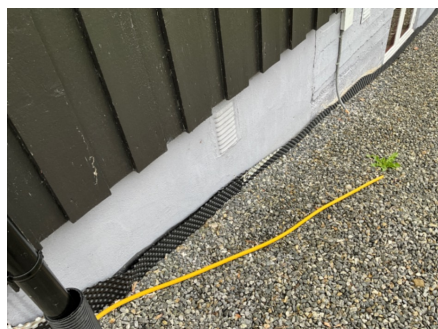
### TG 2 Grunnmur og fundamenter

- Grunnmuren har sprekkdannelser.

- Påvist riss/sprekker i mur. Når det oppstår sprekker i puss/mur vil vannbelastningen og faren for frostskaader øke. Skrå sprekker/riss er et symptom på setninger. Horisontal sprekke/riss i grunnmur skyldes sannsynligvis innpressing av kjellervegg. Anbefaler å følge med på videre utvikling.

- Sprekkene bør overvåkes regelmessig for å unngå forverring. Tetting kan bli aktuelt for å hindre vanninntrengning og frostskaader.

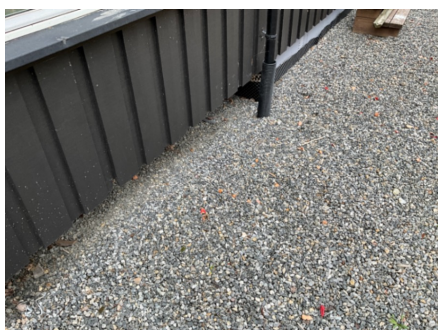
## TG 2 Utvendige vann- og avløpsledninger

Privat avløp. Må påregnes kostnader vedrørende avløpssituasjonen i tiden som kommer.  
Kommunalt vann, koblet til kommunalt nett i 1992. Private stikkledninger.

- Det er ikke behov for utbedringstiltak siden anlegget fungerer i dag, men ut ifra alder kan skader plutselig oppstå på eldre anlegg.
- Avløpsanlegget må sjekkes.
