Åmotveien 398, 1852 MYSEN

# Tilstandsrapport

Befaringsdato: 13.10.2025

Rapportdato: 28.10.2025

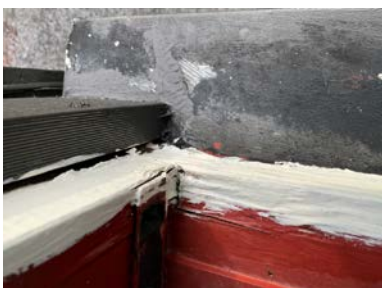
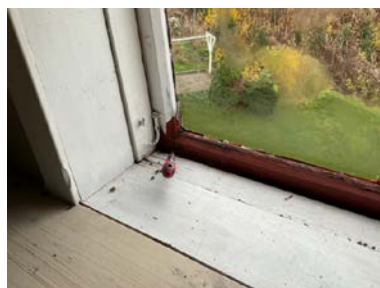
## Dører

- Det er påvist utetthet/åpning mellom dørblad og dørkarm. Dvs. at kald trekk kan oppstå.
- Karmene i dører er værslitte utvendig og det er sprekker i trevirket.
- Påvist generelt med slitasje på terrassedør, bærer preg av elde og manglende vedlikehold.
- Dør til underetasje tetter ikke tilstrekkelig, synlig glippe ut i undre del av dør.

- Det er ikke krav om utbedring av rekkverkshøyde opp til dagens forskriftskrav.
- Lokal utbedring må utføres.
- Det må foretas tiltak for å lukke avviket.

- Rekkverkets høyde kan beholdes som den er, siden den oppfyller kravene fra oppføringstidspunktet. Dersom høyere sikkerhet ønskes, kan rekkverket forhøyes til dagens standard.
- Trevirket bør slipes, behandles og eventuelt byttes ut der det er mest slitt. Uten tiltak vil oppsprekking og slitasje forverres, noe som kan føre til redusert levetid og økt risiko for råte og skader på terrassen.
- For å rette opp skjevhetene bør grunnarbeidet/fundamentering vurderes og eventuelt forbedres for å hindre videre setninger. Dersom tiltak ikke utføres, kan skjevhetene forverres over tid, noe som kan redusere stabiliteten og sikkerheten til terrassen.

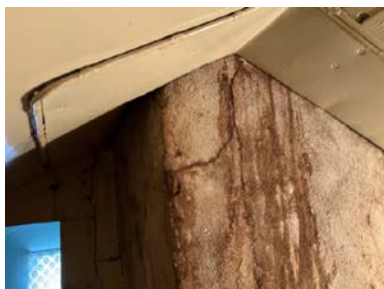
## TG 2 Rom Under Terreng

- Det er påvist indikasjoner på noe fuktgjennomtrenging i kjellergulv.

- Det er påvist indikasjoner på noe fuktgjennomtrenging inn i kjellermur.

- Takstmannen gjorde fuktsøk direkte på grunnmursvegger ved hjelp av ett Protimeter, påvist unormale verdier. Også påvist noe saltutslag på vegger, som er tegn på fuktvandring i konstruksjon.

- Det påviste fuktnivå gir grunn til å overvåke konstruksjonen jevnlig for å se utvikling over tid, og eventuelt foreta tiltak for å unngå fuktskader.
- Takstmannen anbefaler at vegger holdes under oppsikt. Grunnet alder på bygning og fare for kapillært oppsug fra grunnen, anbefales det at murveggene ikke kles inn, men heller får god luftsirkulasjon for å redusere risikoen for fuktskader.

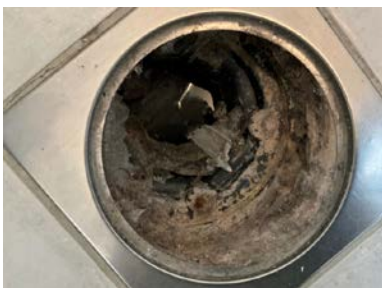
## 1. ETASJE > VASKEROM

- Manglende oppgradering av våtrommet medfører høy risiko for at konstruksjonene ikke vil tåle vanlig bruk av vann eller lekkasjer. Selv om det er dusjkabinett, er det fortsatt en betydelig risiko for at våtrommets konstruksjoner ikke tåler lekkasjer. Dette kan føre til fuktskader på tilstøtende konstruksjoner.  
- Badet kan fortsatt brukes med et tett dusjkabinett, men det er ingen garantier for fuktsikkerhet ved lekkasjer. For å lukke avviket må våtrommet renoveres med riktig tettesjikt og utførelse. Uten tiltak er det risiko for lekkasjer og fuktskader som kan påvirke tilstøtende konstruksjoner. Jevnlig rensing av sluket er viktig. Feil i tetting rundt

sluket er den største årsaken til lekkasjer fra bad. Det er derfor viktig at ikke vannet blir stående over vannlåsen i sluket.

- Badet kan fortsatt brukes med et tett dusjkabinett, men det er ingen garantier for fuktsikkerhet ved lekkasjer. For å lukke avviket må våtrommet renoveres med riktig tettesjikt og utførelse. Uten tiltak er det risiko for lekkasjer og fuktskader som kan påvirke tilstøtende konstruksjoner. Jevnlig rensing av sluket er viktig. Feil i tetting rundt sluket er den største årsaken til lekkasjer fra bad. Det er derfor viktig at ikke vannet blir stående over vannlåsen i sluket.

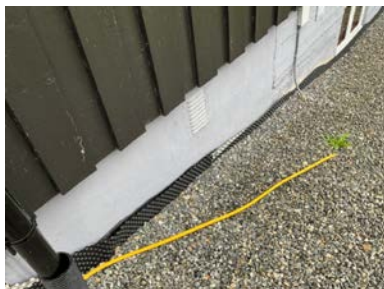
### TG 2 Grunnmur og fundamenter

- Grunnmuren har sprekkdannelser.
- Påvist riss/sprekker i mur. Når det oppstår sprekker i puss/mur vil vannbelastningen og faren for frostsikader øke. Skrå sprekker/riss er et symptom på setninger. Horisontal sprekk/riss i grunnmur skyldes sannsynligvis innpressing av kjellervegg. Anbefaler å følge med på videre utvikling.

- Sprekkene bør overvåkes regelmessig for å unngå forverring. Tetting kan bli aktuelt for å hindre vanninntrengning og frostskafer.
