# Tilstandsrapport

Enebolig

Furuveien 23 , 3750 DRANGEDAL

Befaringsdato: 22.04.2026

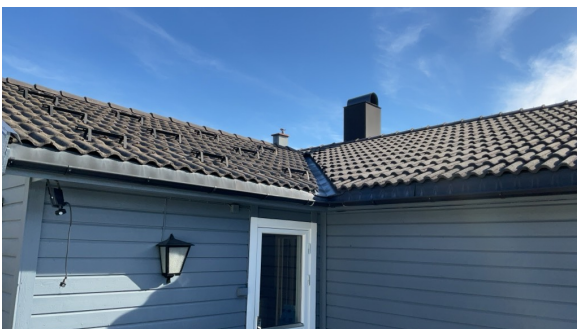
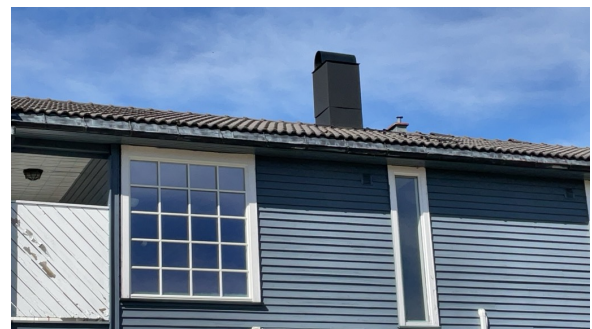
### TG.2 Nedløp og beslag

**Vurdering av avvik:**

- Overvåk tilstanden jevnlig. For å få tilstandsgrad 0 eller 1 må beslag/renner/nedløp skiftes ut, men tidspunktet for når dette er nødvendig er vanskelig å si noe om.

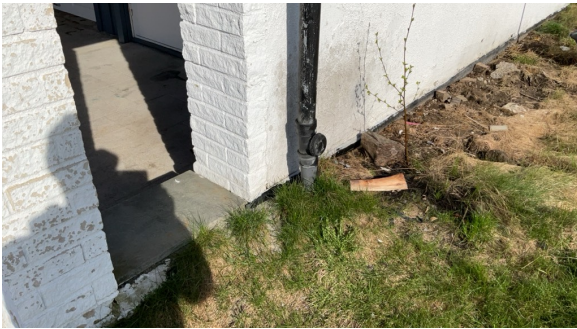
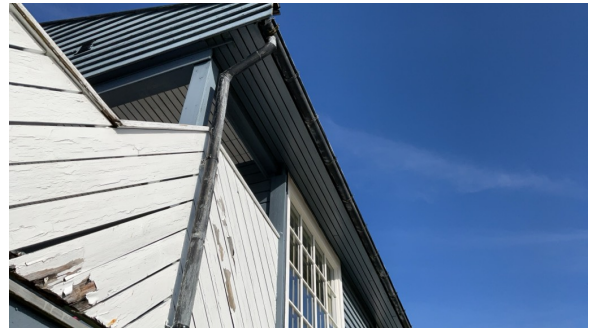
## ! TG 3 Veggkonstruksjon

- Det er ingen eller liten lufting i nedre kant av kledning mot grunnmur.
- Det er påvist betydelige råteskader i bordkledningen.

- Råteskader i bordkledningen vil fortsette å utvikle seg både i tilliggende bordkledning og til bakenforliggende veggkonstruksjon, dersom en ikke foretar tiltak.

Omfanget av råten og om det er skader inne i veggene, er ikke kartlagt. Derfor er kostnadsestimatet usikkert.

**Kostnadsestimat: 20 000 - 100 000**

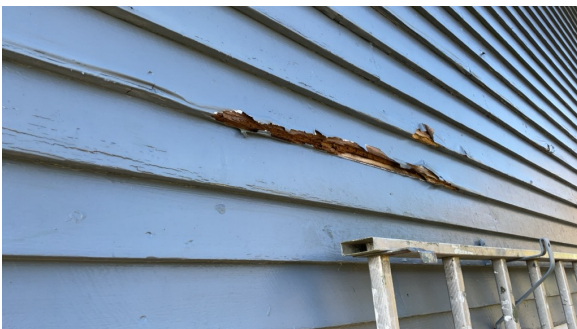
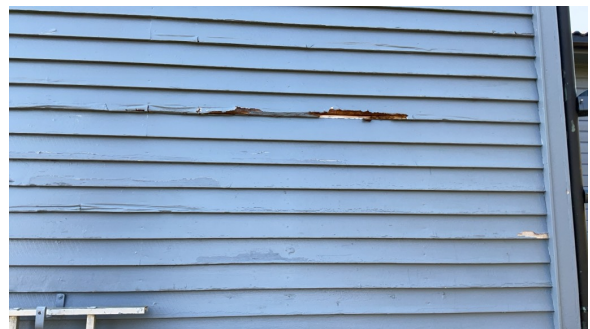
## ! TG 2 Veggkonstruksjon - 2

Det er ingen tegn til skader på kledningen, derfor er det ikke behov for tiltak utover normalt vedlikehold.

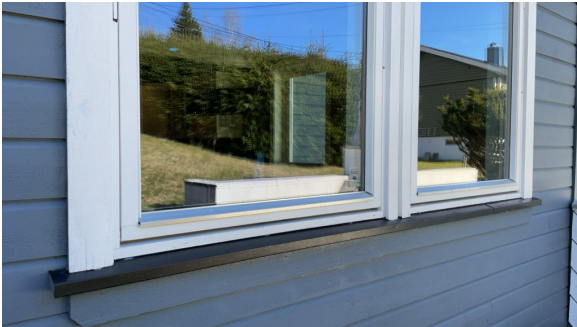
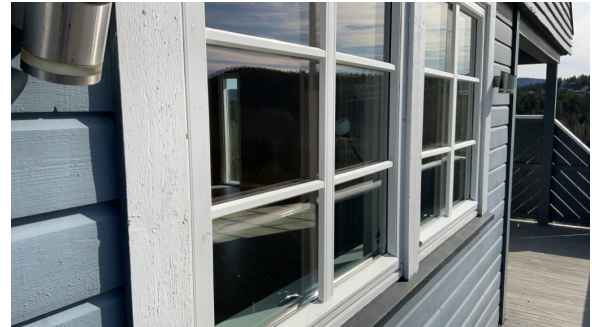
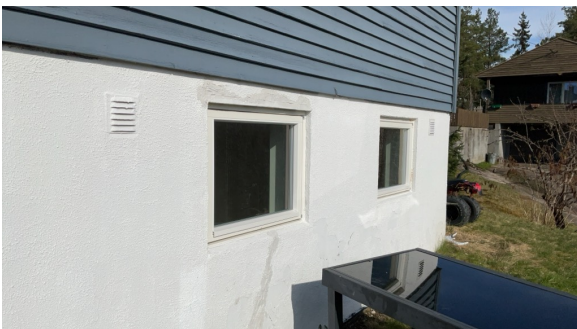
## TG.2 Vinduer - 2

- Det er avvik:

På eldre vinduer må det påregnes vedlikehold, samt at enkelte kanskje må skiftes.

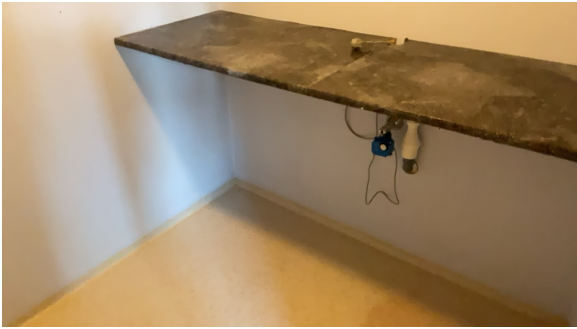
## TG 2 Vaskekjeller

- Det er avvik:

Rommet fungerer med dagens bruk. Rommet trenger full oppgradering for å bli et moderne våtrom.

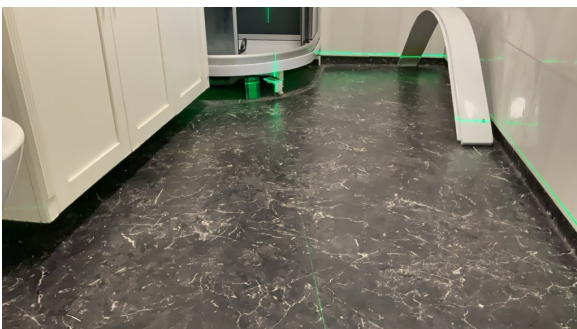
### ! TG 2 Sluk, membran og tettesjikt

- Det er viktig å merke seg at levetiden til en membran varierer basert på kvalitet, installasjon og bruk. Eldre membraner kan bli sprø og sprekke opp, noe som fører til at de mister sin vanntettende funksjon. Dette kan resultere i vannlekkasjer gjennom vegger og gulv og fuktskader.
- Overvåk tilstanden jevnlig. For å få tilstandsgrad 0 eller 1 må tettesjiktet skiftes ut, men tidspunktet for når dette er nødvendig er vanskelig å si noe om.

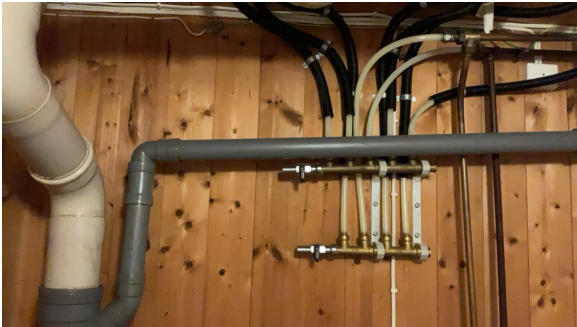
## TG 2 Vannledninger - 2

### Vurdering av avvik:

- Det er ikke behov for utbedringstiltak siden anlegget fungerer i dag, men ut ifra alder kan skader plutselig oppstå på eldre anlegg.

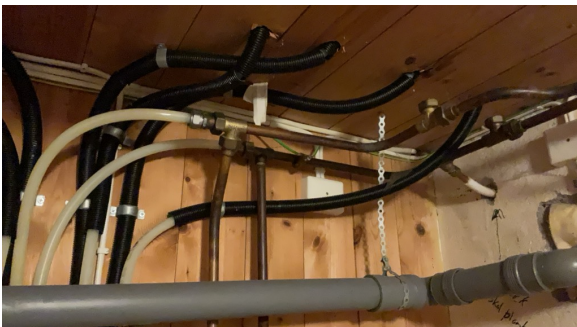
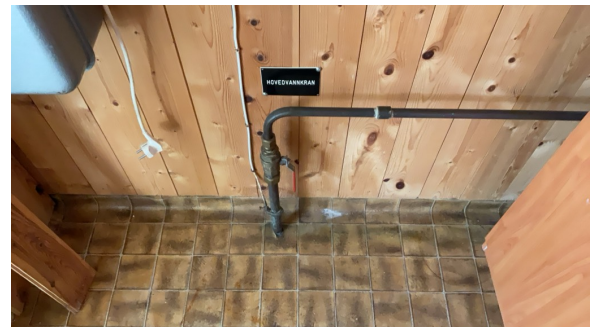
## TG 2 Avløpsrør

### Vurdering av avvik:

- Det er ikke behov for utbedringstiltak siden anlegget fungerer i dag, men ut ifra alder kan skader plutselig oppstå på eldre anlegg.

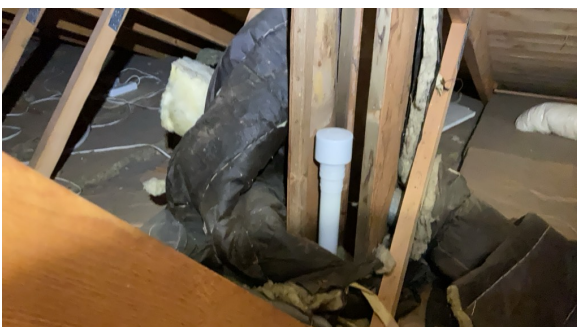
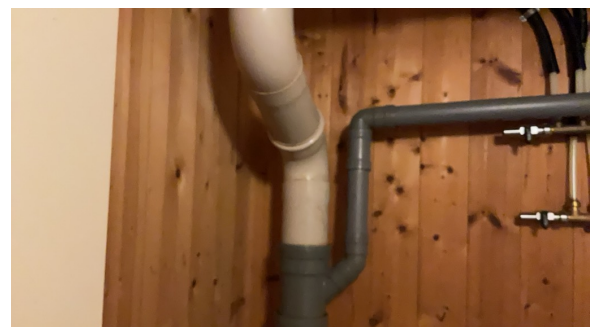
## TG 2 Ventilasjon

- Det er påvist mangelfull ventilasjon på ett eller flere rom i boligen.
