# Austerdalsvegen 1 D 4480 KVINESDAL

## Tilstandsrapport Eierskifte

Boligtype: Leilighet

Byggeår: 1984

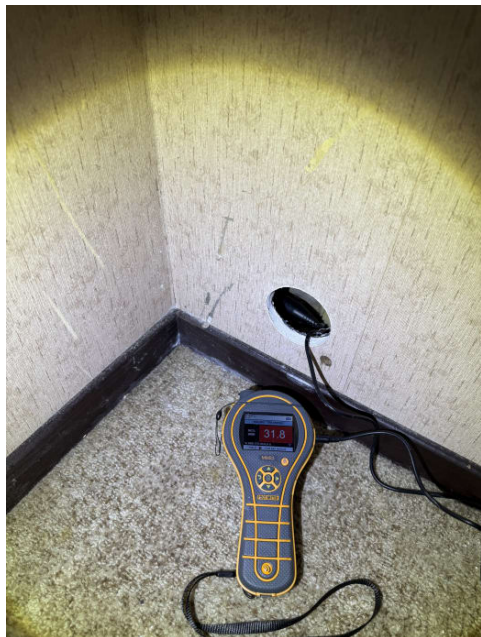
Det måles høye fuktverdier i utlektet vegg.

Ved hulltaking i utlektet vegg registreres det fukt i bunnsvill og imellom isolasjon og grunnmur. Oppbygging av veggen er feil utført med bruk av dampsperre samt at isolasjonen ligger veldig tett inntil muren. Det bør være en luftespalte mellom isolasjon og grunnmur. Dampsperre er ikke anbefalt i utlektede vegger på grunnmur hvor grunnmuren ligger mer en 50% under bakken pga denne hindrer uttørring.

Soverommet har ingen ventilering.

Det anbefales å åpne opp veggen og fjerne dampsperre, samt vurdere tiltak for å hindre at isolasjon ligger inntil mur.

Bedre ventilering bør etableres.

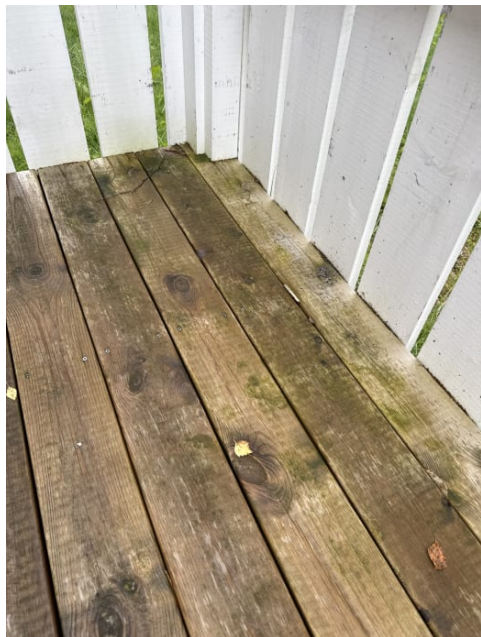
Påbegynnende mosegroing på terrassebord

Det er stedvis påbegynt mosegroing på terrassebord.

Det anbefales å vaske og overflatebehandle terrassebord.

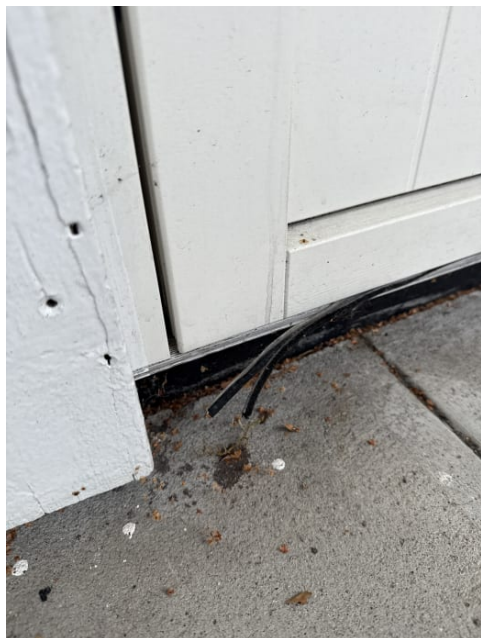
Pakning på balkongdør er løs i bunnen.

Det anbefales å overflatebehandle værslitte karmar og fikse pakning på balkongdør.

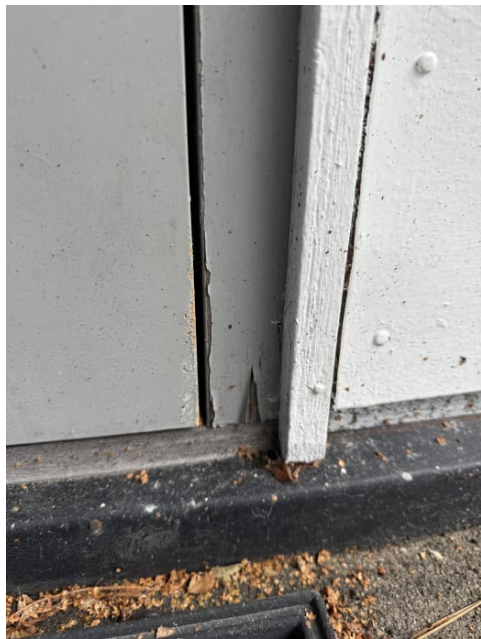
Det registreres stedvis værslitte karmar.

Det registreres stedvis værslitte karmar.  
Vinduer som ikke er byttet har nådd en alder som tilsier at det er en risiko for punktering.

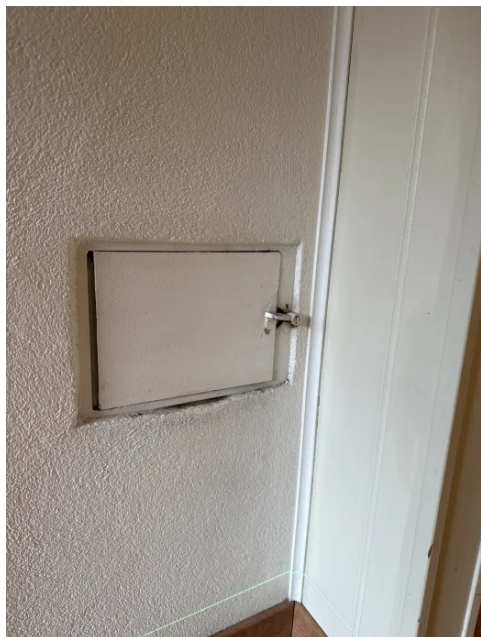
Kort avstand mellom sotluke og brennbart materiale.

Det registreres kort avstand mellom sotluke og brennbart materiale. Avstandskravet er 30 cm.  
Dersom det skal monteres ildsted og pipen skal tas i bruk bør det gjøres tiltak for å øke avstanden til brennbart materiale.

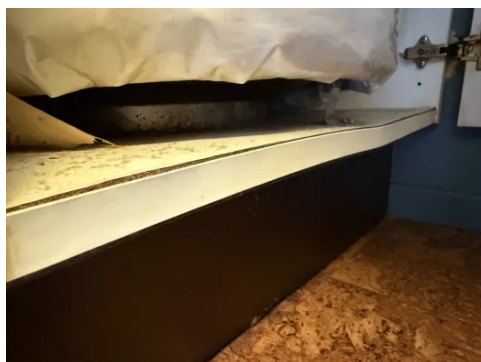
Påbegynt svelling og svipt i benkeskap under varmtvannsbereder.

Kjøkken er fra byggeår. Overflater har normal slitasje utifra alder.  
Det registrert tegn til svelling og svipt i benkeskap under varmtvannsbereder. Det var ingen fukt på befaringsstidspunkt.  
Kjøkkenkran lekker noe når den er på.

Berederen har passert 20 år og har usikker restlevetid.  
Det er registrert svelling i benkeskap som er tegn på at bereder kan ha lekket.  
Berederen er ikke plassert i rom med sluk og mangler lekkasjesikring.

Svelling i benkeskap anses ikke som økonomisk rasjonelt å utbedre, for videre omtale se punkt om varmtvannsbereder.
