# Ytrebygdsvegen 17 5251 Søreidgrend

## Tilstandsrapport Eierskifte

Boligtype: Leilighet 2. etasje (H0201)

Byggeår: 2015

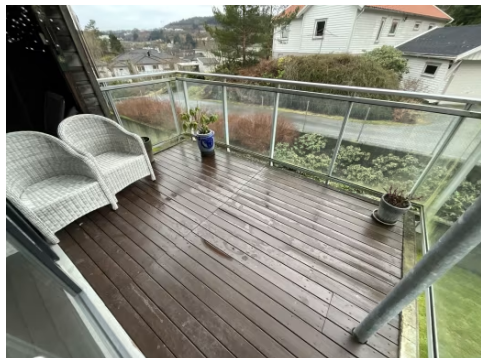
| Balkong ca 9,2m².<br>Betong med tregulv. Rekkverk av metall med glass. | |
| <b>Oppsummering av balkong, terrasse, platting</b> | <b>TG-1</b> |
| Alminnelig slitasje.<br>Noe rengjøring/vedlikehold må påregnes. | |

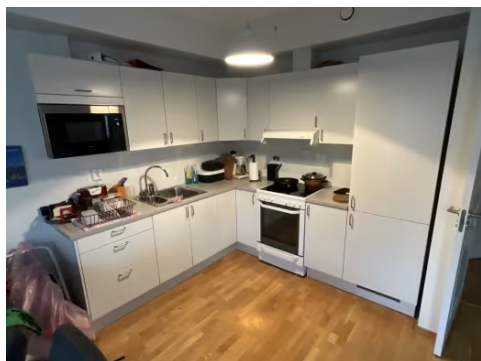
Norema kjøkkeninnredning.

#### Oppsummering av overflater og innredning

TG-1

Norema kjøkkeninnredning fra byggeår. Slette fronter. Benkeplater av laminat. Vask av stål. Åpning for komfyr og Micro. Integrert kjøleskap/frys. Ventilator. Normalt ivaretatt.

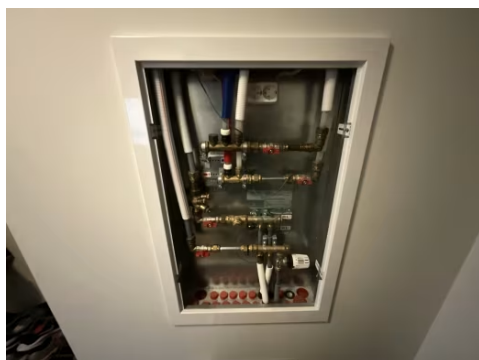
Fordelerskap for vann/vannvarme/stoppekraner i gang.

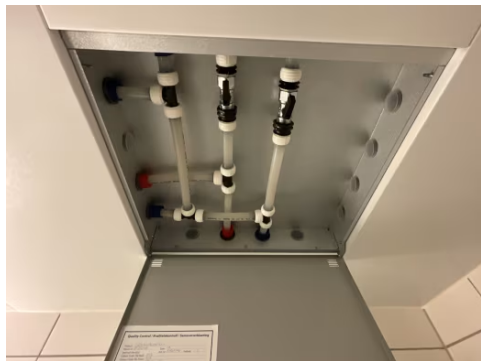
Fordelerskap i himling i bad.

Fordelerskap med stoppekran i gang. Avrenning til bad.  
Fordelerskap for bad i himling i bad.

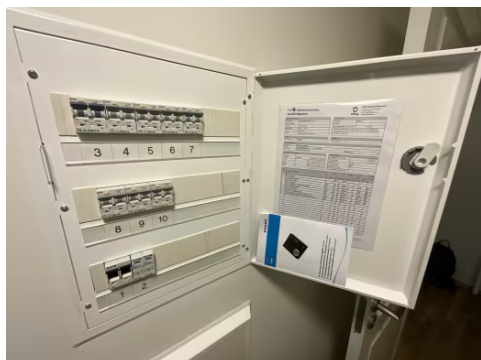
El-skap i bod.

| Automatsikringer. 8 kurser. 40 amp hovedbryter. | |

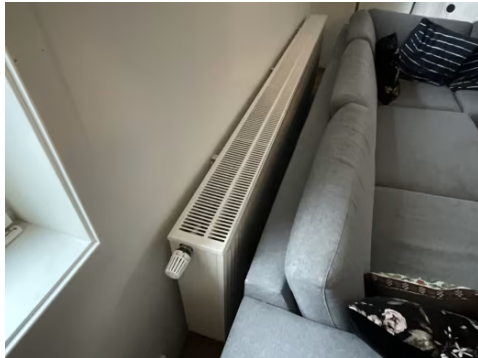
Radiator i stue.

Radiator i stue.  
Antatt vannbåren gulvvarme i bad.

Ser ut til å fungere tilfredsstillende.

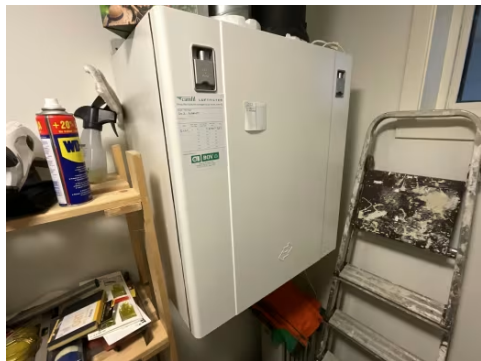
Aggregat i bod.

| Balansert ventilasjon. Aggregat i bod. | |
| Ser ut til å fungere tilfredsstillende. | |

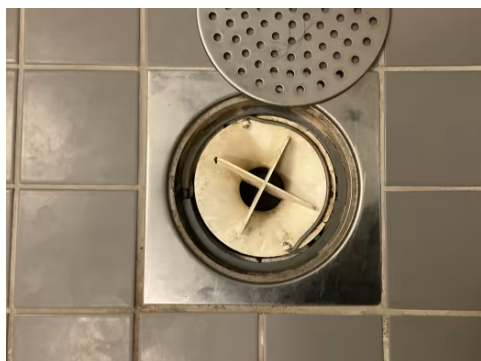
Sluk i bad.

| <b>Oppsummering av overflater</b> | <b>TG-2</b> |
| Fallforhold til sluk og høydeforskjell mellom topp sluk og topp membran ved dør er tilfredsstillende. Noe nedseket dusjsone. Det registreres mindre bom i div gulvflis. Noe misfarget fuger i dusjsone. | |

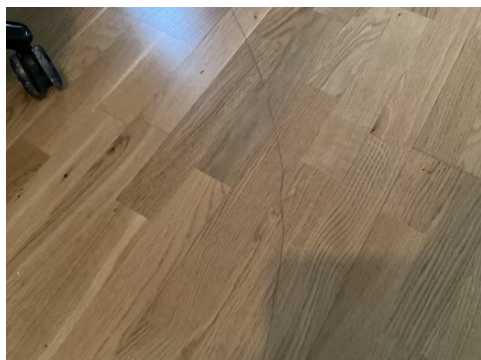
Riss/sår i stue etter flytting av inventar TG-2.  
Forøvrig normalt ivaretatt.

Riss i stue.
