Tilstandsrapport - NS 3600

Toreskyrkjavegen 174 3660 Rjukan

Gnr: 120 Bnr: 123 Snr: 7

Rapport kode: 644847
Opprettet: 15.09.2024
Utskrift: 20.09.2024

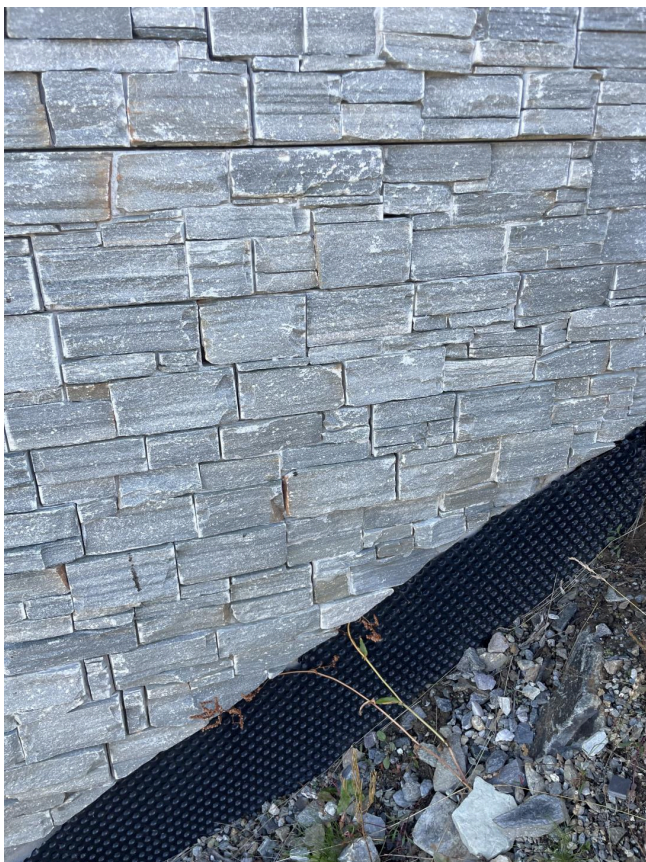
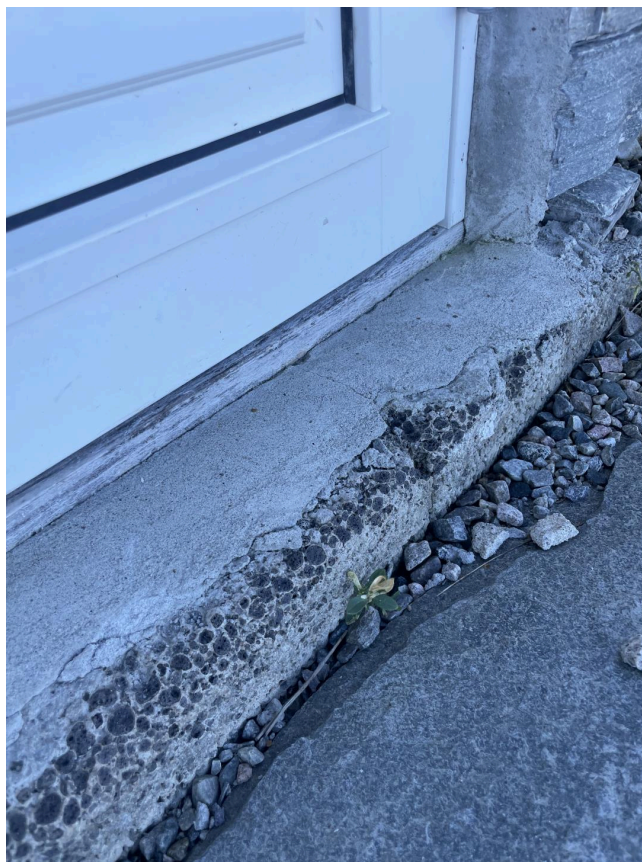
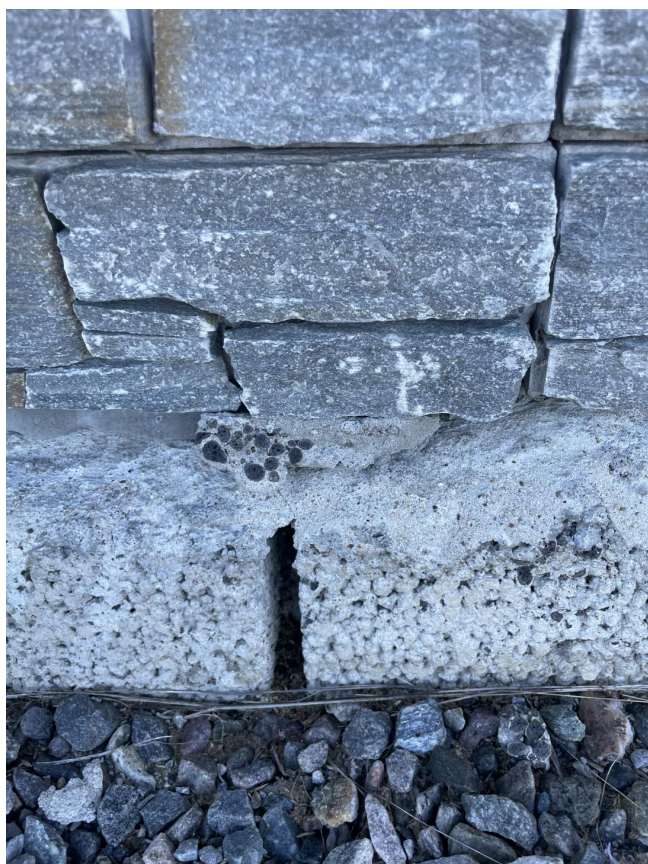
Såle fundamentet er av lettklinkerblokker og er synlig på nord side. Fundamentet har noen sprekker og avskaling av puss ved dør terskel.

Det må beregnes oppgradering av pussen ved dørterskel og det anbefales at sprekker og overflate av fundament blokkene tettes eller pusses med betong.

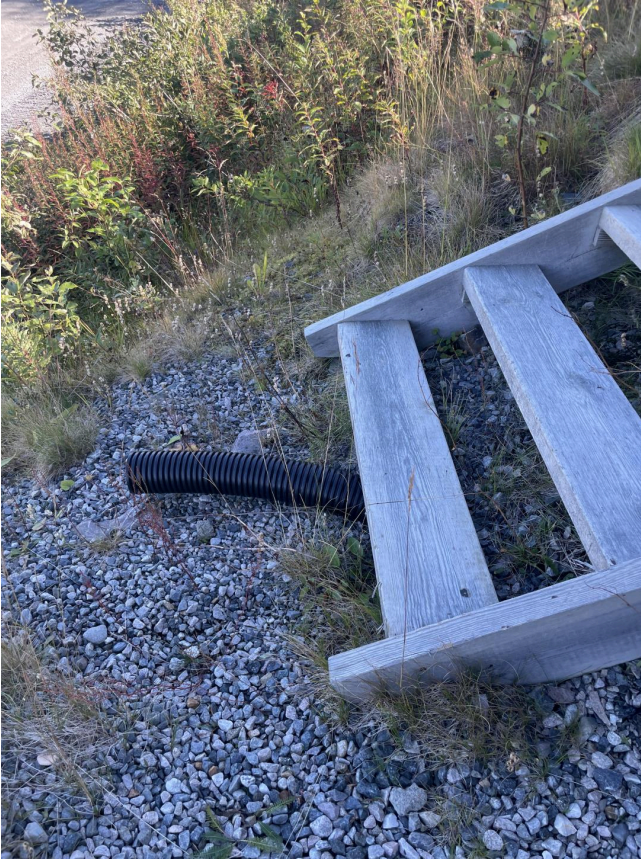
Drenering er ført ut fra bygget, ned til privat grøft.

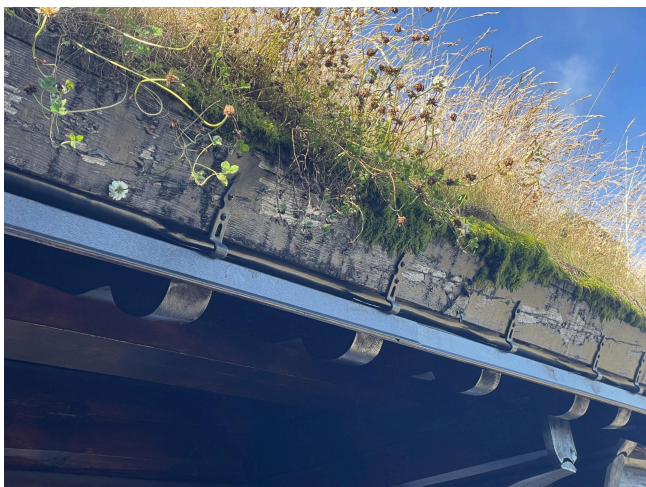
Det blir registrert fuktskader, mulig begrunnende råte i "Torvhaldstokk" over inngangspartiet.

Det må påberegnes en utskiftning av Torvhaldstokken over inngangspartiet innen kort tid 3-4 år, da det blir observert fukt og begynnende råte.

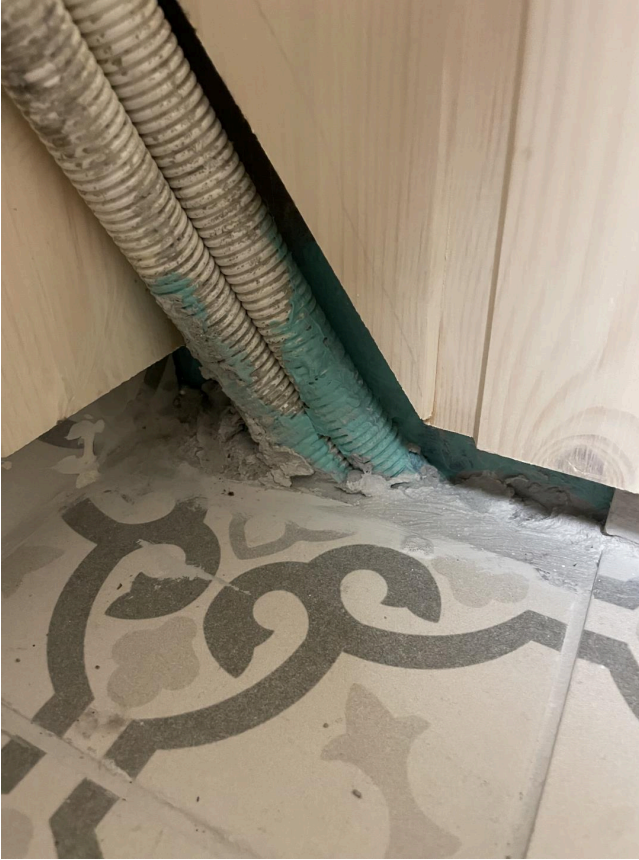
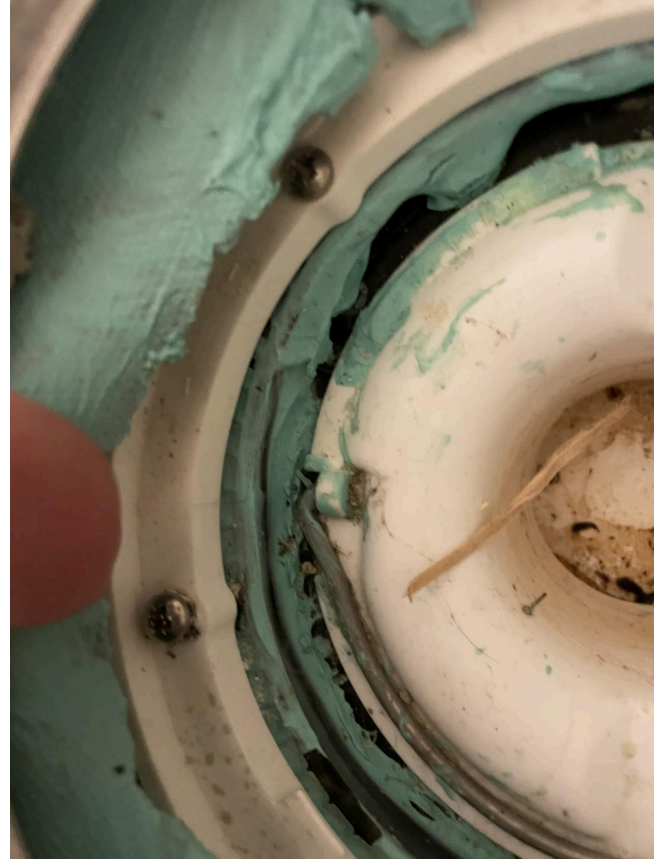
Membran / tettesjikt bør være avsluttet minimum 25 mm. over gulv overflate rundt rør føringer. Dette er ikke etablert og gulvet kan være utsatt for lekkasjer

Det anbefales å sette inn dusjkabinett, for å ikke utsette vegger for fritt vann, eller installere vegger med materiale som vil sikre bakenforliggende konstruksjoner for fukt.

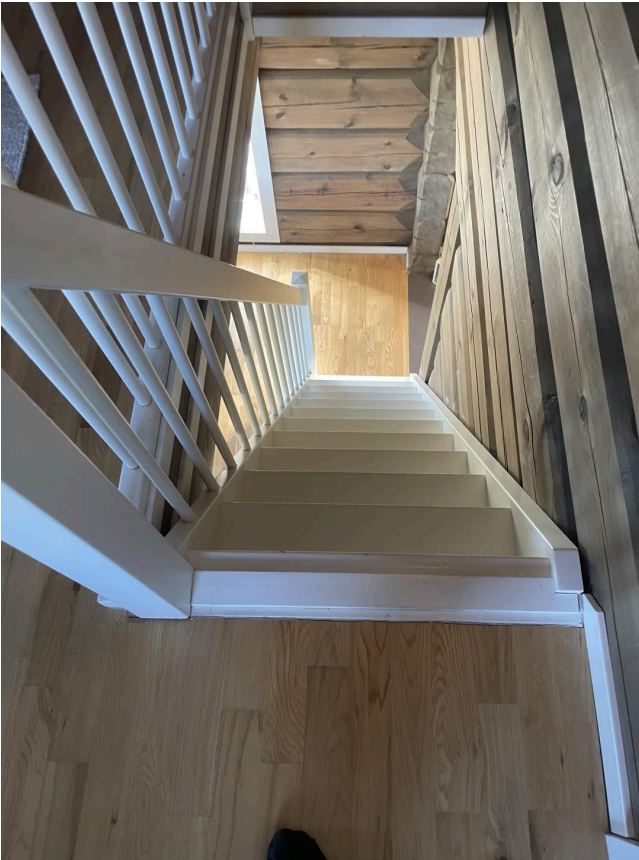
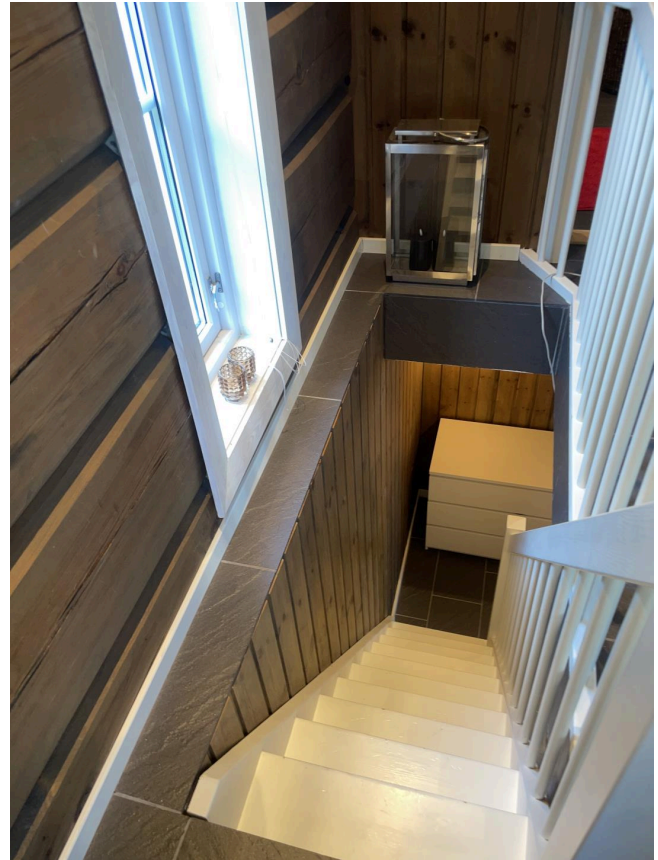
Smal og bratt trapp som mangler håndløper. Angitt TG settes på grunn av denne mangelen etter gjeldene NS 3600.

Trapp til underetasjen.

For økt sikkerhet ved ferdsel i trappene, og lukking av avvik må håndløper monteres.

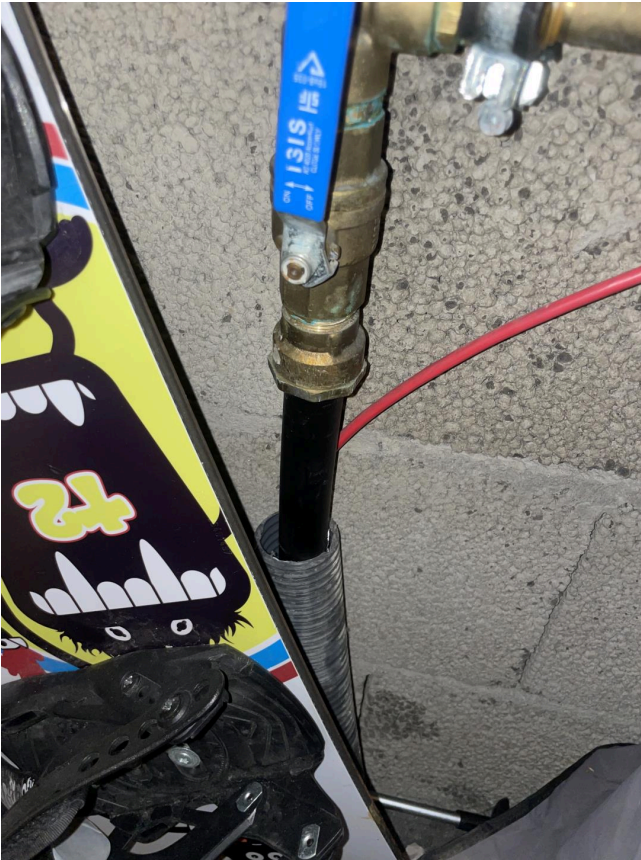
Stoppekran

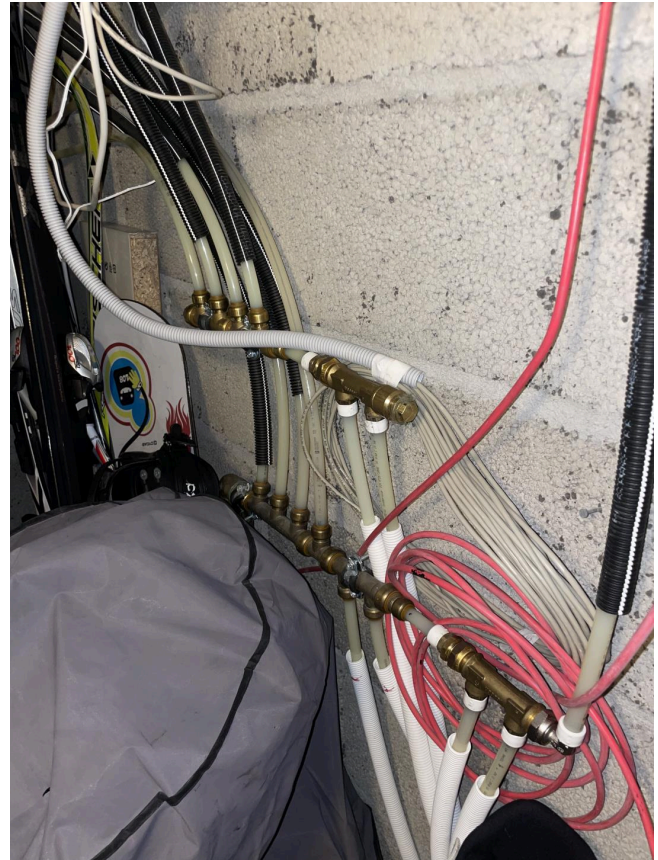
Samlestokk for rør i rør.

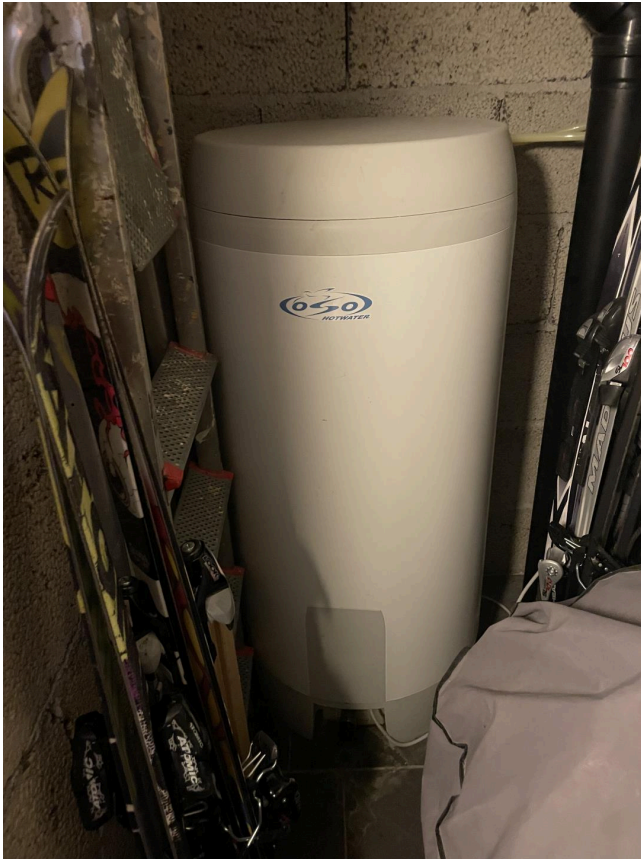
Varmtvannsbereder.
