# Tilstandsrapport

Fritidsbolig

Bjørnør Nord 12 , 7740 STEINSDALEN

Befaringsdato: 09.03.2026

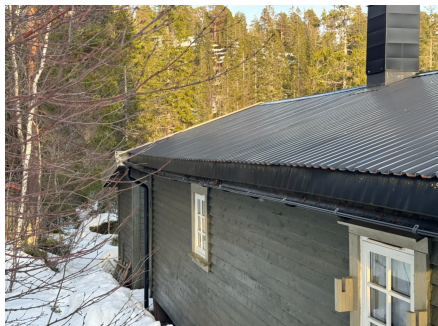
## TG 2 Veggkonstruksjon

Deler av tidligere veranda ved hovedinngang bør fjernes for å forhindre begynnende råte inn i konstruksjonen.

Utvendige omramningsbord er satt helt ned på beslag rundt vinduer, reduserer levetiden. Tilstandsgrad for innebygde konstruksjoner er basert på alder og visuell besiktigelse av veggoverflater.

Lokale utbedringer må påregnes.

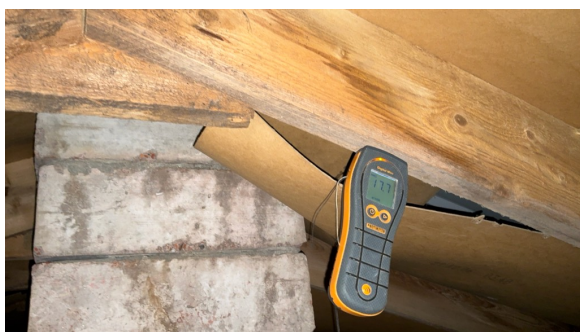
- Det er påvist fuktskjolder i undertak/takkonstruksjon.

En del fuktmerker på sperrer og undertak.

Ved piggmålinger i trevirke ved pipe viser verdier på 18%.

Stedvise fultmerker med utslag på fukt i takkonstruksjon.

- Lokal utbedring bør utføres.

Nærmere undersøkelser anbefales.

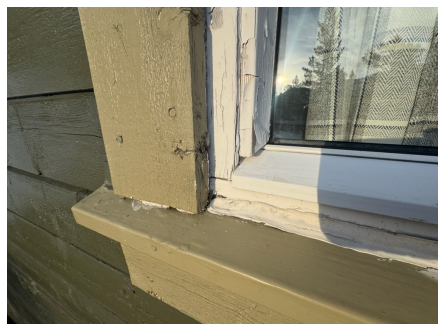
- Karmene i vinduer er slitte og det er sprekker i trevirket.

Fuktpåkjente vinduskarmen på vinduer mot vest.

- Det må foretas lokal utbedring.

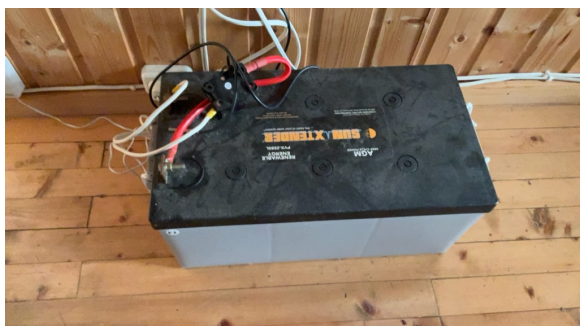
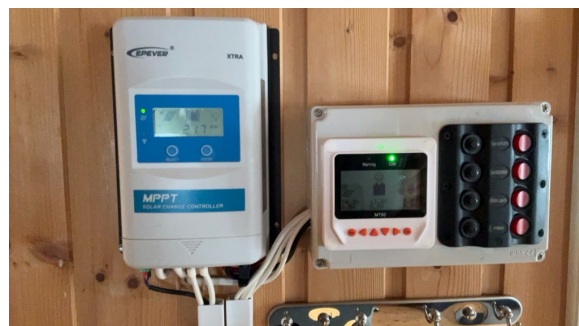
Ukjent restlevetid/ kapasitet på batteri.

Ingen dokumentasjon foreligger.

Nærmere kontroll anbefales.

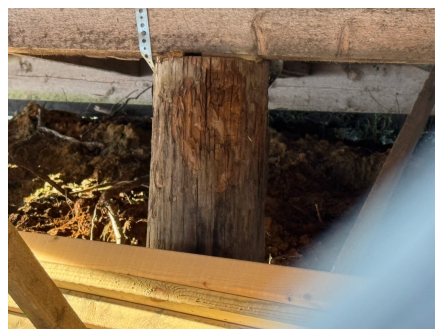
Det er observert enkelte riss i støpte pilarer.

Ingen grunnmursplast rundt pilarer.

Skjevheter i enkelte pilarer. Se bemerkninger under punkt etasjeskille.

Pilarer av trevirke ført mot grunnen. Skadeutsatt løsning. Begynnende råte i enkelte pilarer.

Lokale utbedringer må påregnes.
