Tilstandsrapport

📍 Garderåsen terrasse 3, 1900 FETSUND 📖 LILLESTRØM kommune

Befaringsdato: 30.08.2024

Oppdragsnr.: 21410-1245

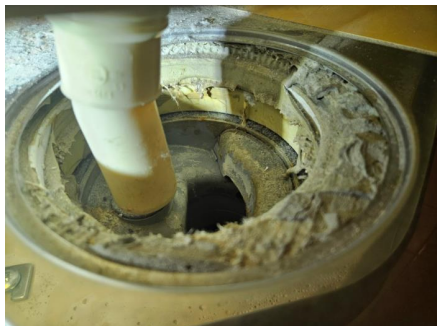
Vurdering av avvik:

- Vurdering basert på alder. Tilstandsgrad 2 gis med bakgrunn i at mer enn halvparten av forventet brukstid for membran/tettesjikt er passert. Det er nå ingen symptomer på funksjonsvekkelse, men vær oppmerksom på at dette er en risikokonstruksjon.

Det nevnes et at det er vanskelig å se utførelse av membran/mansjett da flislimet er ført helt eller delvis over klemringen. Dette betyr ikke at det nødvendigvis er feil med tettesjiktet, men klemring skal være synlig og tettesjiktet utført slik at mansjett/membran er synlig.

Kontroll av sluk.

- Overvåk tilstanden jevnlig. For å få tilstandsgrad 0 eller 1 må tettesjiktet skiftes ut, men tidspunktet for når dette er nødvendig er vanskelig å si noe om. Ved renovering, påse at alle forhold med tettesjiktet, våtsone, sluk, røranlegg mv. dokumenteres.
