Vonheim 5 B 4330 ÅLGÅRD

Tilstandsrapport Eierskifte

Boligtype: Leilighet

Byggeår: 2011

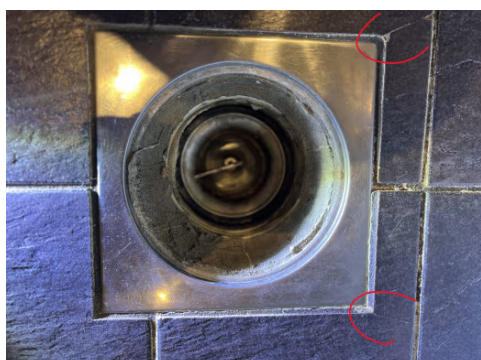
Membran er synlig ført under klemring i sluk i dusj.
 - 2 stk. riss/sprekk i flis på gulvet ved utvendig hjørne.

- Det er ikke synlig tettesjikt rundt rørføringer i vegg til servant.
- Tilstandsgrad 2 er satt med bakgrunn i påpekte forhold med fliser på gulvet i dusj og alder på tettesjikt.
- Tettesjikt har nådd en alder som gjør tettheten usikker i tiden som kommer, dermed økt risiko for lekkasjer.

Lokal utbedring må vurderes, det anbefales å installere et dusjkabinett for å begrense overflater for belastning med fritt vann.

Det anbefales å etablere ent tettsjikt/silikon rundt avløpsrør i vegg under vask.

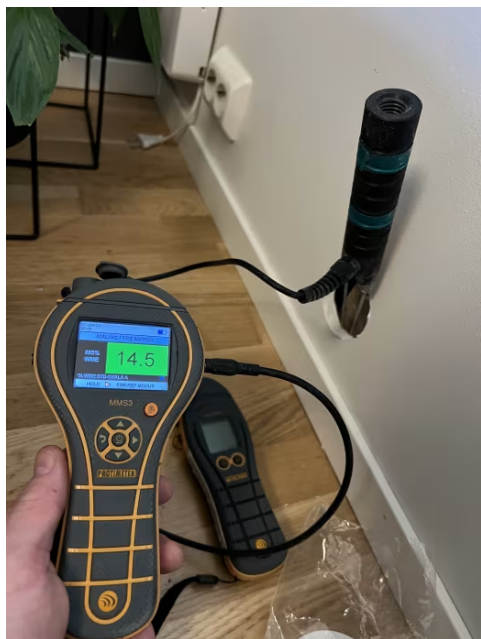
Undersøkelsen ved hulltaking viser ingen symptomer på fukt.

Det er foretatt hulltaking med 73 mm hullbor fra tilstøtende soverom. Måleresultatet viser 14,5 vekt% dvs. under metnings punkt for fukt. Det er utført søk med fuktindikator i overflater med synlig tettesjikt i og omkring våtsoner. Undersøkelsen viser ingen symptomer på fukt.
