# Tilstandsrapport

📍 Saudalskleivane 103 , 5136 MJØLKERÅEN

# gnr. 183, bnr. 151

Rapportdato: 02.05.2025

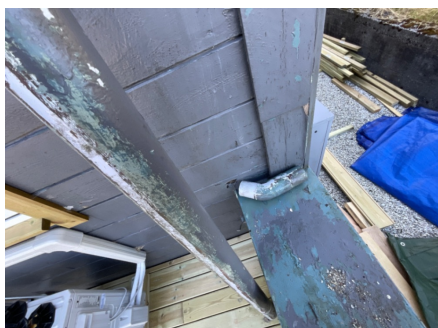
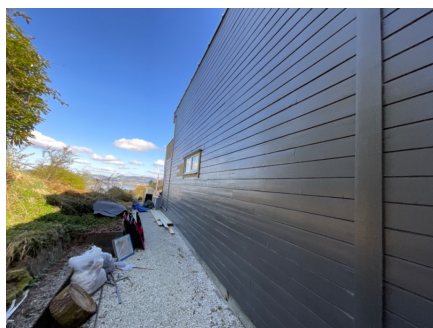
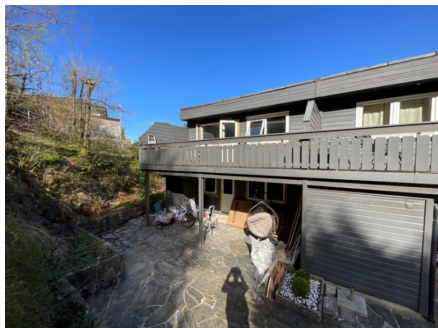
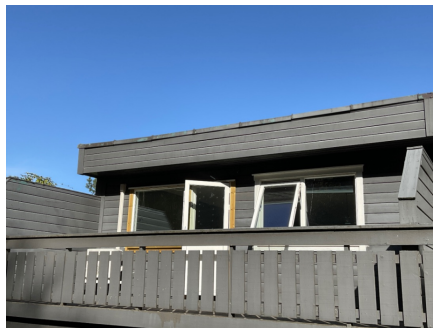
Det er registrert lokal slitasje, råteskader og sprekker i kledningen og dekkbord. Skader og svekkelser kan redusere fasadens beskyttelse mot fuktpåvirkning og påvirke byggets varighet og funksjon.

I nedre del av bygget er det montert eternittplater (asbestholdige plater). Eternittplater ble vanligvis brukt frem til midten av 1980-tallet, og selv om de ikke utgjør helsefare når de er hele og urørte, krever skade, bearbeiding eller fjerning spesialhåndtering i henhold til gjeldende forskrifter.

TG2 vurderes som aktuelt på grunn av påviste råteskader, sprekke-dannelser, slitasje på trekledningen, og tilstedeværelse av eldre eternittplater

Skadet og råteskadet trekledning bør utbedres eller skiftes ut.

Ved inngrep i eternittplater må arbeidet utføres av godkjent firma med kompetanse på håndtering av asbestholdige materialer.

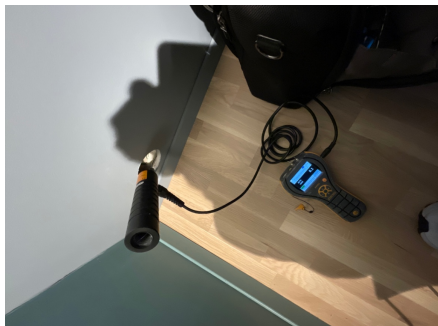
Hulltaking ble utført på soverom, uten funn av unormale fuktverdier.

Vektprosent i trevirke er målt på innside av inspeksjonshull.

- Målingen viste vektprosent på 8,1 %.
- Under 16 % anses å være normalt/tørt.
- Mellom 16-20 % anses å være i risikosonen for fukt-/råteskader.
- Over 20 % anses å være fuktig, med høy risiko for fukt-/råteskader.

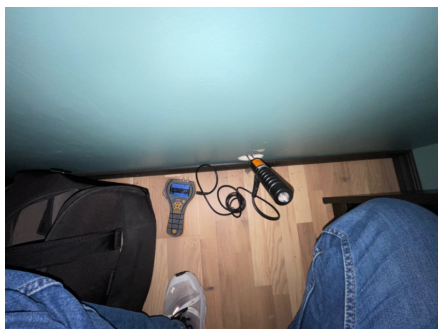
Hulltaking ble utført på soverom, uten funn av unormale fuktverdier.

Vektprosent i trevirke er målt på innside av inspeksjonshull.

- Målingen viste vektprosent på 7,9 %.
- Under 16 % anses å være normalt/tørt.
- Mellom 16-20 % anses å være i risikozonen for fukt-/råteskader.
- Over 20 % anses å være fuktig, med høy risiko for fukt-/råteskader.

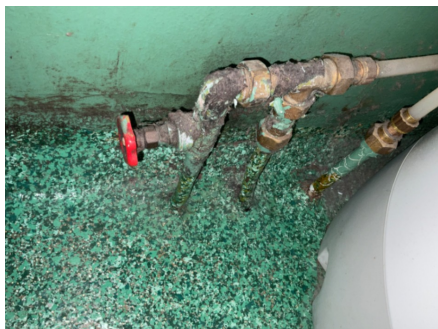
Mer enn halvparten av den forventede brukstiden for de innvendige vannledningene er passert. Dette innebærer økt risiko for slitasje, korrosjon og potensielle lekkasjer over tid.

Det foreligger ikke dokumentasjon på eventuelle oppgraderinger eller tilstandskontroll av røropplegget. Kobberrør har en forventet teknisk levetid på ca. 30–50 år, og anlegget nærmer seg eller har passert dette intervallet. Det er ikke registrert synlige lekkasjer ved befaring, men alderen tilsier økt risiko for tæring og fremtidige skader.

- Tidspunkt for utskiftning av vannledninger nærmer seg.
- I forbindelse med oppgradering av våtrom vil det være naturlig med utskiftning av rør.

I forbindelse med en oppgradering av våtrommene vil det være naturlig med utskiftning av rør. Dette sikrer en helhetlig modernisering av rørsystemet, reduserer risikoen for lekkasjer og forlenger anleggets levetid. Det anbefales å benytte moderne rørsystemer som oppfyller gjeldende forskriftskrav og sikrer driftssikkerhet over tid.
