Tilstandsrapport

- 🏠 Andelsleilighet
- 📍 Buervegen 9 , 3711 SKIEN
- 📖 SKIEN kommune
- # gnr. 75, bnr. 233
- # Andelsnummer 35

Befaringsdato: 08.04.2026

Rapportdato: 27.04.2026

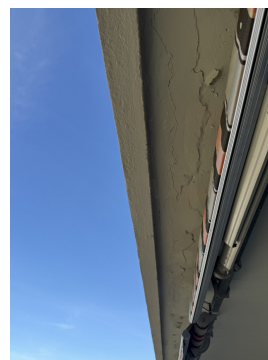
TG 2 Balkonger, terrasser og rom under balkonger

Sørvestvendt overbygd balkong på 13 m² med utgang fra stue. Balkongen er utført med støpt dekke, bjelkelag med terrassebord på gulv og rekkverk i betong. Det ble registrert slitasje og sprekkdannelser i taket over balkongen.

TG 2 vurderes grunnet registrert slitasje og sprekkdannelser i himling/takoverflate over balkongen.

Sprekkdannelsene og slitasjen har sammenheng med alder og belastninger over tid i overflate eller underliggende konstruksjon.

Videre utvikling kan føre til økte overflateskader og mulig fuktpåvirkning dersom sprekken gir redusert tetthet.

Det anbefales å kontrollere sprekkdannelsene nærmere og utbedre skadde overflater for å begrense videre skadeutvikling.

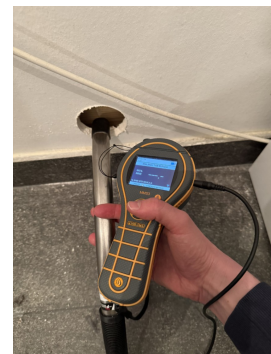
Tilliggende konstruksjoner våtrom

Det ble foretatt hulltaking og fuktmåling i tilstøtende vegg for våtsone, uten at det ble påvist unormale fuktverdier på befaringstidspunktet. Det bemerkes at målingen kun gir et øyeblikksbilde, og at forhold som alder og tekniske utførelse fortsatt kan ha betydning for levetid og vedlikeholdsbehov. Videre overvåkning og jevnlig vedlikehold anbefales for å opprettholde funksjon.
