# Tilstandsrapport

Selveierleilighet

Brageveien 3 C, 0452 OSLO

Befaringsdato: 23.09.2024

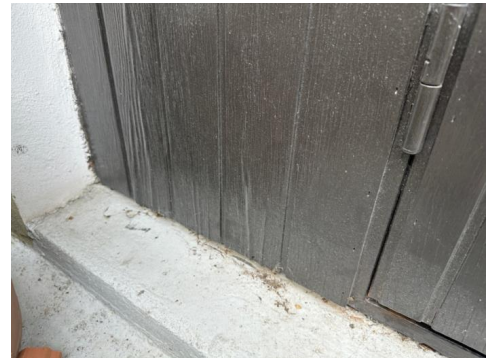
- Karmene i dører er værslitte utvendig og det er sprekker i trevirket.
- Det er avvik:

Eldre dører generelt.

Værslitt utvendig -balkongdør sidefelt

- Det må foretas lokal utbedring.

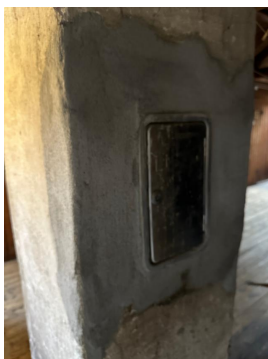
Nyere feieluke på loft

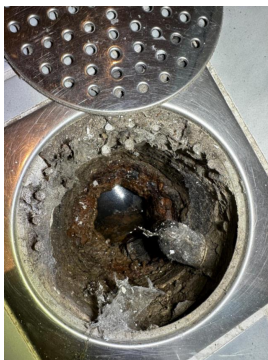
Eldre rustent støpejernsluk

- Våtrommet må totalrenoveres. Alle forhold med tettesjikt, våtzone, sluk m.m. må dokumenteres.

**Kostnadsestimat: 100 000 - 300 000**

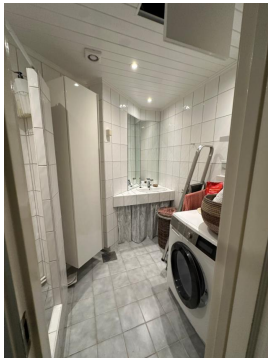
Eldre bad modent for oppgradering

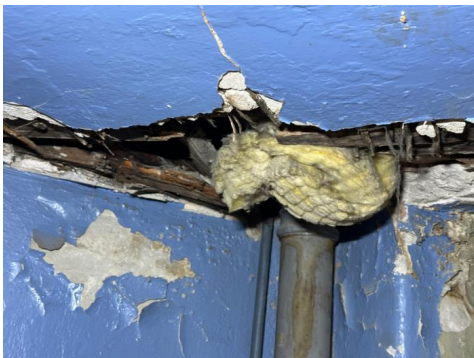
Tørråte i etasjeskiller over baderomshimling

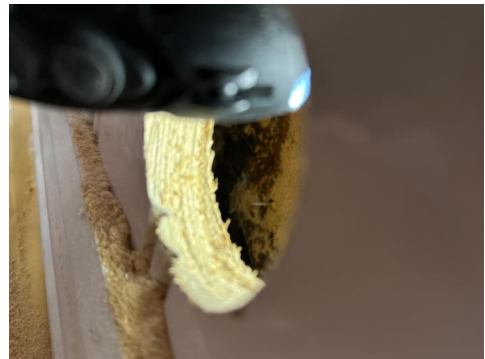
Skader i baderomsvegg

Utbedringskostnader er underlagt rehabilitering av bad.

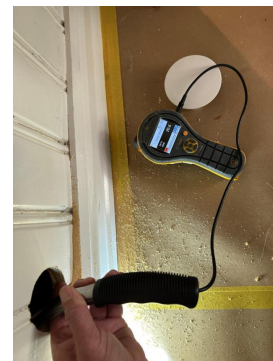
- Hulltaking er foretatt og det er påvist avvik i konstruksjonen.
- Det er i hulltakingen påvist fukt/råteskader

Treverk skal ha fuktinnhold lavere enn 15 vektprosent. I treverk med fuktighet over 17 vektprosent øker faren for råte og muggsoppvekst dramatisk.

Hvis fuktinnholdet ligger over 20 vektprosent, er allerede muggsoppen dannet.

Det er i hulltakingen påvist fuktskader

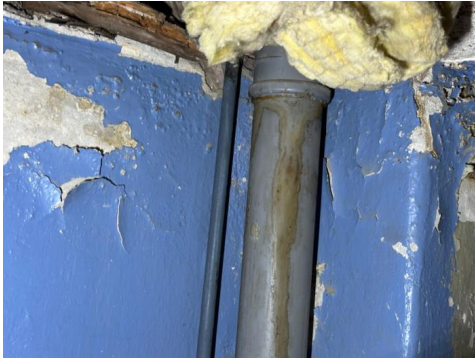
- Det er ikke behov for utbedringstiltak siden anlegget fungerer i dag, men ut ifra alder kan skader plutselig oppstå på eldre anlegg.
- Tidspunkt for utskiftning av avløpsrør nærmer seg.

Plast avløpsrør synlig over baderomshimling, 1991

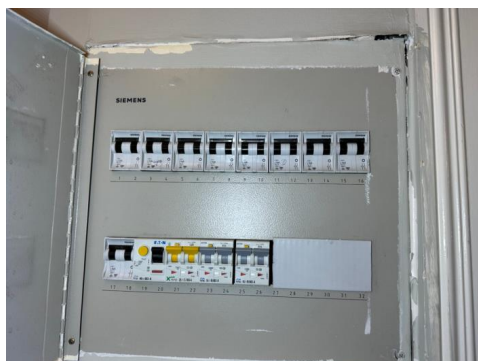
Elskap, plassert i entre/gang (ny kursoversikt)
