Leilighet (4-m bolig)
Heggeodden 18
1389 Heggedal

Boligens tekniske tilstand:

Dato: 26/02/2025

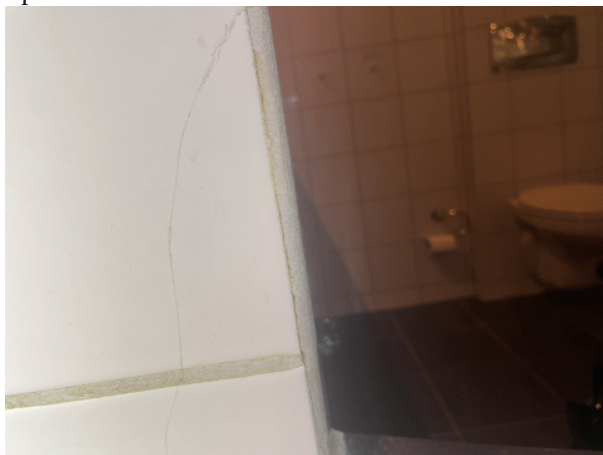
1. Våtrom**1.1 Bad****TG 2** 1.1.1 Overflate vegger og himling

- Det er påvist riss og sprekker, se under.
- Det er ikke påvist sprekker i fuger.
- Det er ikke påvist bom (hulrom) under fliser.
- Det er ikke påvist fuktskader, spor etter skadedyr.
- Det er ventiler som kan åpnes.

Merknader: Normal bruksslitasje

TG 2:
 Sprekk i flis er ansett som avvik ihht NS 3600:2018

Sprekk i flis er ansett som avvik ihht NS 3600:2018
