# Tilstandsrapport

Bjørnsons gate 40, 5052 BERGEN

# gnr. 162, bnr. 557, snr. 8

Befaringsdato: 22.01.2025

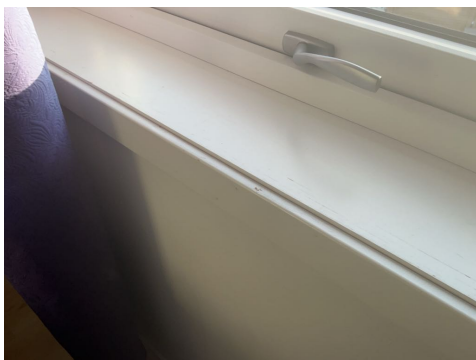
Litt små sår og merker på foringer og karmen.

Noe merker på vindusposter.

- Vinduer må justeres.
- Det må påregnes noe vedlikehold og at enkelte vinduer må skiftes ut.

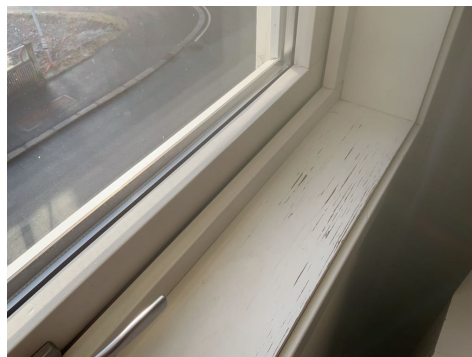
Noe merker på vindusposter.

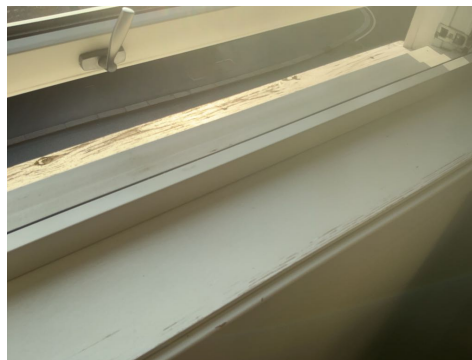
Noe merker på vindusposter.

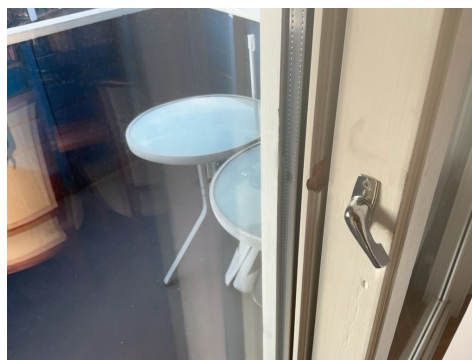
Noe små skader på karmen til altandør.

Skade på altandør.

- Dører må justeres.

Lokal utbedring av avvik.

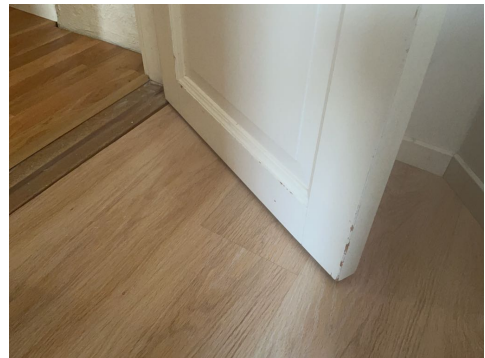
Noe små sår og merker på karmer og dørblader.

Lokal utbedring av avvik.

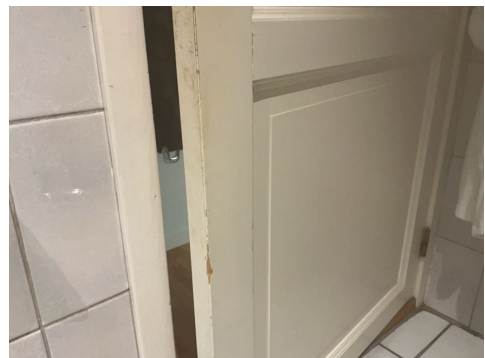
Noe små sår og merker på karmer og dørblader.

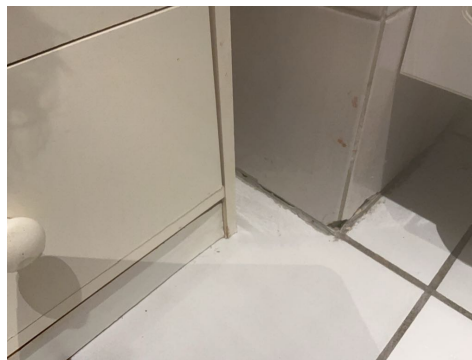
Det er sprekk i fliser.

Knuste fliser.

- Våtrommet må totalrenoveres. Alle forhold med tettesjikt, våtsone, sluk m.m. må dokumenteres.

**Kostnadsestimat: 100 000 - 300 000**

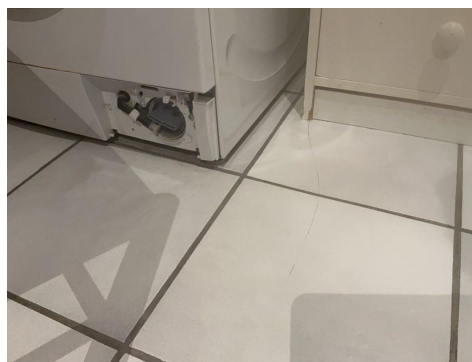
Sprekk i fliser.

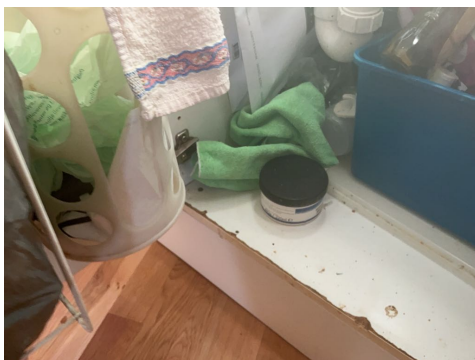
Det er noe skade på skrog under vask.

Skader på skrog i skap under vask.

Lokal utbedring av avvik.

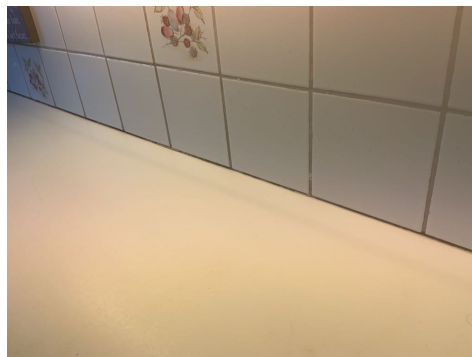
Det mangler noe fuger mellom benkeplater og vegg.

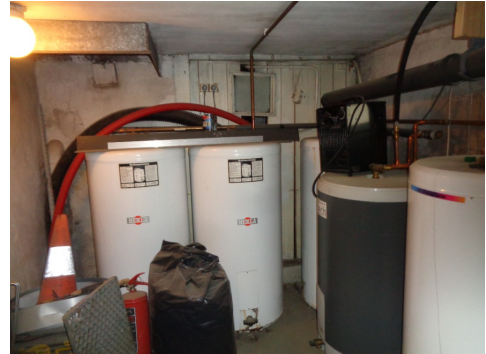
Varmtvannsberedere i kjeller.

- Det bør etableres tilfredsstillende el-tilkobling etter gjeldende forskrift.
- Det er ikke behov for utbedringstiltak siden tanken fungerer i dag, men ut ifra alder kan skader plutselig oppstå på eldre tanker.
