# Tilstandsrapport

Enebolig

Avaldsnesvegen 23, 4250 KOPERVIK

Oppdragsnr.: 20474-3080

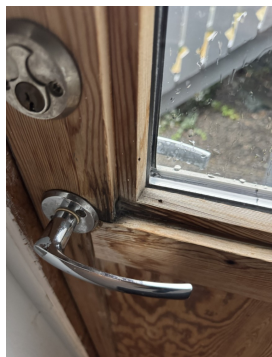
## TG 1 Balkonger, terrasser og rom under balkonger

- Det er påvist fukt-/råteskader i konstruksjonen.
- Det er noe råteskader i treverk.

- Råteskadede konstruksjoner må skiftes ut.

Det kan påregnes noe utskifting av treverk med råteskader.

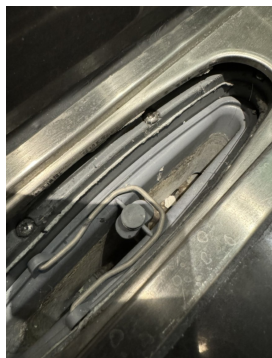
### ! TG 2 Sanitærutstyr og innredning

- Det er ikke påvist tilfredsstillende løsning for å synliggjøre lekkasje fra innebygget susterne.

Det er ike spalte under vegghengt toalett som skal synliggjøre ventiler lekkasje.

- Uten dreneringsløsning/lekkasjesikring kan lekkasjer pågå over lang tid uten å bli oppdaget. Dette kan føre til omfattende fuktskader i omkringliggende byggematerialer.

Det er anbefalt med utbedring for og eventuelt avdekke lekkasjer som kan oppstå.
