# Tilstandsrapport

Tomannsbolig

Furuskogvegen 37, 7713 STEINKJER

Rapportdato: 03.10.2025

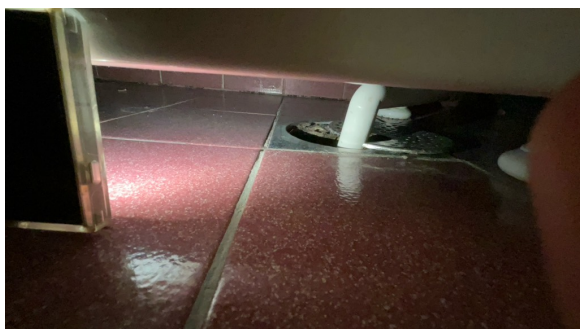
- Det er påvist mangelfull/feil utførelse rundt rørgjennomføringer e.l. som gir fare for fukt i konstruksjonen i våtsone.
- Membran kan ikke konstateres (ikke synlig og det foreligger heller ikke dokumentasjon).
- Mer enn halvparten av forventet brukstid er passert på membranløsningen.
- Det er avvik:

Det er ikke brukt membran/mansjetter ved rørgjennomføringer i vegg. Dette øker risikoen for at fukt kommer inn i konstruksjonen og kan resultere i påfølgende fuktskader.

- Overvåk konstruksjonen jevnlig. For å få tilstandsgrad 0 eller 1 må løsningen utbedres, men tidspunktet for når dette er nødvendig er vanskelig å si noe om.
- Det er viktig å merke seg at levetiden til en membran varierer basert på kvalitet, installasjon og bruk. Eldre membraner kan bli sprø og sprekke opp, noe som fører til at de mister sin vanntettende funksjon. Dette kan resultere i vannlekkasjer gjennom vegger og gulv og fuktskader.
- Tiltak:
- Overvåk tilstanden jevnlig. For å få tilstandsgrad 0 eller 1 må tettesjiktet skiftes ut, men tidspunktet for når dette er nødvendig er vanskelig å si noe om.
- Det må gjøres nærmere undersøkelser.

Sluk bør kontrolleres når det er mulig. Avvik kan ikke utelukkes.

Rørgjennomføringer undervservant bør tettes.
