# Tilstandsrapport

Boligbygg med flere boenheter

Nye teglverks vei 1 A, 4632 KRISTIANSAND S

# gnr. 152, bnr. 1002, snr. 23

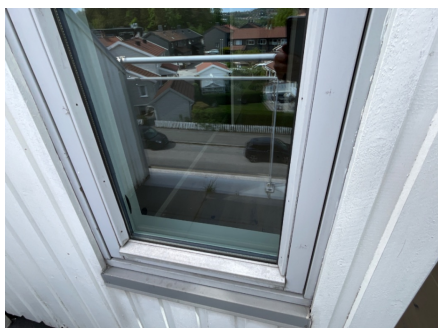
#### TG 1 Vinduer

Bygningen har malte trevinduer med 2-lags glass.

Enkelte vinduer er funksjonstestet for heng i hengsler og tetting, uten å finne nevneverdig avvik.

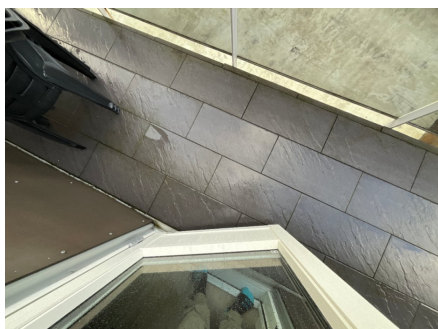
#### TG 1 Dører

Bygningen har malt hovedytterdør og malte balkongdører i tre.

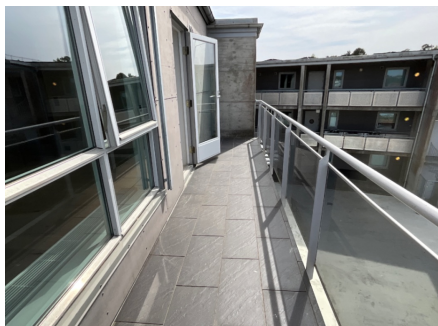
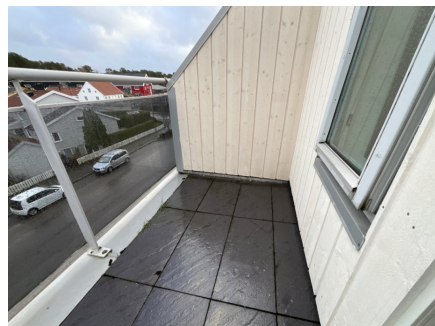
#### TG 2 Balkonger, terrasser og rom under balkonger

- Flisene har bom (hulrom under) eller er løse.

Det er flere løse fliser på veranda.

- Balkonger, terrasser skal ha rekkverk med høyde minimum 1,2 m der nivåforskjellen er mer enn 10,0 meter og minimum 1,0 meter der nivåforskjellen er inntil 10,0 meter.

- Det må foretas lokal utbedring.

Lokal utbedring anbefales.

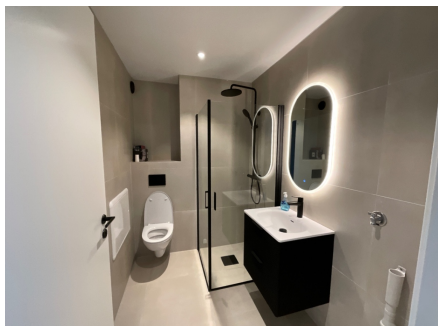
#### TG 0 Overflater vegger og himling

Veggene har overflater av fliser. I taket er det malte slette plater.

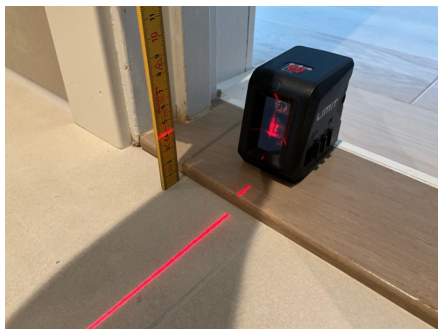
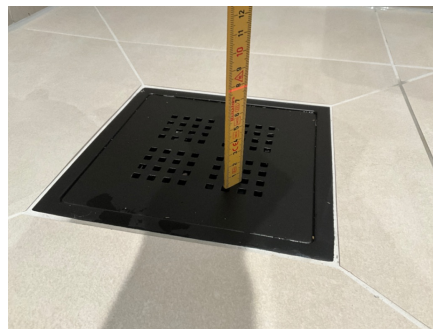
### TG 2 Overflater Gulv

Det er flislagt gulv med vannbåren gulvvarme. Det er ca 28 mm. høydeforskjell fra flis ved dør til slukrist.

Det er lokalisert noe hullyd, men flisene virker å sitter godt. Det er ingen riss i fugene. Strakstiltak er ikke nødvendig.

- Det er påvist avvik i krav til høydeforskjell/fall-løsning på våtrommet.

Mangler 2-3 mm med fall på gulvet til at det ikke er nødvendig med oppkant.

- Til tross for avviket i fall/høydeforskjell til sluk, vil gulvet fortsatt kunne lede vann mot sluket, men med redusert effektivitet. Dette kan potensielt øke risikoen for vannansamling i enkelte områder av badet.

Etablere membran oppkant på 15mm.

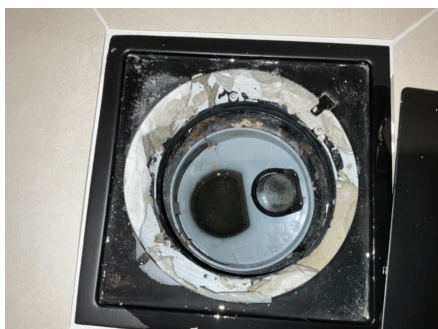
### TG 1 Sluk, membran og tettesjikt

Det er plastsluk og smøremembran med dokumentert utførelse.

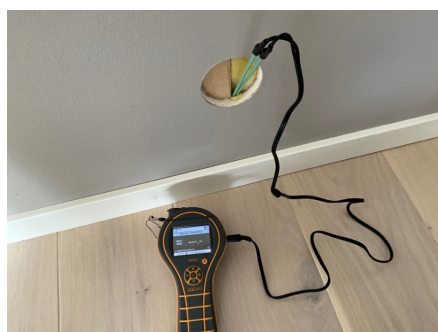
### TG 0 Tilliggende konstruksjoner våtrom

Hulltaking er foretatt uten å påvise unormale forhold. Hulltaking er foretatt ved/i soverom bak våtsone for dusjen . Fuktkvotemåling (vekt%) i konstruksjonen ble målt til under 6.

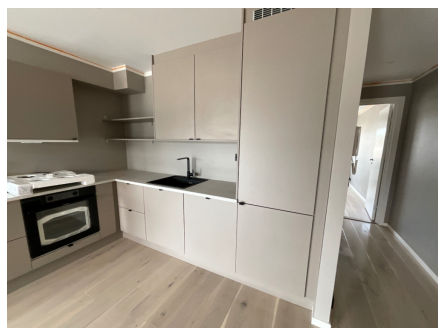
### TG 1 Overflater og innredning

Kjøkkenet har innredning med glatte fronter. Benkeplaten er av laminat.
