# Anders Sørensens gate 12 2318 HAMAR

## Tilstandsrapport Eierskifte

Boligtype: Enebolig med utleie

Byggeår: 1900

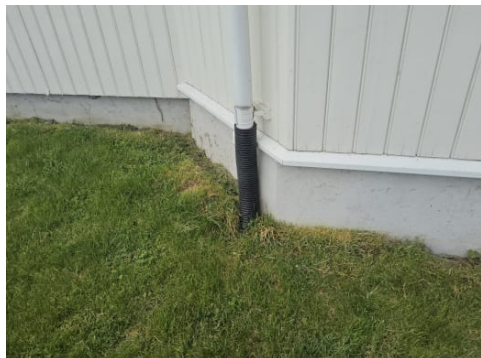
Taknedløp er ført ned i drensrør.

Terrengfallet rundt bygningen er stedvis mindre enn anbefalt. Basert på en helhetlig skjønnsvurdering så vurderes forholdet til å ikke utgjøre en vesentlig forhøyet risiko for økt fuktbelastning på bygningen. Det registreres stedvis manglende bruk av grunnmursplast. Dreneringens tilstand har påvirkning på kjelleretasjen og krypkjellerens bruksområder og bygningstekniske tilstand. Drenering er nedgravd og skjult, og av den grunn må estimert tilstand vurderes ut i fra alder. Estimert teknisk levetid på drenssystem har et betydelig sprang, og er mellom 20 - 60 år. Av nevnte grunner er det vanskelig å angi noen eksakt tilstand, men basert på alder er restlevetiden vurdert til å være usikker.

Kjeller bør holdes under observasjon slik at tiltak kan iverksettes ved behov.

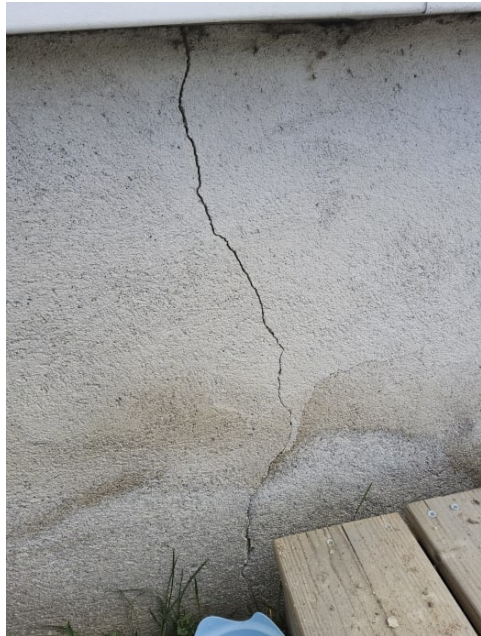
Det registreres enkelte riss/sprekker i grunnmuren.

| Det registreres enkelte riss/ sprekker i grunnmuren. | |

| Det anbefales å foreta en gjenpussing av sprekker i grunnmur, slik at forholdet kan observeres over tid, med tanke på om dette er under utvikling eller er stabilt. | |

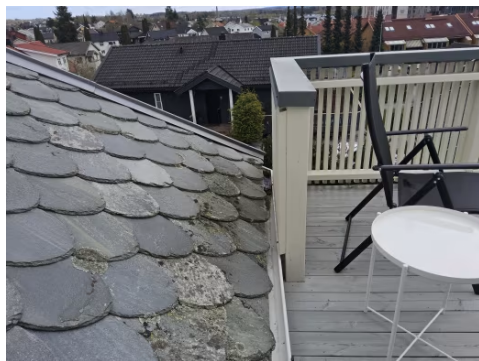
Rekkverk er avsluttet mot tilstøtende takkonstruksjon.

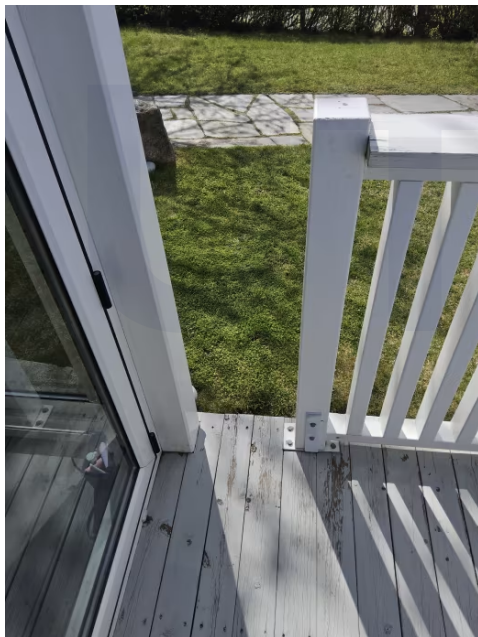
Åpning mellom rekkverk og vinterhage.

For å lukke avviket må høyden på rekkverket heves til dagens krav på 100 cm og åpning mellom rekkverk og vinterhage må reduseres til under 10 cm. Overflatebehandling bør påregnes.

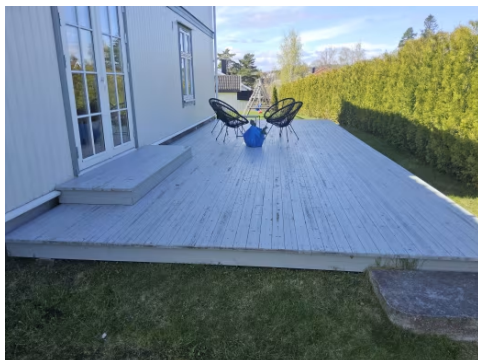
Det registreres skjevheter i konstruksjonen, markterrasse er lagt direkte på bakken uten frostsikring, og bevegelser på grunn av tele i bakken må påregnes. Terrassen er værslitt.

Overflatebehandling må påregnes.

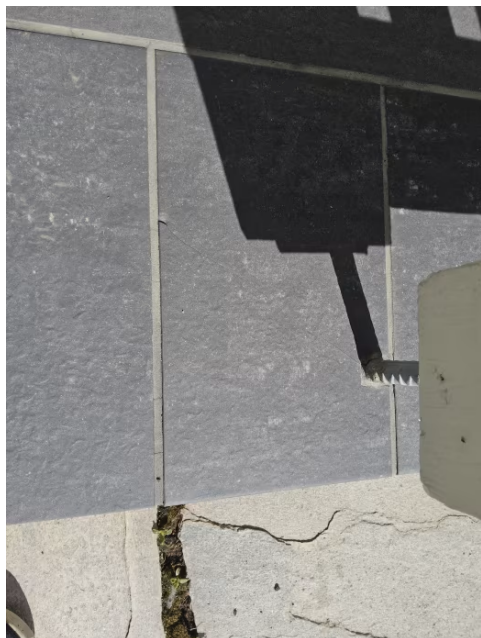
Det registreres bomlyd og sprekker i enkelte gulvfliser. Eksakt årsak er ikke kjent. Forholdet indikerer at det er bevegelse i underlaget.

Det er sprekker i enkelte fliser.

Utbedring av ovennevnte forhold bør påregnes.

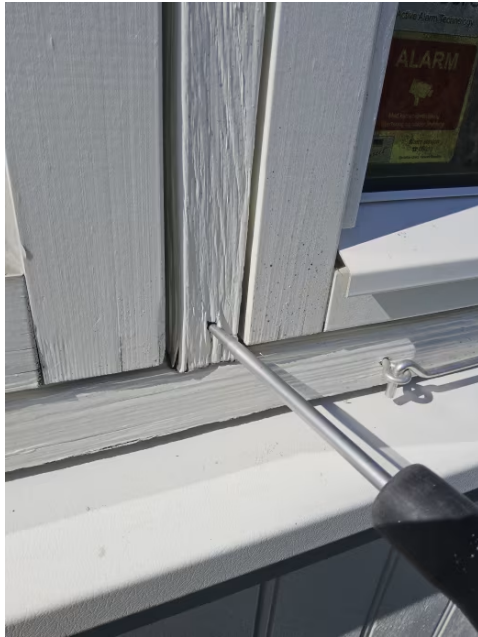
Råteskade i vindu på karnapp.

Enkelte vindu tar i karm og har behov for justering. Det registreres råteskader i en vinduskarm i karnapp på stue. Kittfalsen på varevindu (utvendig tetting mellom vindusramme og glass) er uttørket og stedvis løsnet. Takvindu er inspisert med drone da det ikke er synlig fra innsiden av boligen, takvinduet bærer preg av høy slitasje.

Utskifting/reparasjon av vinduer med råteskade/høy slitasjegrad må påregnes og ytterligere undersøkelser i omliggende konstruksjoner til takvinduet anbefales.

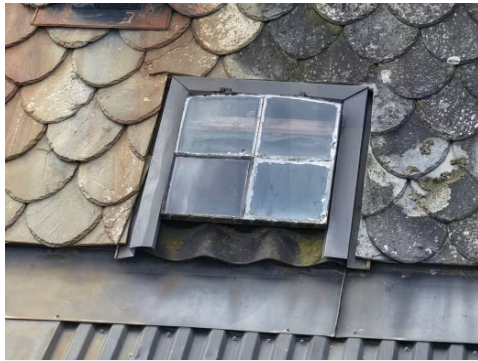
Takvindu bærer preg av høy slitasje.

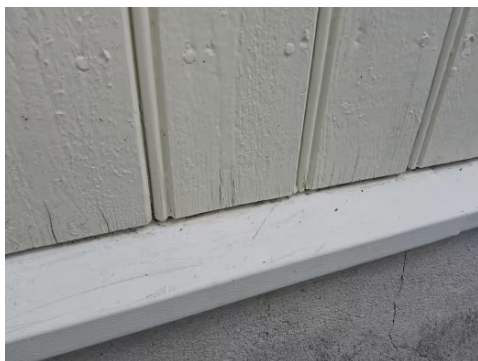
Kledningen er ikke luftet.

Undersøkelsen er foretatt fra bakkenivå med tilfeldige stikktakninger med syl for kontroll av råteskader. Kledningen er stedvis værslitt. Det registreres pussavskalling/malingsflassing i pusset fasade ved inngangsparti. Ingen lufter og dreneringsspalte bak trekledning, forholdet kan redusere levetiden til kledningen og påvirke veggkonstruksjonen negativt. Tilstanden inne i konstruksjonen er ikke kjent. Det er ikke manglende musetetting som følge av at kledningen ikke er luftet. Festemidler er stedvis ført for langt inn i ytterkledningen, noe som kan føre til vannfeller i hullet og redusere levetiden til kledningen og påvirke festefunksjonen.

Rengjøring og overflatebehandling bør påregnes. Det bør foretas tiltak for å bedre lufting av kledningen.

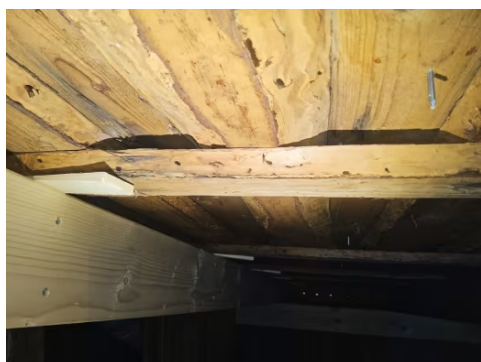
Spor etter borebille i takkonstruksjonen.

Luftespaltene mellom taksperrere er stedvis tettet med isolasjon. Konstruksjonen viser ikke tegn til å være negativt påvirket. Symptomer på borebille registreres, selger informerer om at det er blitt utført tiltak i form av skadedyrsbekjemping og forsterkning av takkonstruksjon i berørt område, det registreres ikke boremel i området og det vurderes derfor at det ikke er pågående problem. På grunn av at det ikke er tilkomstmulighet til kaldtloftet over hoveddelen av boligen og med tanke på alder på yttertaket, vurderes denne konstruksjonen å ha en fuktrisiko selv om synlige skader ikke er observert.

Adkomst for inspeksjon av loft/takkonstruksjon bør etableres slik at det kan gjennomføres ytterligere undersøkelser for stadfesting av tilstand.

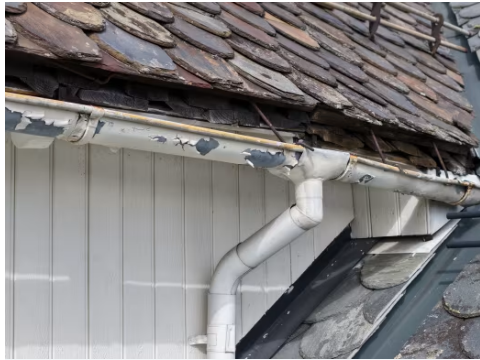
Takrenner bærer preg av alder/slitasje.

En utbedring bør sees i sammenheng med en fremtidig utskifting av takteking.

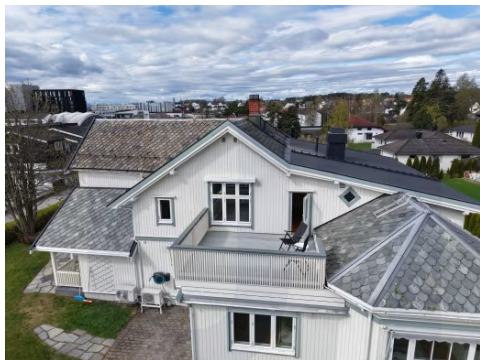
Det kan ikke verifiseres at det er etablert tilstrekkelig lufting i/ved gesims. God lufting under tekkingen er viktig for å fjerne eventuell fukt og hindre snøsmelting som kan føre til isdannelser. For eldre typer takkonstruksjoner er det ikke uvanlig at lufting av konstruksjonen mangler eller er begrenset. Dette behøver ikke nødvendigvis å bety at det er et problem pr. d.d. For å undersøke dette nærmere bør det foretas kontroll av takkonstruksjonen også ved kald årstid/ vinter, da dette vil gi et bedre grunnlag for å avdekke forhold som tyder på om det er utilstrekkelig ventilert.

Inspeksjon og vurdering av takkonstruksjonen anbefales når forholdene gjør det mulig.

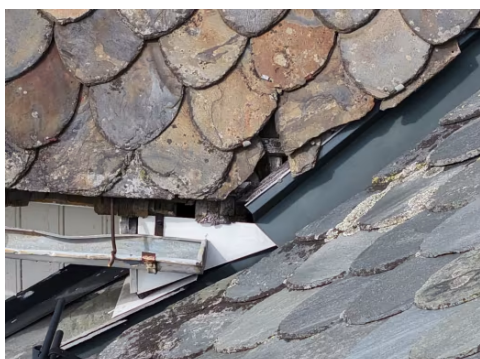
Det registreres knust skifer og åpning til undertakskonstruksjon.

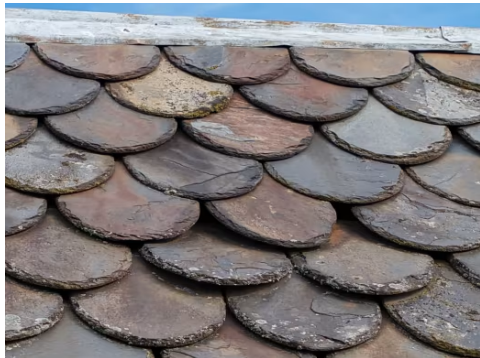
Det registreres åpninger mellom skiferstein.

Taket er innsisert med drone av sikkerhetsmessige årsaker med den begrensning dette innebærer. På bakgrunn av taktekkingens alder er det grunn til å varsle om risiko for skader, svekket funksjon eller lignende forhold som utvikles over tid. Det ble registrert høy slitasje og tegn på skader/nedsatt funksjon på deler av taktekkingen (mot sør). Det foreligger usikkerhet vedrørende undertakets alder, ukjent alder tilsier at bygningsdelenes tilstand/gjenværende levetid også er ukjent. Det gjøres oppmerksom på at en komplett undersøkelse av yttertaket krever stillas og/eller andre sikkerhetsmessige forutsetninger som ikke var til stede på befaringsdagen.

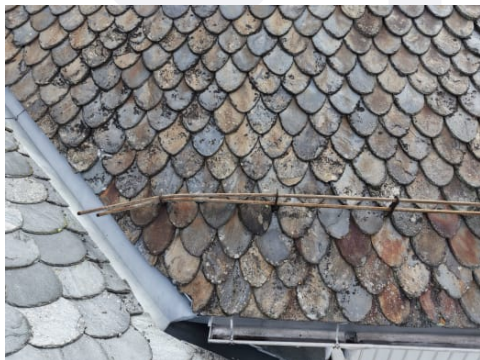
Det registreres skader på snøfanger.

Det registreres skader på snøfangere.

Påviste skader må utbedres.

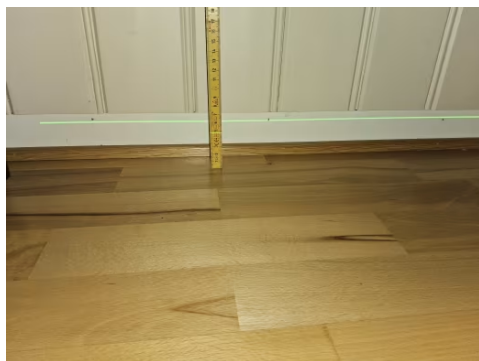
Med bruk av nivelleringslaser ble det registrert lokalt avvik på stue med karnapp innenfor 2 meter på mellom 10 og 20 mm. Det registreres stedvis knirk.

Målingene er foretatt i en eldre bygning og bør ses i den sammenheng. Det vurderes at det ikke er behov for umiddelbare tiltak, men ved eventuell legging av nytt gulv som stiller krav til planhet av underlaget, bør avretting påregnes.

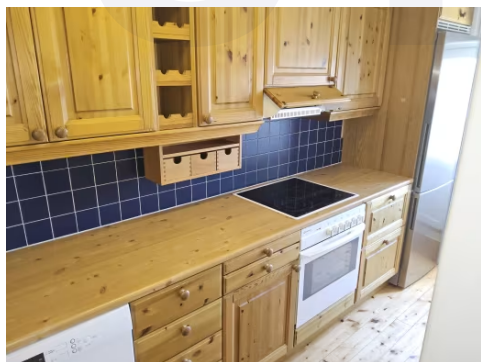
Stålfiler til avtrekksventilator er løst.

Utbedring av løst filter/utskifting av avtrekksventilator anbefales.

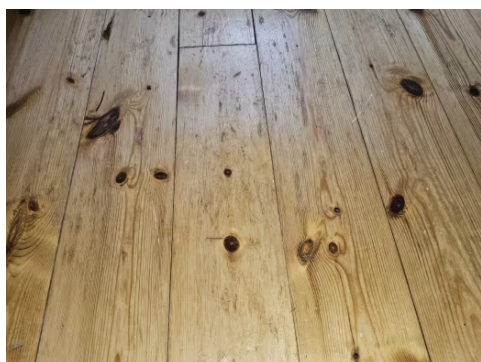
Gulvet bærer preg av slitasje.

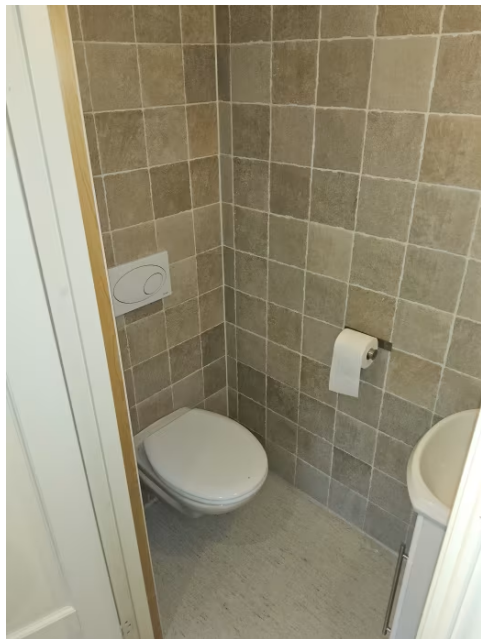
Drenering fra innebygget toalettsisterner er ikke registrert. Det kan derfor ikke verifiseres om vanninstallasjonen er utført slik at eventuelt lekkasjevann raskt blir synliggjort.

Det bør etableres en automatisk vannstopper i tilknytning til innebygget sisterner uten dreksåpning.

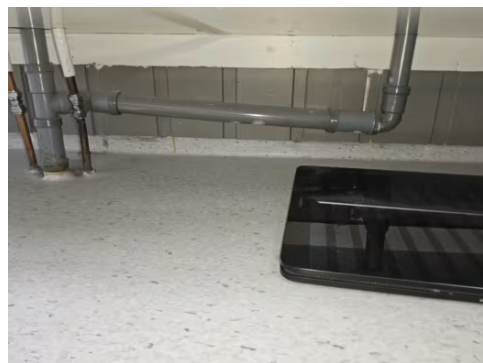
Avløpsrør med motfall under servantinnredning på bad i første etasje.

Det registreres avløpsrør på bad i første etasje og i kjeller som er montert uten fall/ med motfall. Lite fall kan føre til redusert levetid og har en økt risiko for tette rør. Deler av avløpsanlegget er fra byggeåret, og har nådd en alder som tilsier at skader / lekkasjer kan oppstå.

På grunn av registrerte avløpsrør med motfall så anbefales det en utvidet kontroll / utbedring utført av rørlegger. Ved eventuelle oppgraderinger av våtrom/kjøkken vil det være hensiktsmessig å skifte avløpsrør.

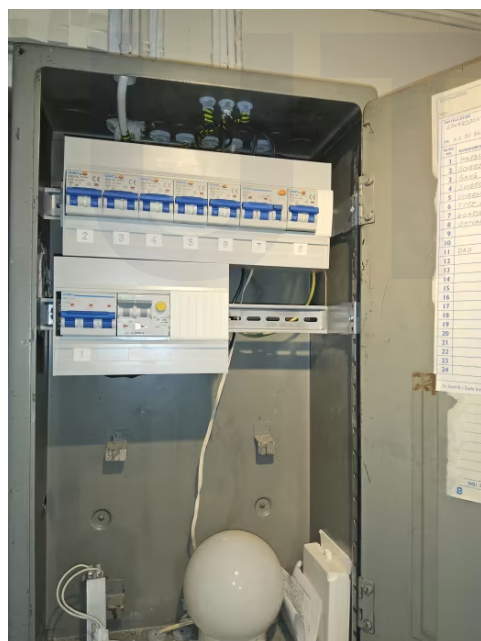
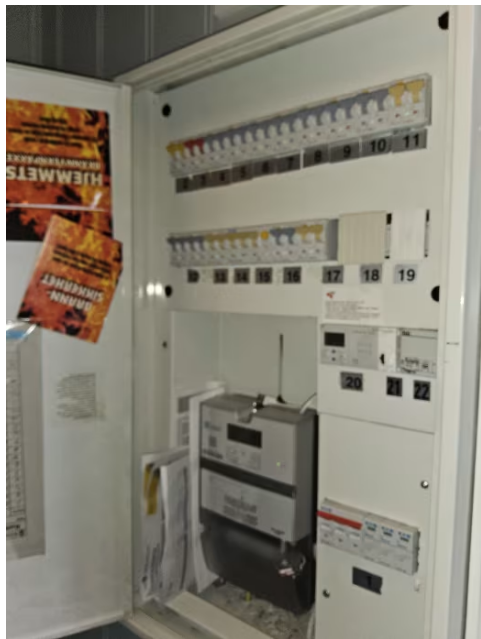
| Det er kun fremlagt samsvarserklæring på deler av utførte arbeider på det elektriske anlegget. | |

Samsvarserklæring på utført arbeid bør fremskaffes, alternativt så bør det gjennomføres en utvidet el-kontroll av en elektrofaglig person og nødvendige tiltak vurderes deretter.
