Tilstandsrapport

Enebolig

Einerhaugvegen 4 , 4120 TAU

Rapportdato: 15.05.2026

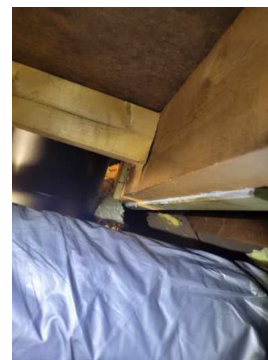
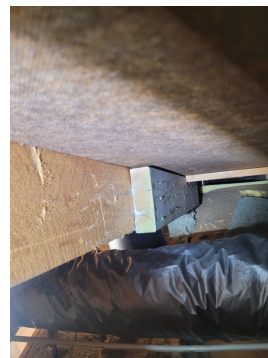
Loftet fremstår med tilfredsstillende ventilering ut fra konstruksjon og utførelse. Det er observert at det er gjort et mindre inngrep i sperre i forbindelse med etablering av pipe, hvor deler av tverrsnittet er fjernet. Sperren er i etterkant forsterket med påmontert lask.

Det ble ikke registrert tegn til aktive lekkasjer eller unormale fuktforhold ved befaringstidspunktet.

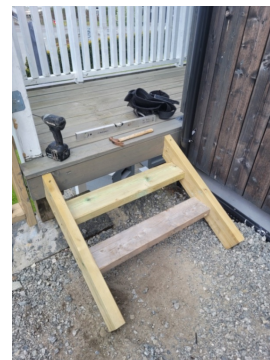
Vurdering av avvik:

- Det er avvik:

- Tiltak:

Det anbefales etablering av permanent trappeløsning med tilfredsstillende utførelse og sikkerhet.

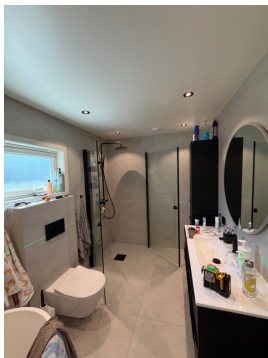
Vegger og gulv er utført med flislagte overflater. Overflatene fremstår i god stand uten registrerte skader ved visuell kontroll.

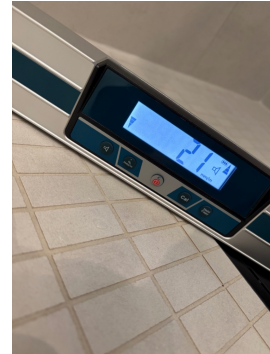
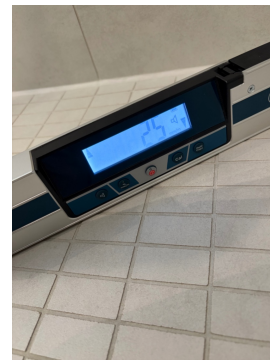
Fallforhold i dusjsonen er kontrollert og målt til ca. 13–24 mm/m mot sluk ved bruk av 60 cm vater. Det er videre registrert ca. 70 mm høydeforskjell fra topp dørterskel til sluk. Fallforholdene vurderes som tilfredsstillende og gir gode forutsetninger for avrenning og ivaretagelse av vannsikkerhet.

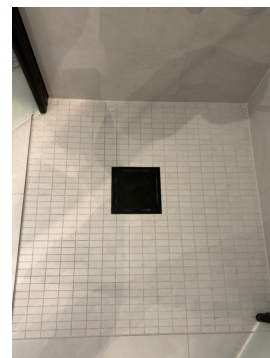
Membran er synlig i sluk, men membran og tettesjikt for øvrig i konstruksjonen kan ikke verifiseres ved visuell kontroll. Utførelse og tilkobling til sluk er derfor ikke dokumentert.

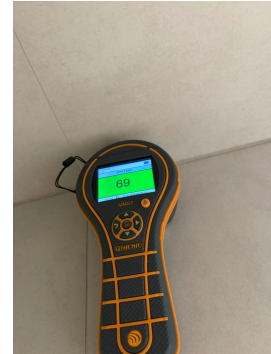
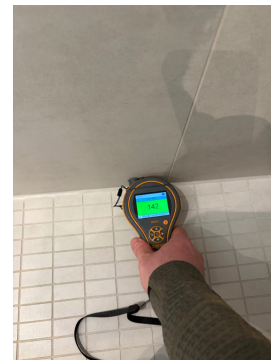
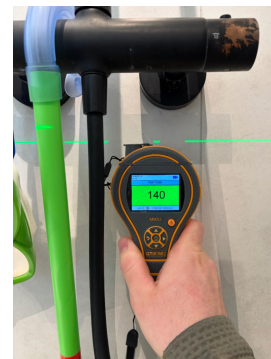
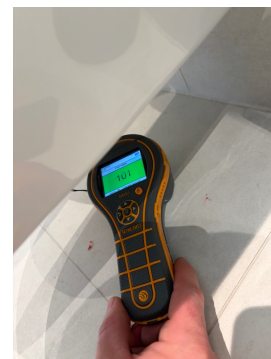
Hulltaking ble ikke gjennomført da aktuell konstruksjon er i yttervegg. Det ble utført fuktsøk med fuktmåler uten registrerte utslag på befaringsstidspunktet.

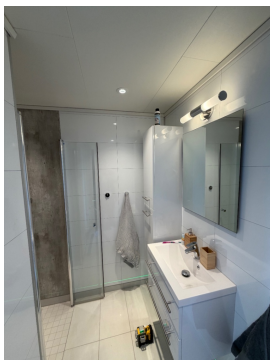
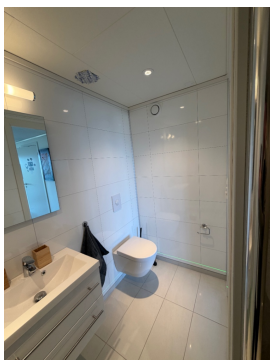
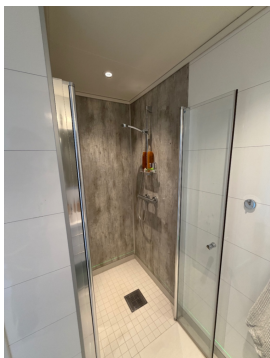
Det er tettet igjen et hull i taket, dette skal utbedres i følge eier.
