# Tilstandsrapport

Enebolig

Fangebakken 24, 1788 HALDEN

Befaringsdato: 10.03.2025

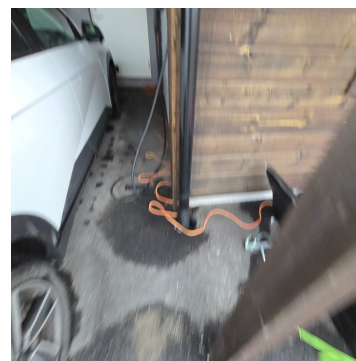
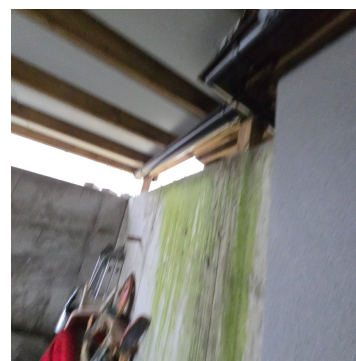
- Takrenner har punktvis lekkasjer.

Synlige rennemerker i carport. Trolig punktvis lekkasjer. Synlig grønnske og fuktmerker.

- Lokal utbedring må utføres.

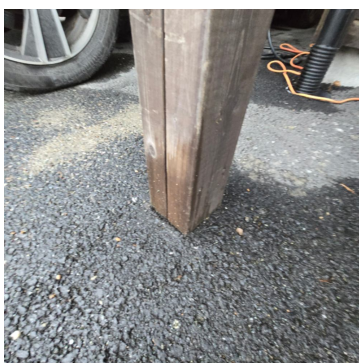
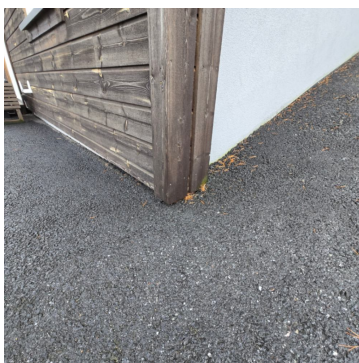
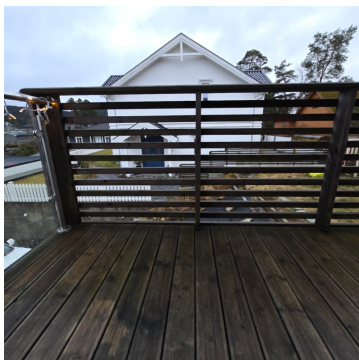
Søyler på terrasse er i treverk og går helt ned til bakken. Vil føre til økt fuktopptrekk.

Trestolpene bør fuktsikres/heves.

Rekkverk med liggende spiler bør sikres mot klatring.

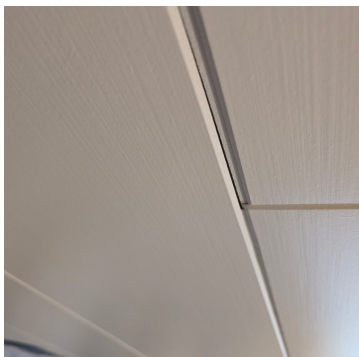
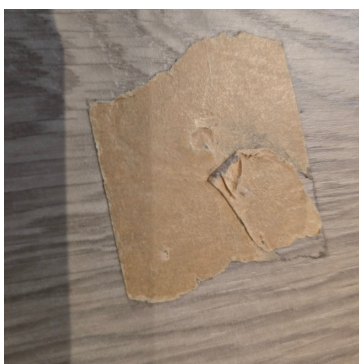
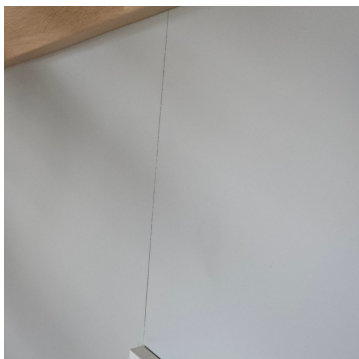
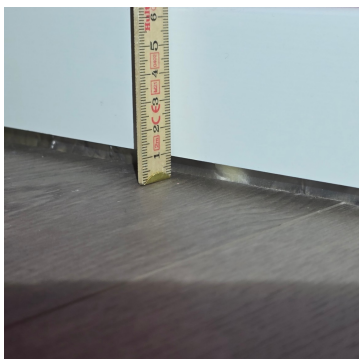
## TG 2 Overflater

Noen sprekkeformasjoner i himlinger. Merker på vegger og himlinger.

Det er ikke behov umiddelbare tiltak. Jevnlig vedlikehold må beregnes.

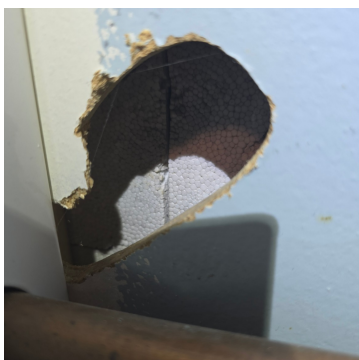
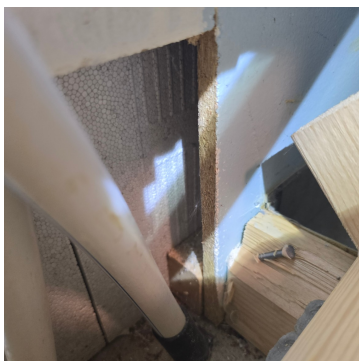
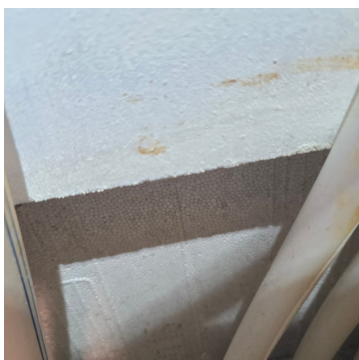
Eksponert EPS isolasjon

Hulrom/utlekking innvendig mot EPS-isolasjon må full isoleres. Det må gjøres nærmere undersøkelser rundt eventuelle mulige løsninger/tiltak for å sette et mer nøyaktig prisestimat.

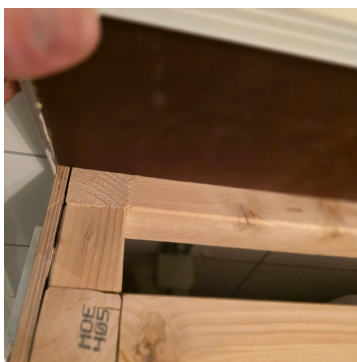
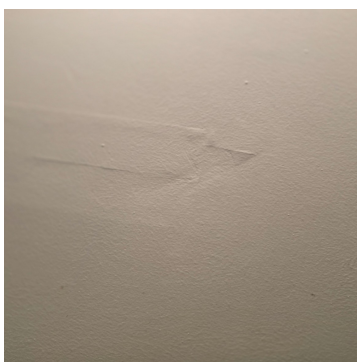
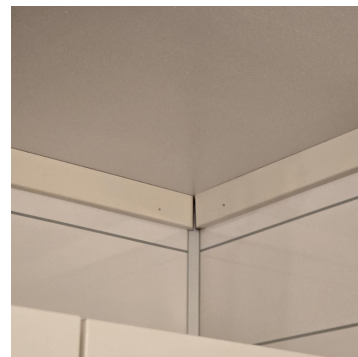
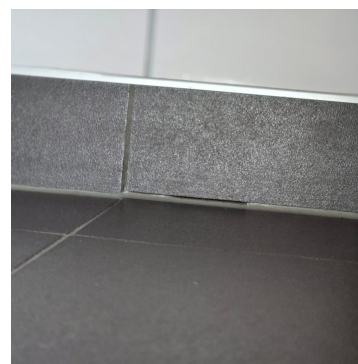
Det er noe manglende avslutninger og fuktsikring ved fordelerskap. Noe sprekker i himling og store glipper i taklister. Løse papirstimler i skjøter.

Det må gjøres noe utbedringer av overflater.

Utbedring av fuktsikring nedkant plater bør undersøkes nærmere.

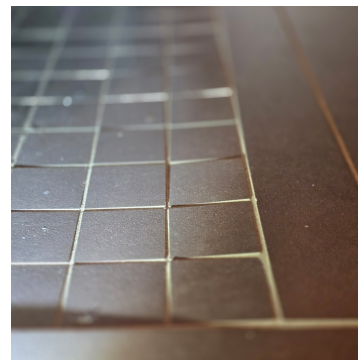
### ! TG 2 Overflater Gulv

Det er sprekker i silikonfuge i overgang vegg/gulv.

Det er ikke behov for umiddelbare tiltak.

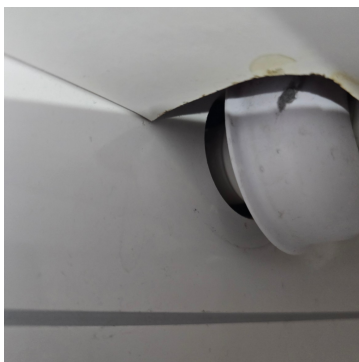
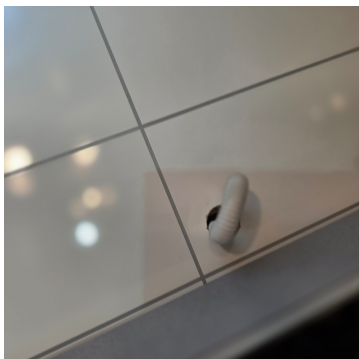
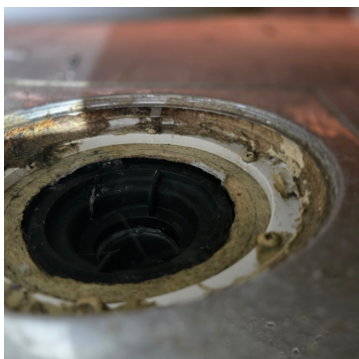
### ! TG 2 Sluk, membran og tettesjikt

Det er fare for fuktopptrekk på mansjett når denne ikke er smurt med membran.

Rørgjennomføringer bør fuges/tettes for å forhindre vann inn i konstruksjonen.

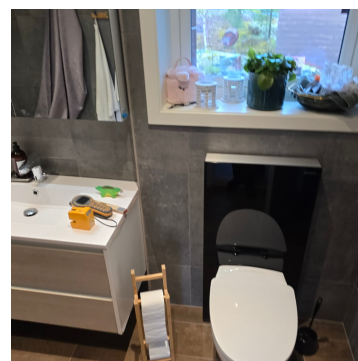
- Det er vindu/dør med ikke fuktbestandige materialer i våtsonen (ved vask, dusj, badekar, osv.), løsningen eller byggematerialet er uegnet

- Uegnede materialer må fuktbeskyttes/utskiftes.

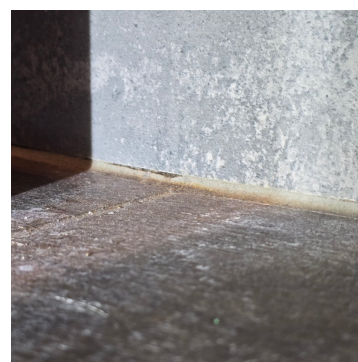
### ! TG 2 Overflater Gulv

Noe sprekker i silikonfuger.

Silikonfuger bør utbedres.

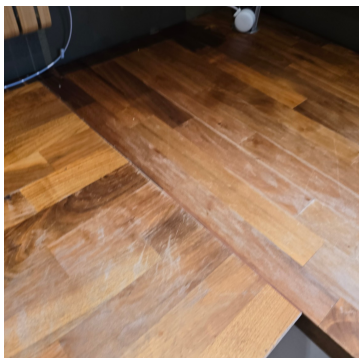
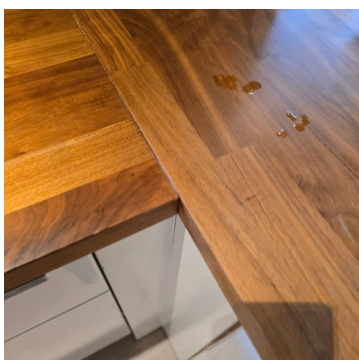
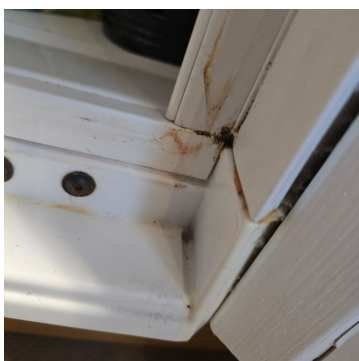
- Det er påvist skader på overflater/kjøkkeninnredning utover normal slitasjegrad.

Det er en del trapping i skjøter på benkeplaten. Mye merker og slitasje på fronter. Heng i fronter og noen løse håndtak. Det mangler fuktsikring under benkeplaten ved oppvaskmaskinen. Det er noe irr og rust i nedkant av dør på kjølehjørnet. Det er noe treg avrenning i vask. Sokler er løse. Noe svelling i skjøter på laminatgulv ved oppvaskmaskin.

- Det må påregnes lokal utbedring/utskiftning.
