Tilstandsrapport for fritidsbolig
Vestre Blekmyrmoen 5
2460 Osen

Dato: 17/11/2023

Byggmester
Søndre Lillebo AS

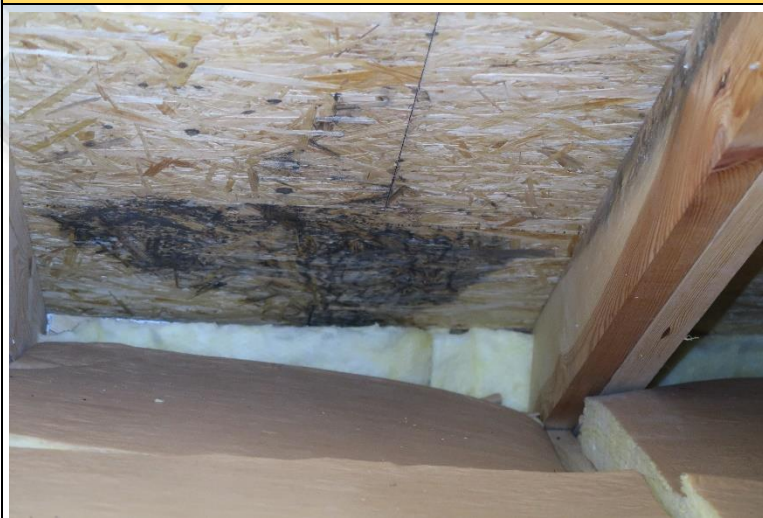
5.1 Innvendig loft

TG2 settes på bakgrunn av påvist sverte- og muggsopp på taktro og takkonstruksjon.

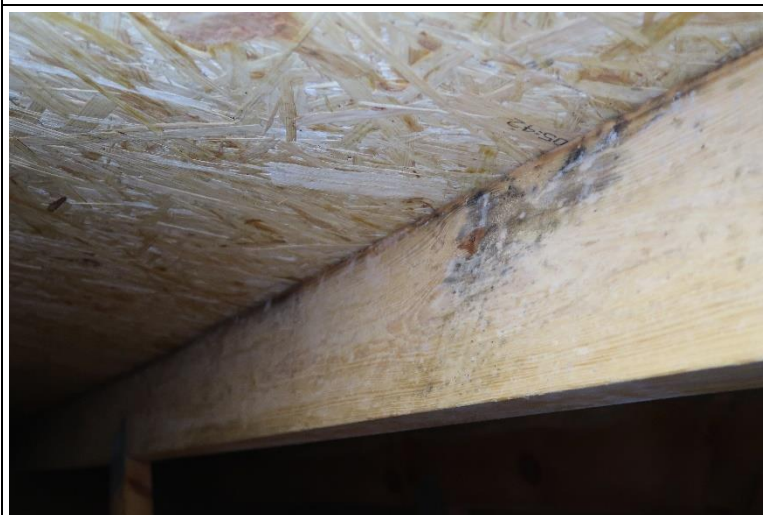
5.1 Innvendig loft

TG2 settes på bakgrunn av påvist sverte- og muggsopp på taktro og takkonstruksjon.

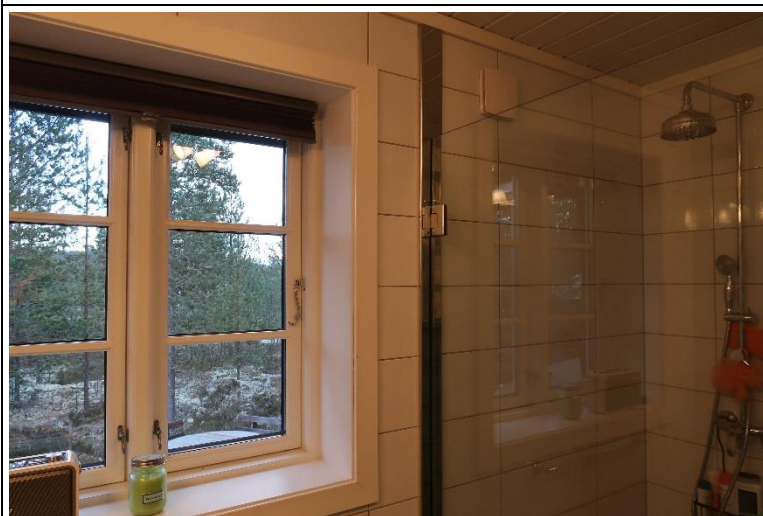
10.1.1Bad Overflate vegger og himling

Det er vindu i våtsonen til dusjen uten fremlagt dokumentert utførelse. Vinduet er skjermet mot direkte vannpåkjenning ved dusjing bak dusjvegg. Det kunne ikke påvises skader på den synlige delen av vinduet.

TG2 settes på bakgrunn av vindu i våtsonen til dusjen.

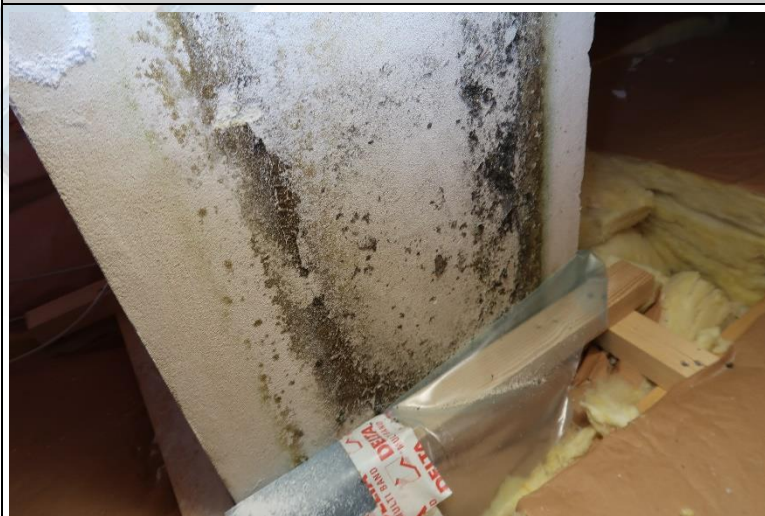
Det ble påvist noe fuktskjolder rundt gjennomføring av skorstein fra inne på loftet. På befaringsdagen kunne det ikke påvises fukt ved fuktmåling rundt skorsteinen, sannsynligvis fra en eldre lekkasje. Det anbefales at tilstanden overvåkes.

Bilde viser fuktskjolder/ tegn på lekkasje ved skorstein.

På befaringsdagen kunne det ikke påvises fukt på berørt område, sannsynligvis fra en eldre lekkasje.

Tilstanden bør overvåkes.

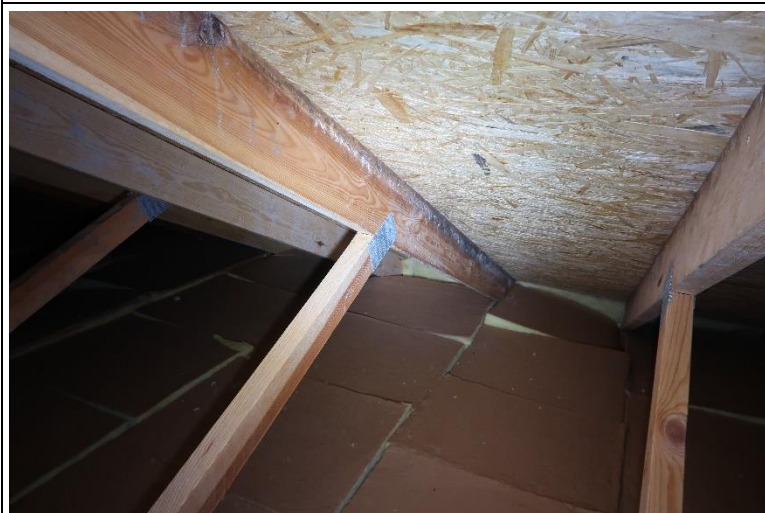
Isolasjonen er lagt tett imot taktro ved raft, som hindrer utlufing av kaldt loft via raft.

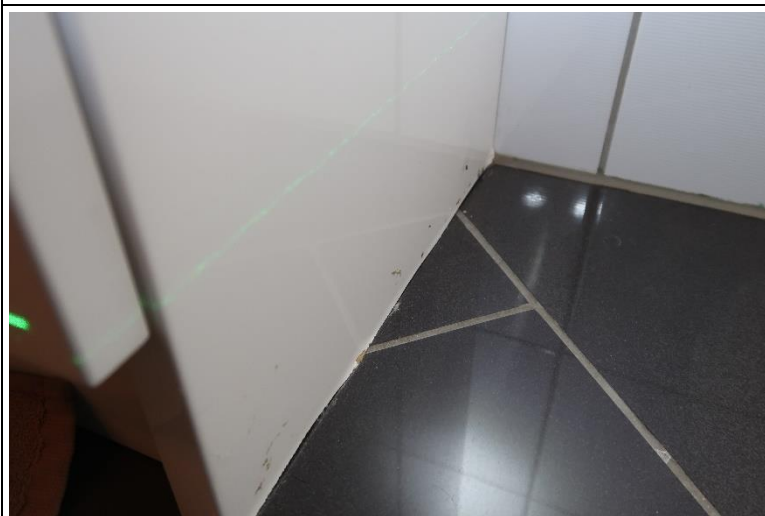
Mindre skade på servantskap ned imot gulv.

Mindre skade på servantskap på bad.

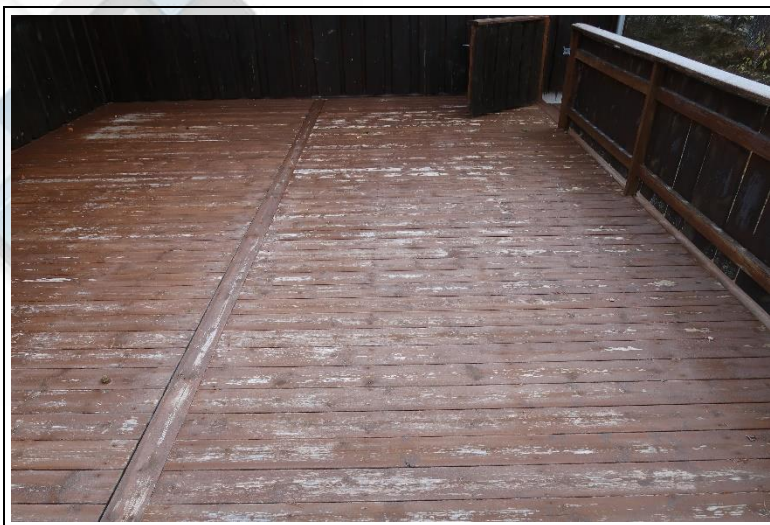
Eksempel på overflateslitasje på terrassegulv mot sørvest.
