# Tilstandsrapport - NS 3600

## Ansgar Sørli's vei 30 0576 Oslo

Rune Kristiansen Takst AS  
Ansgar Sørli's vei 30. Oppdrag 25105

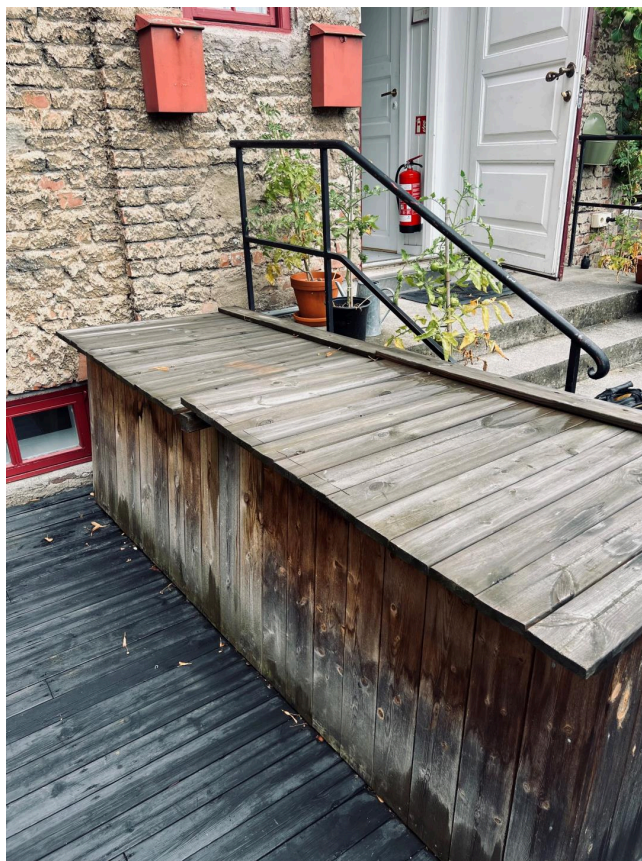
Disse kassene/bodene har div. skader.

Lagringskasser

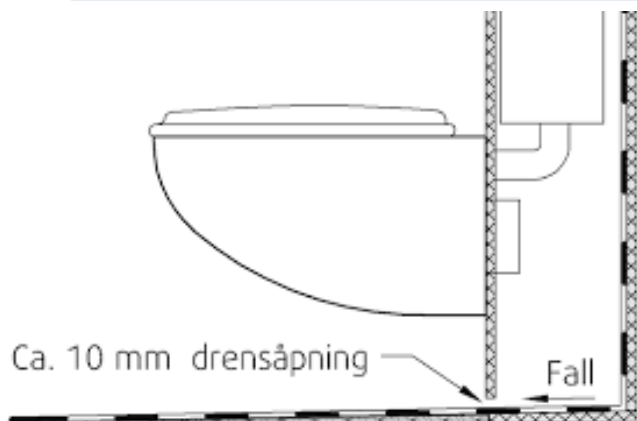
Det er montert innbygget klosett-sisterner for klosett.  
Prinsippet er at lekkasjevann fra vann-installasjoner, i dette tilfellet klosett-sisternen, skal synliggjøres ved en evt. lekkasje.  
Dette gjøres normalt med en avrenningsspalte i overgang gulv/vegg under klosett-skålen.  
I tillegg skal innkassingen være innvendig fuktsikret.

Konsekvens: Evt. lekkasje fra sisternen vil ikke bli oppdaget.

Vanlig måte å montere innbygget klosettsisterne.

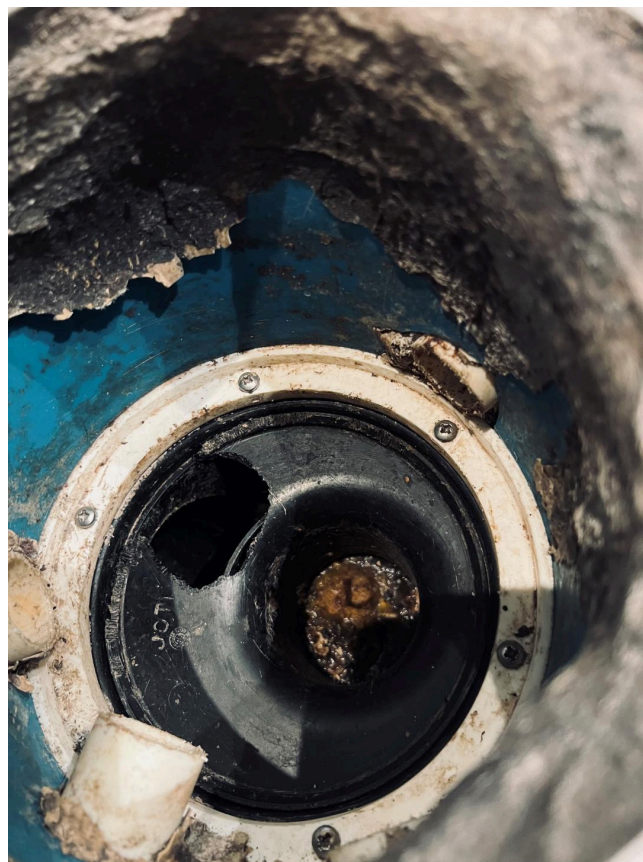
-----  
Avvik 4: Det er montert et plastsluk. Det er tegn nede i sluket at det har vært rotter som har spist seg igjennom sluket.  
Dette har vært registrert i andre bygg i borettslaget.  
Konsekvens: Det bør være sluk av metall for å hindre rotter i å komme inn i boligen. TG-3.

Sluk med skade.

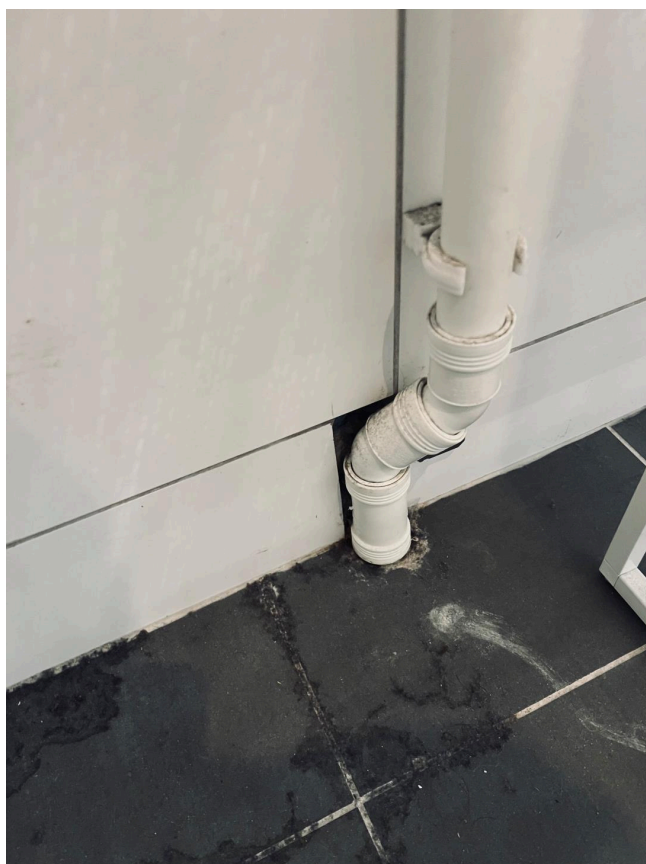
Ufagmessig detalj.

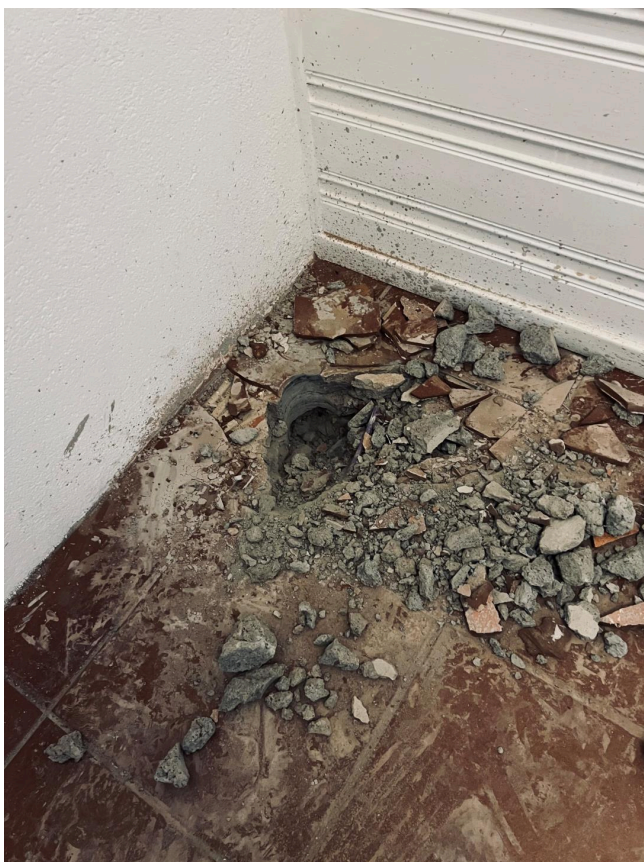
Dette har medført av gulvoverflater i alle rom er skadet.

Gulv er pigget opp.

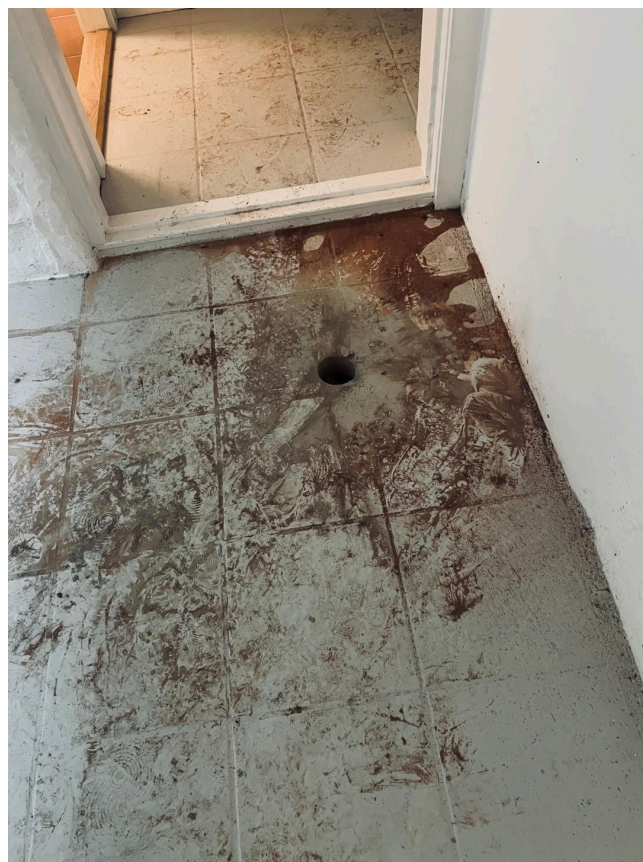
Dette omfatter da også gulvvarme. Det virker som at gulvvarmen flere steder er skadet av hullboringen.

Det er kjerneboret hull i gulv.

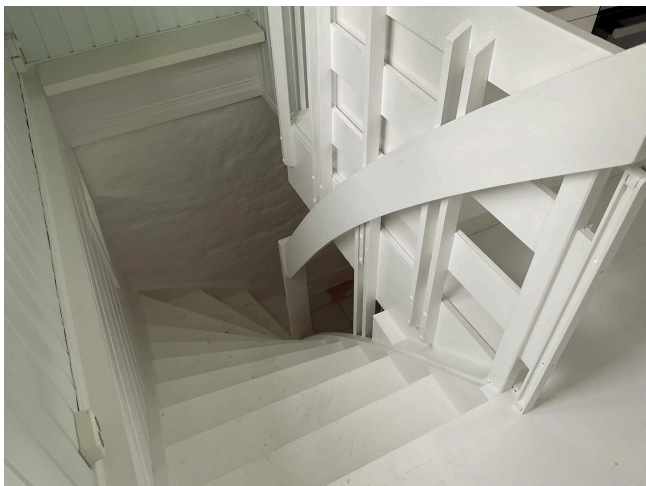
Konsekvens: Manglende/avvik i rekkverk/håndløper er en sikkerhetsrisiko. Forholdene bør utbedres.

Store åpninger i rekkverk. Manglende håndløper på vegg.

Det bør etableres bedre takhøyde i nedre del av trappen. Dette er i midler tid et tiltak som krever inngrep i konstruksjonen.

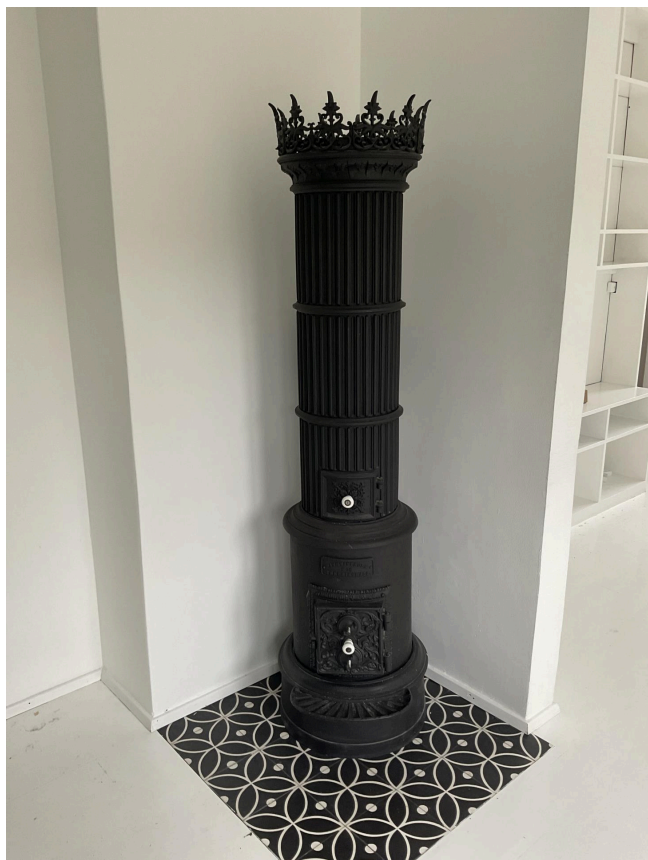
Avviket gjelder alder på ildsted.

Vedovn montert i stuen.

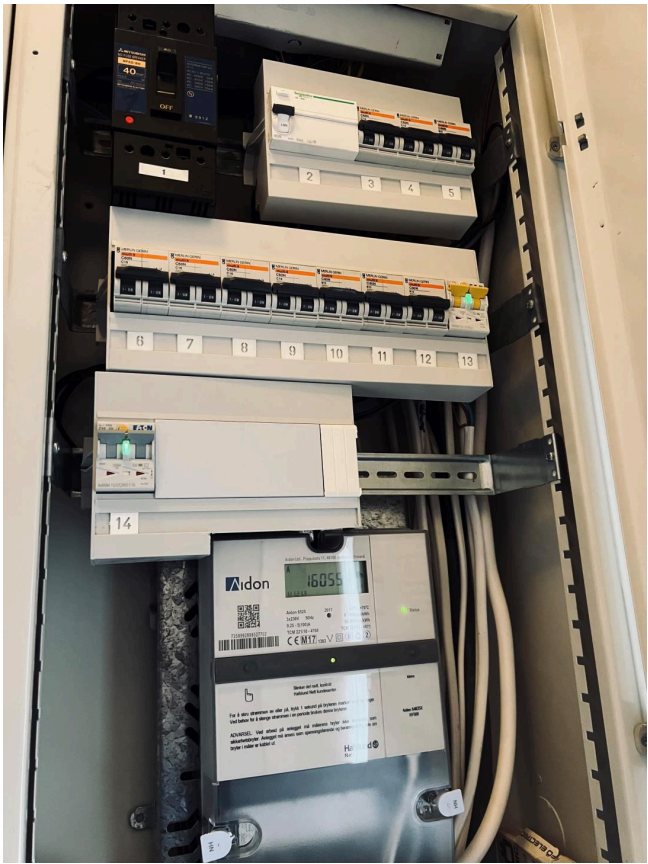
Sikringskap

Avvik som utløser TG-2: Det er ikke fremvist samsvarserklæringer for utførte el-arbeider. Det er heller ikke kjent når eller hvem som har utført el arbeider.

Konsekvens: Hvis en slik kontroll avdekker avvik, må det påregnes oppgraderinger av el-anlegg.
