# LILLE TØYEN HAGEBY - Sjarmerende hagebyleilighet. Hageparsell med platting.

Rune Kristiansen Takst AS  
Ansgar Sørli's vei 30. Oppdrag 25105

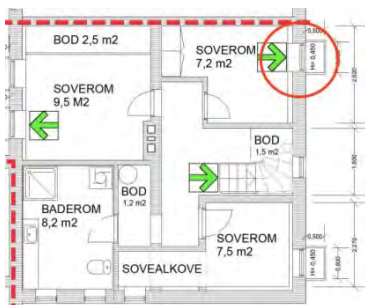
#### Vindu A – Soverom mot nord/øst:

Åpning =  $0,611 \times 0,879 = 1,49$  m altså 1cm under minstekravet. Avviket vurderes som akseptabelt.

Oppdatering 28/03/25: Dersom prosessen opp mot kommunen leder frem til at et avvik på 1 cm ikke kan aksepteres, kan det høvles vekk 10 mm eksisterende vindusblad/karm.

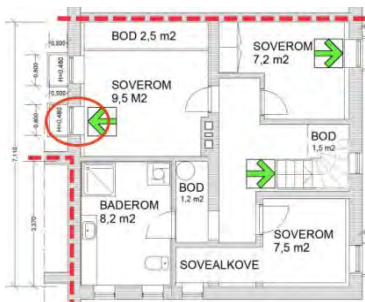
#### Vindu B – Soverom mot vest:

Åpning =  $0,606 \times 0,791 = 1,397 \approx 1,40$  m, altså 10 cm under minstekravet. Avviket vurderes å være for stort.

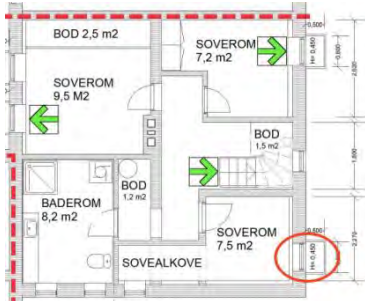
#### Vindu C – Soverom mot syd/øst:

Åpning =  $0,614 \times 0,785 = 1,399 \approx 1,40$  m, altså 10 cm under minstekravet. Avviket vurderes å være for stort.
