Tilstandsrapport

Enebolig

Tverrånesveien 12, 8613 MO I RANA

Rapportdato: 10.10.2024

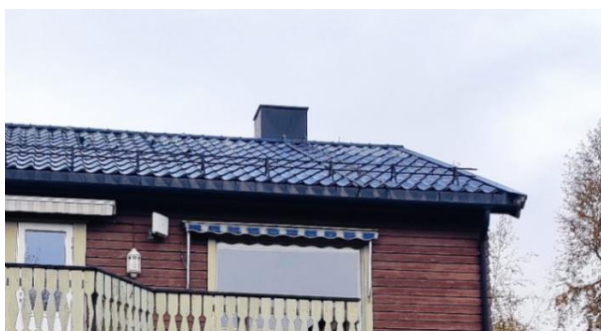
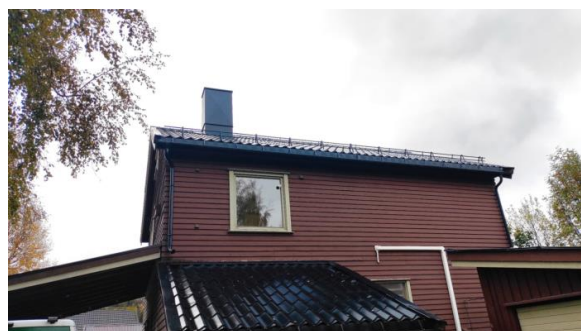
Renner og nedløp av metall. Takstige med bøyle til pipen. Pipen er tekket med heldekkende beslag med bue.

Mangler snøfangere på taket på tilbygget. Tak med tilstrekkelig fall for at snø kan rase, må sikres i sin helhet med snøfangere. En må være særlig oppmerksom på sikring av tak som vender ut mot atkomst til bygning, inngangspartier og lignende. Hvilken takvinkel som kan utløse ras, vil være bestemt av materialet i taktekingen.

Takstige som benyttes skal være typegodkjent og må monteres i henhold til monteringsanvisning fra produsent av stigen. Takstigen skal være festet i bærende konstruksjon (takstoler). Takstiger av tre, eller takstiger som er festet med bøyle over mønet eller i kjetting rundt pipe er ikke godkjent. Det bør monteres bue på pipen for å hindre at det regner rett ned i røykrøret.

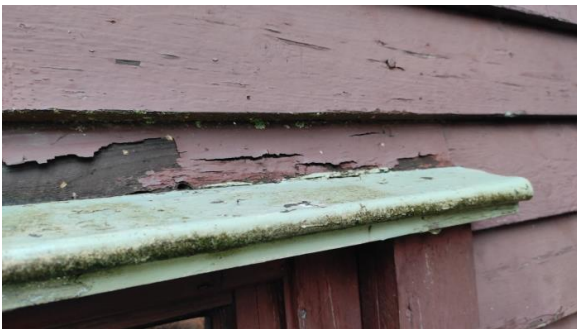
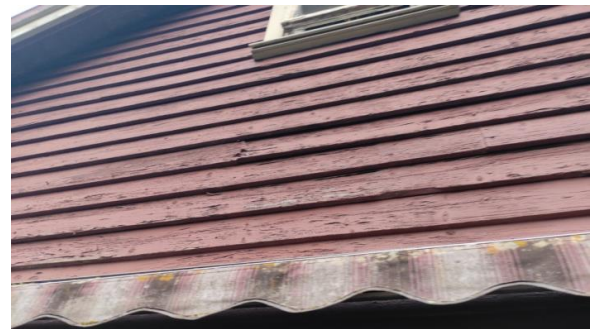
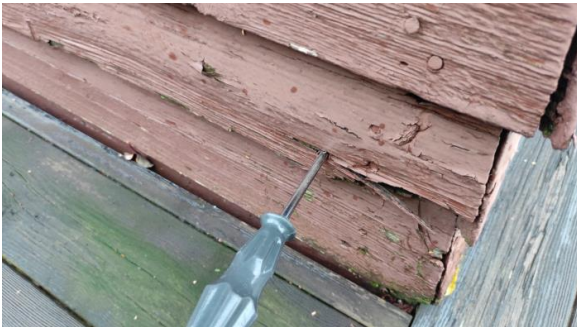
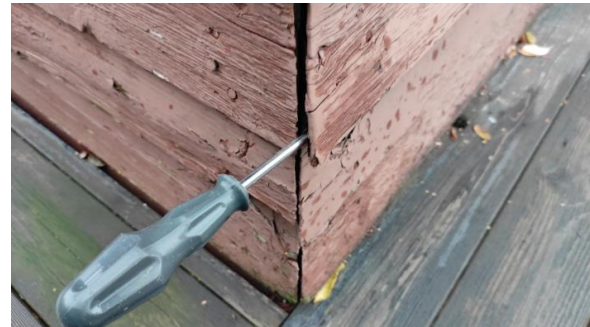
📍 TG 2 Veggkonstruksjon

- Det er ingen eller liten lufting i nedre kant av kledning mot grunnmur.
- Det er påvist spredte råteskader i bordkledningen.
- Det er værslitt/oppsprukket trevirke/trepaneler.

- Råteskadet trekledning må skiftes ut.

Det bør etableres lusing/musebånd i hjørner av konstruksjonen for å hindre at skadedyr kommer inn i konstruksjonen.

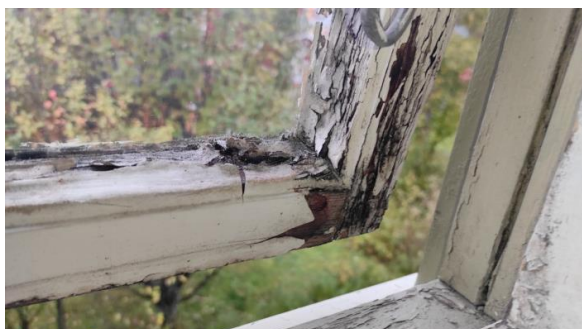
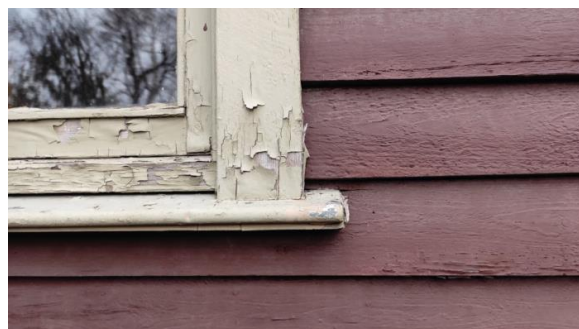
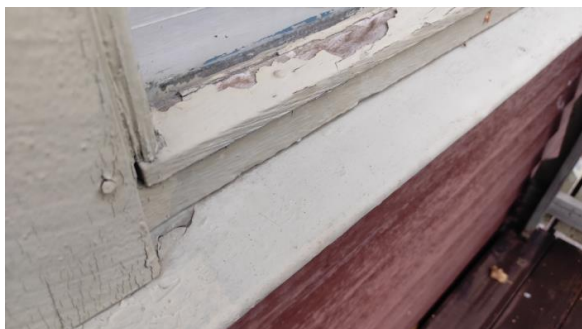
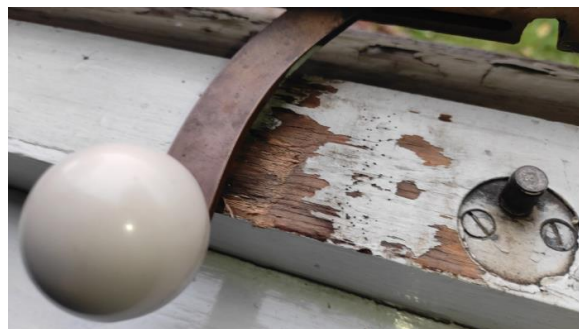
TG 3 Vinduer

- Det er påvist at enkelte vinduer er vanskelig å åpne/lukke.
- Det er påvist avvik rundt innsetningsdetaljer.
- Det er påvist vinduer med fukt/råteskader.
- Karmene i vinduer er slitte og det er sprekker i trevirket.

- Vinduer med råteskader må erstattes med nye.

Omrammingen bør monteres minimum 6 mm fra vannbrettet for å unngå vannoppsug. Det bør påregnes at enkelte vinduer må få utført vedlikehold og justeres.

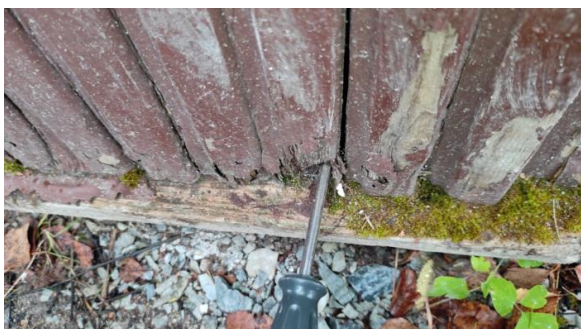
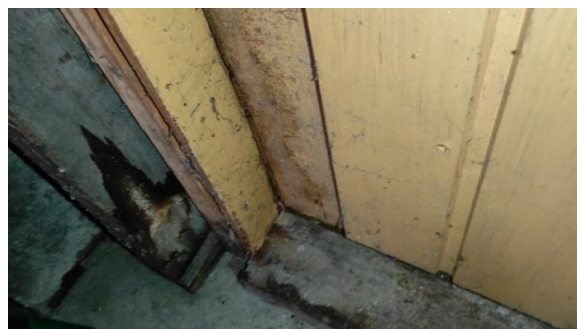
TG 3 Dører

- Det er påvist utetthet/åpning mellom dørblad og dørkarm. Dvs. at kald trekk kan oppstå.
- Karmene i dører er værslitte utvendig og det er sprekker i trevirket.
- Dører har råteskader.

- Råteskadede dører må skiftes ut.

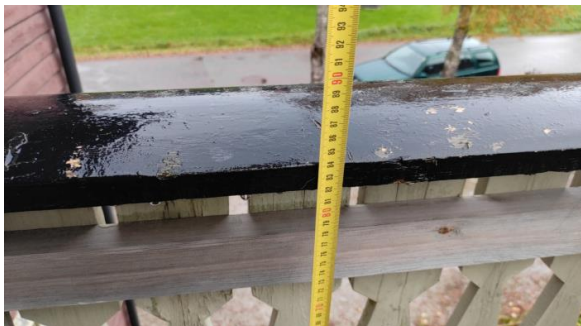
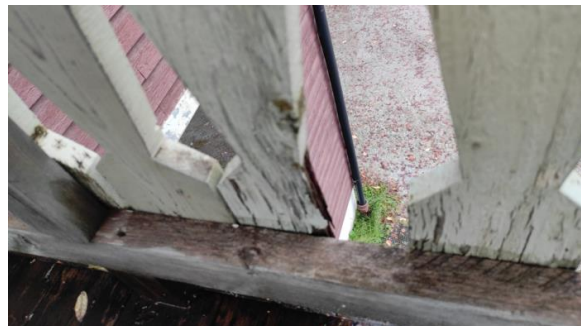
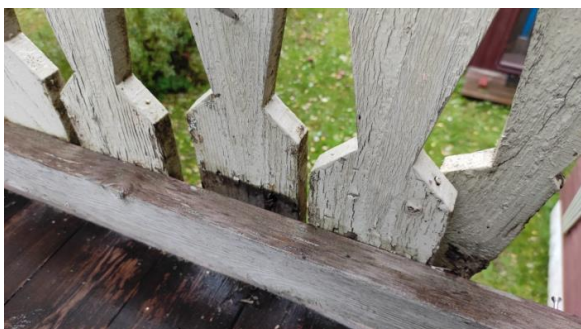
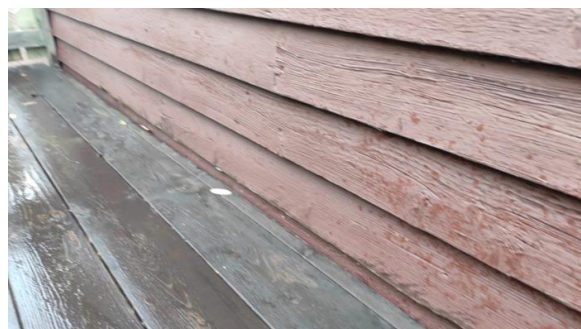
TG 3 Balkonger, terrasser og rom under balkonger

Altan på ca. 26 m² med malt stående rekkverk. Rekkverket har en høyde på ca. 84 cm. Konstruksjon av tre innfestet i bygningskroppen og fundamentert på støpte peler. Adkomst via dør fra stuen.

- Det er påvist fukt/råteskader i konstruksjonen.
- Mer enn halvparten av forventet brukstid er passert på tettesjikt/membran.
- Rekkverket er for lavt i forhold til dagens krav til rekkverkshøyder.
- Det er ikke montert beslag mellom yttervegg og balkong/terrasse.

- Råteskadet trekledning må skiftes ut.
- Tidspunkt for utskiftning av tettesjikt/membran nærmer seg ut ifra alder på dagens tekking.

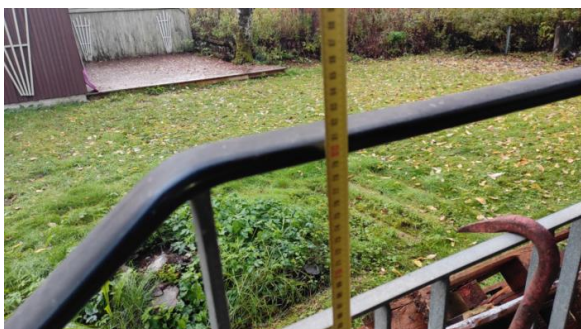
Utvendige trapper

Trapp av strekkmetall til repos ved inngangsdøren. Galvanisert rekkverk og gelender av metall. Rekkverket har en høyde på ca. 81 cm.

Rekkverk i trapper og ramper skal ha høyde minimum 0,9 m over gulv eller trinn. Høydekravet gjelder også rekkverk på mellomrepos og returrekkverk på repos.

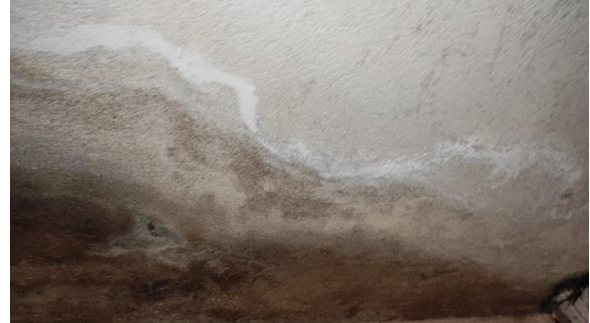
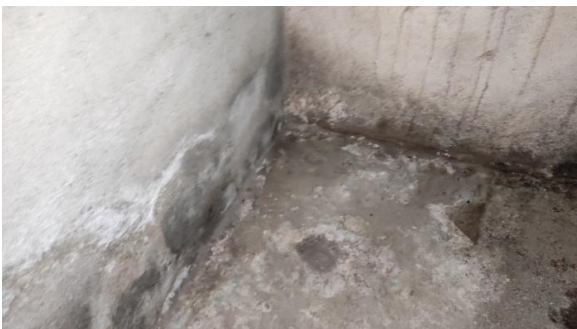
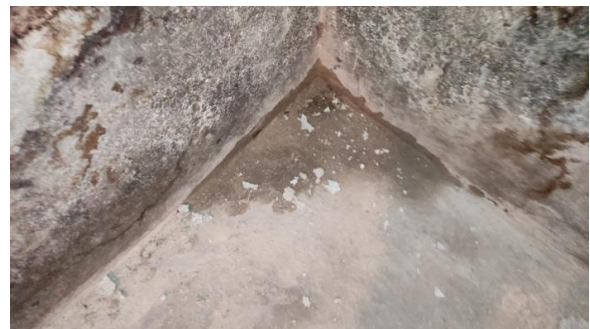
TG 3 Rom Under Terreng

- Det er påvist indikasjoner på noe fuktgjennomtrenging i kjellergulv.
- Det er påvist indikasjoner på noe fuktgjennomtrenging inn i kjellermur.
- Det er påvist synlig fuktighet på mur/gulv i kjeller.

- Det påviste fuktnivå gir grunn til å overvåke konstruksjonen jevnlig for å se utvikling over tid, og eventuelt foreta tiltak for å unngå fuktskader.

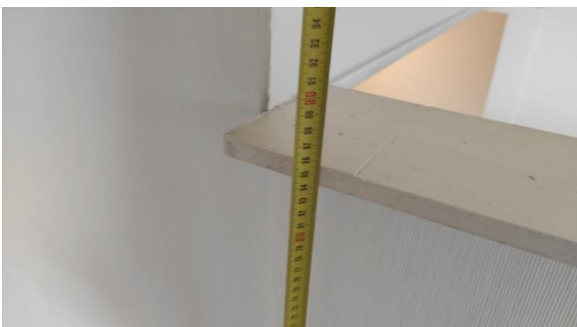
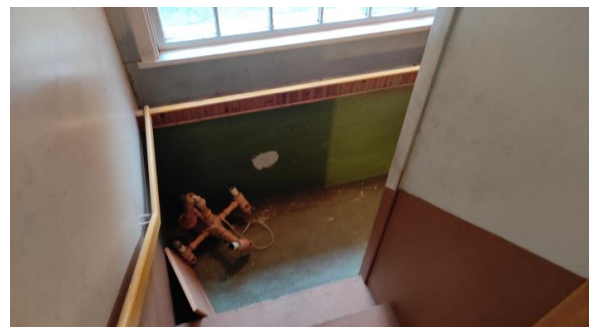
TG 2 Innvendige trapper

Malt tre/betong trapp som strekker seg fra kjelleretasjen til 2. etasjen.
Høyde på rekkverk: Ca. 86 cm.

Rekkverk i trapper og ramper skal ha høyde minimum 0,9 m over gulv eller trinn. Høydekravet gjelder også rekkverk på mellomrepos og returrekkverk på repos.

Trapp skal ha forsvarlig rekkverk og solid håndlist på begge sider.

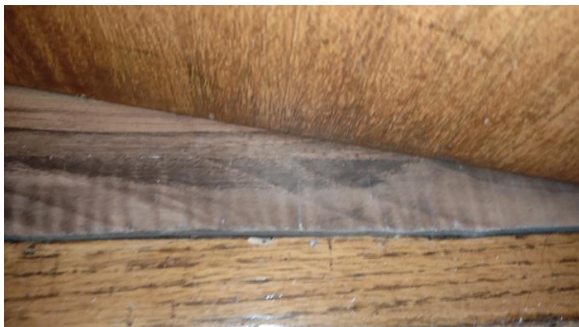
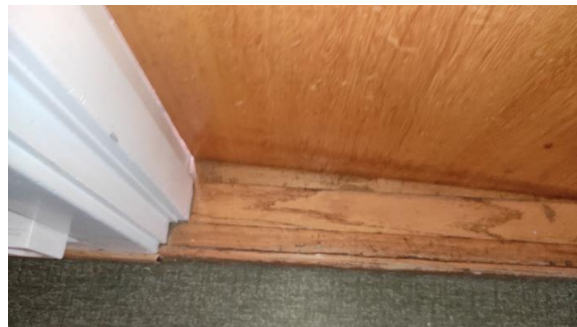
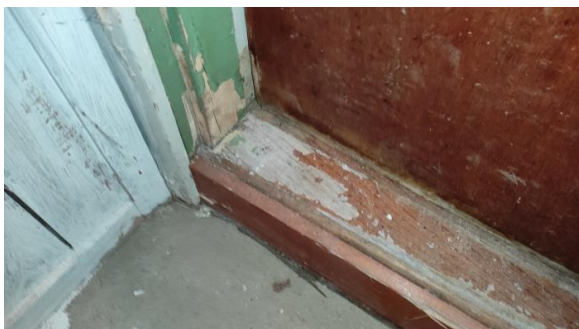
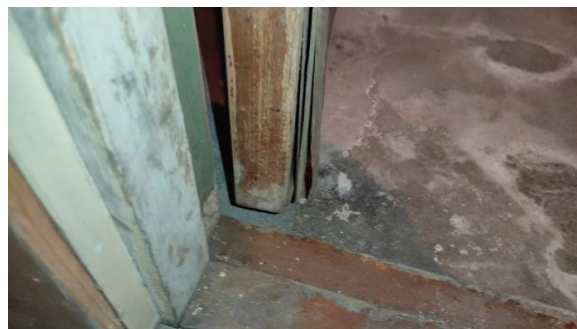
TG 2 Innvendige dører

- Det er påvist avvik som tilsier at det bør foretas tiltak på enkelte dører.
- Enkelte av innvendige dører har en del slitasje.

Enkelte dører bør få utført vedlikehold og justeres.

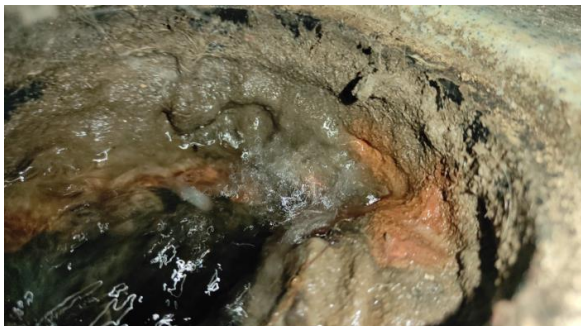
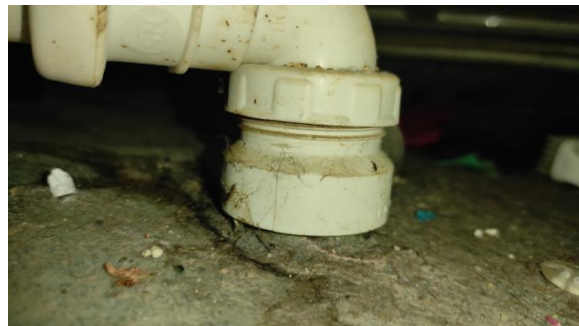
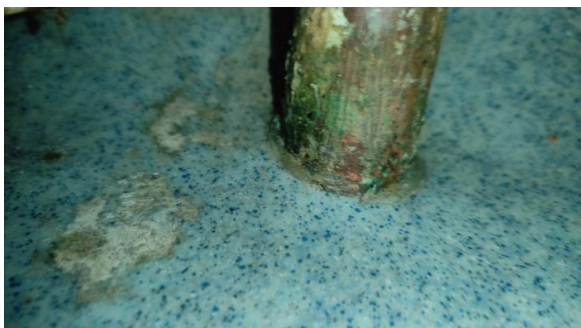
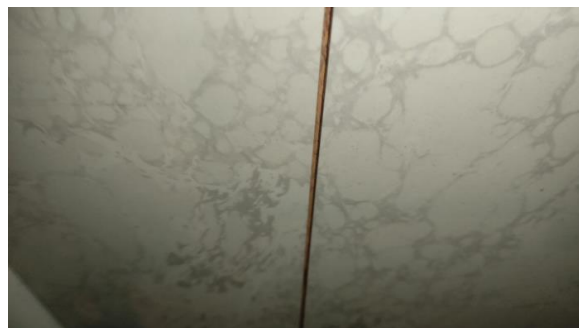
1. ETASJE > BAD

Tørkesprekker i våtromsplater.
Gammel soilsluk uten tett forbidelse mellom klemring og sluket.
Feil utførelse på rørgjennomføringer i gulv.

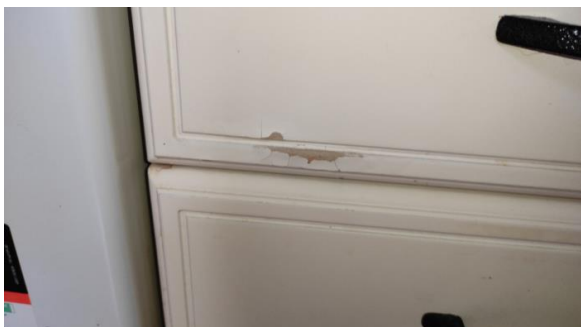
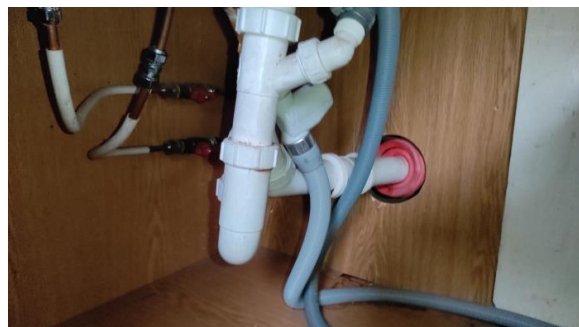
2. ETASJE > KJØKKEN

Fronter tar i hverandre og har noe skader.
Fuktsvell i benkeplate skjøt.

Fronter bør justeres.
Overflater bør utbedres.

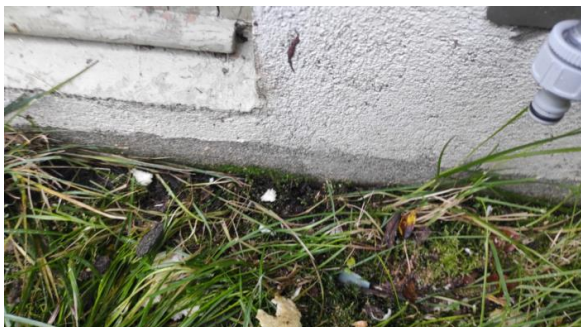
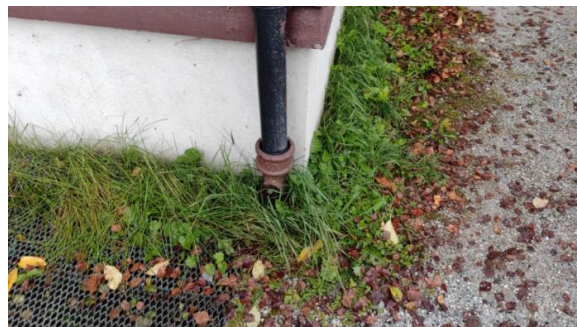
- Det mangler, eller på grunn av alder er det sannsynlig at det mangler, utvendig fuktsikring av grunnmuren ved kjeller/underetasje.
- Mer enn halvparten av forventet levetid på drenering er overskredet.

- Drenering må skiftes.
- Fuktsikring av muren må etableres inkl. klemlist.

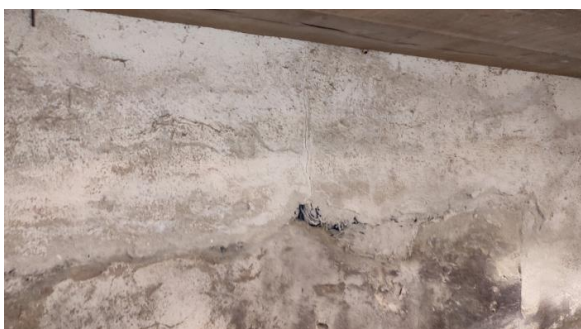
TG 2 Grunnmur og fundamenter

- Det er registrert horisontalriss som er symptom på jordtrykk.
- Det er registrert skråriss som er symptom på setninger.
- Grunnmuren har sprekkdannelser.

Sprekkene i muren skyldes setningsskader, dersom man skal utbedre disse må det først konstateres at bygget ikke lenger er i bevegelse. Dersom bygget ikke lenger er i bevegelse kan sprekkenes utbedres.

Ved utbedring anbefales det å benytte løsninger som anvist i Byggforsk detaljblad 720.425.

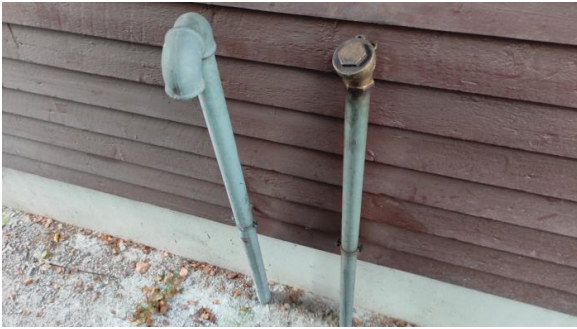
TE 2 Utvendige vann- og avløpsledninger - Sluker i kjeller

- Det har forekommet avvik, tegn på svekkelser på utvendig avløpsledning.
- Mer enn halvparten av forventet brukstid er passert på utvendige avløpsledninger.

Det er gitt opplysninger om at rørene er skadet av røtter.

- Ytterligere kontroll må foretas.
