Tverrånesveien 12, 8613 MO I RANA

**Romslig enebolig med stort  
potensiale! Garasje, uthus og  
carport.**

Befaringsdato: 02.10.2024

Rapportdato: 10.10.2024

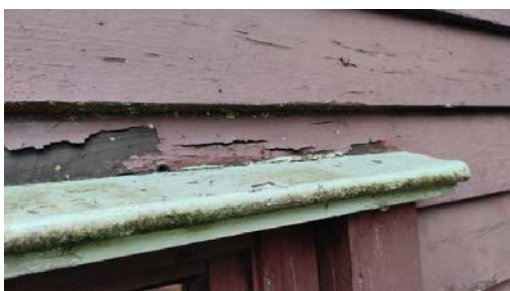
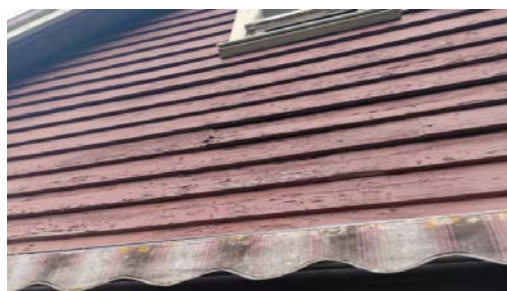
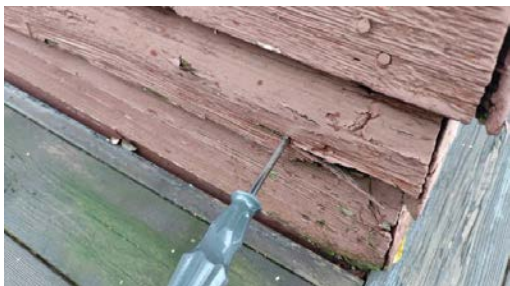
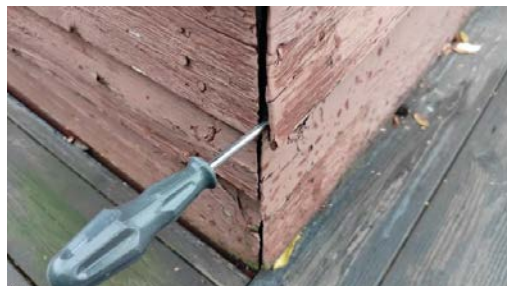
- Det er ingen eller liten lufting i nedre kant av kledning mot grunnmur.
- Det er påvist spredte råteskader i bordkledningen.
- Det er værslitt/oppsprukket trevirke/trepaneler.

- Råteskadet trekledning må skiftes ut.

Det bør etableres lusing/musebånd i hjørner av konstruksjonen for å hindre at skadedyr kommer inn i konstruksjonen.

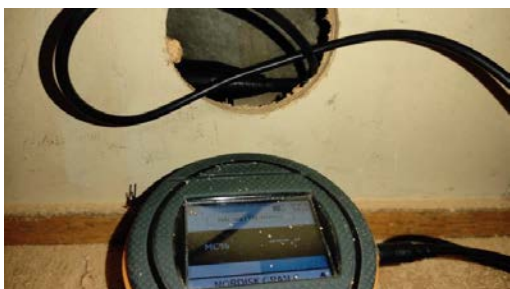
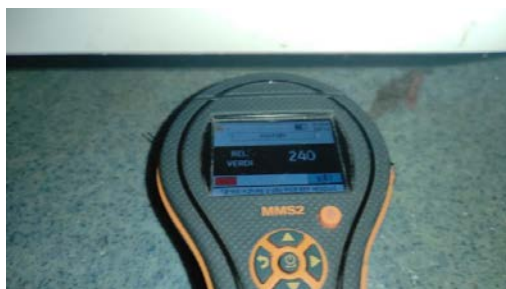
Tørkesprekker i våtromsplater.

Det ble utført fuktsøk ved befarig, og forhøyede fuktverdier ble registrert i området rundt sluket.

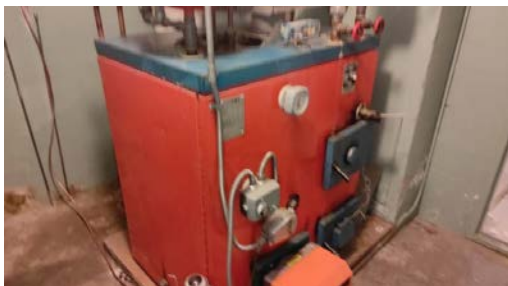
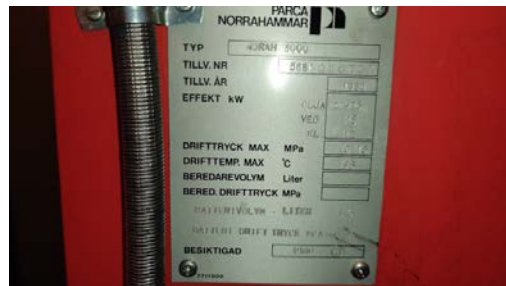
## TG 2 Vannbåren varme

Vannbårenvarme via radiatorer som styres av fyrkjel som plassert i kjelleretasjen.

- Det er ikke behov for utbedringstiltak siden anlegget fungerer i dag, men ut ifra alder kan skader plutselig oppstå på eldre anlegg.

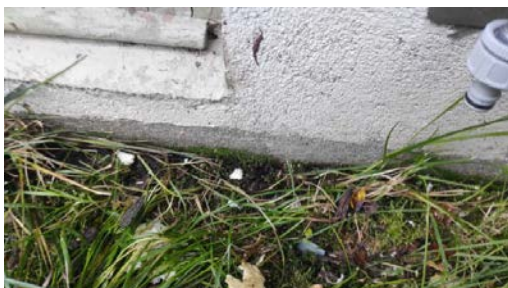
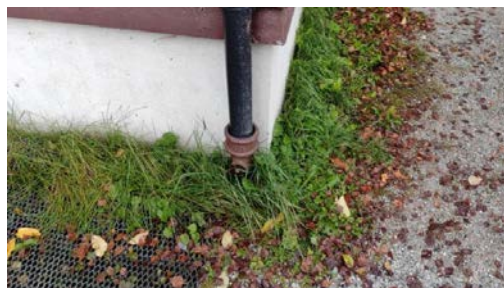
## TG 2 Grunnmur og fundamenter

Grunnmurer/kjelleryttervegger av betong.

Sprekkene i muren skyldes setningskader, dersom man skal utbedre disse må det først konstateres at bygget ikke lenger er i bevegelse. Dersom bygget ikke lenger er i bevegelse kan sprekkenes utbedres.

Ved utbedring anbefales det å benytte løsninger som anvist i Byggforsk detaljblad 720.425.
