# Tilstandsrapport

Enebolig

Sankt Mikael's veg 4, 2323 INGERBERG

Befaringsdato: 09.04.2025

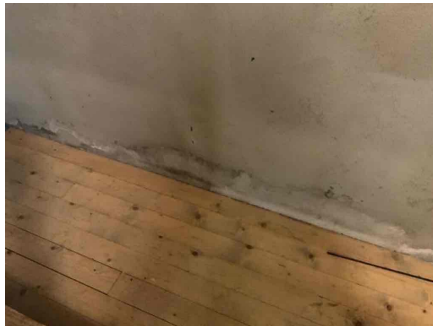
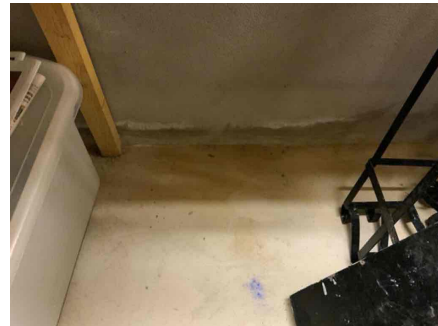
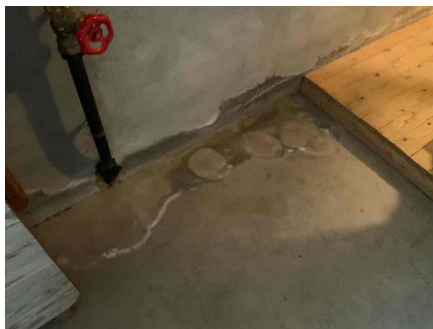
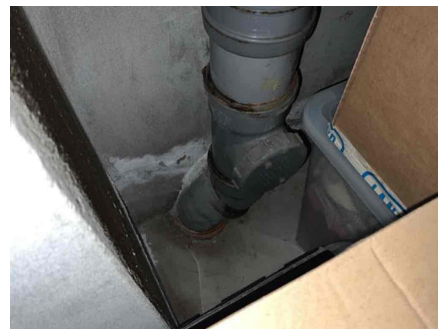
## TG 2 Rom Under Terreng

- Det er påvist indikasjoner på noe fuktgjennomtrenging i kjellergulv.
- Det er påvist indikasjoner på noe fuktgjennomtrenging inn i kjellermur.

- Det påviste fuktnivå gir grunn til å overvåke konstruksjonen jevnlig for å se utvikling over tid, og eventuelt foreta tiltak for å unngå fuktskader.

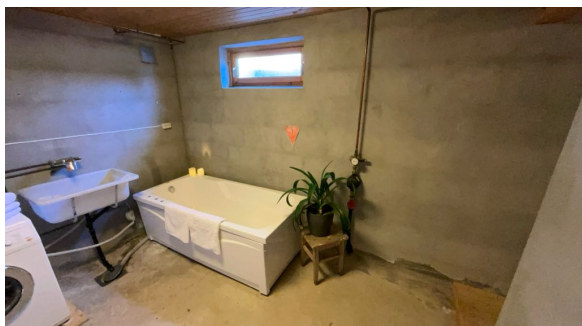
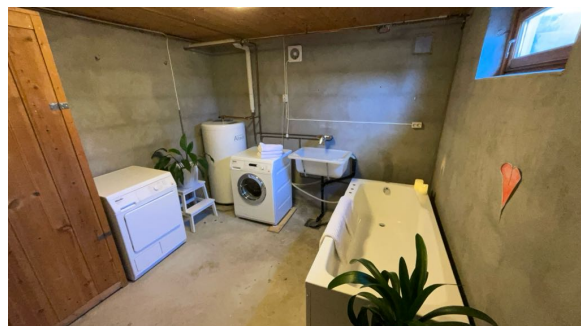
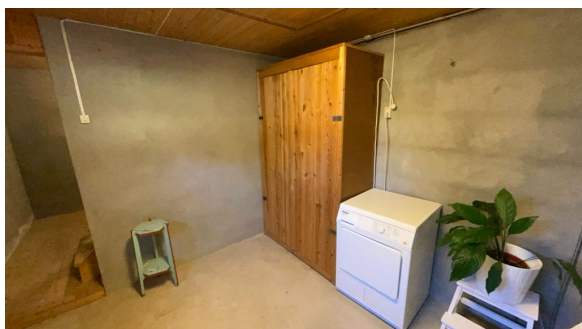
### Fukt i tiliggende konstruksjoner

Hulltaking er ikke foretatt da det allerede er påvist andre avvik i våtsonen.

- Det er registrert symptom på fuktskader
- Ved andre fuktundersøkelser enn hulltaking, er det påvist indikasjoner på fuktskader.

- Det må foretas tiltak for å lukke avviket.

Kostnadsestimat: 10 000 - 50 000

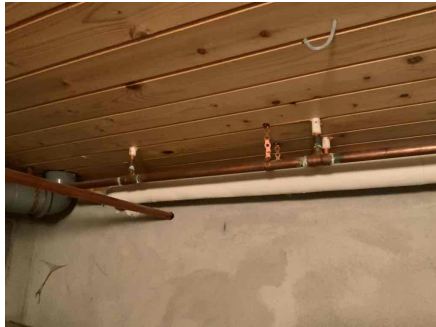
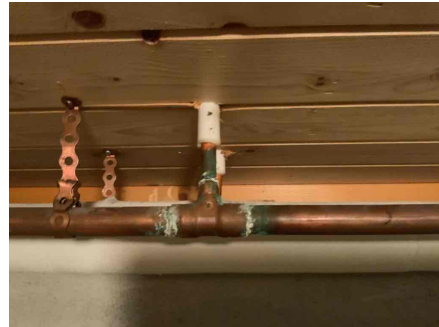
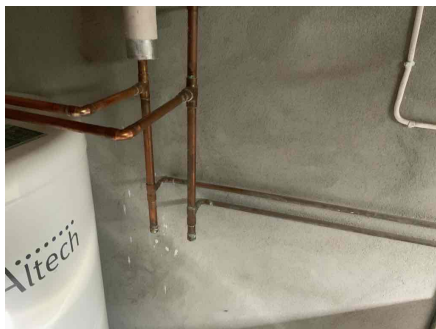
## TG 2 Avløpsrør

Innvendige avløpsrør av plast/pvc.

- Det er ikke behov for utbedringstiltak siden anlegget fungerer i dag, men ut ifra alder kan skader plutselig oppstå på eldre anlegg.
- Ifm. oppgradering av våtrom vil det være naturlig med utskiftning av rør.
- Tidspunkt for utskiftning av avløpsrør nærmer seg.
