# Måsågrendvegen 1 2436 VÅLER I SOLØR

## Tilstandsrapport Eierskifte

Boligtype: Enebolig

Byggeår: 1977

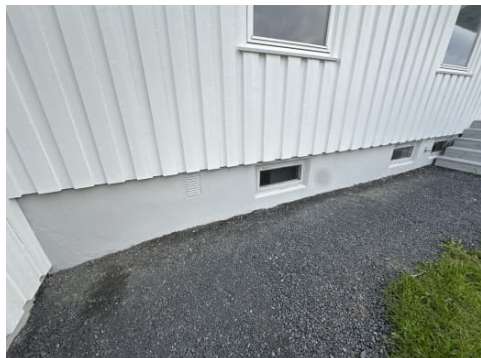
### 6.1 Drenering

Det registreres manglende bruk av grunnmursplast.

Det mangler, eller på grunn av alder er det sannsynlig at det mangler, utvendig fuktsikring av grunnmuren ved kjeller/underetasje.

Det registreres salt/kalkutslag på innvendig grunnmursflater som indikerer fukttransport gjennom grunnmuren.

Det er foretatt kontroll med fuktindikator mot tilgjengelige murflater/ gulv på grunn. Undersøkelsen viser indikasjoner på fukt i kjellergulv og nedre del av grunnmur. Boligen er oppført på et tidspunkt hvor det ikke ble benyttet fuktsikring under kjellergulv og fundamenter på samme måte som i dag. Det vil derfor være påregnelig at konstruksjoner mot grunn trekker fukt og får forhøyede fuktverdier.

Ny drenering kan vurderes ut fra arealbehov og eget krav til nytteverdi av kjelleren. Kostnader for evt ny drenering er ikke medtatt.

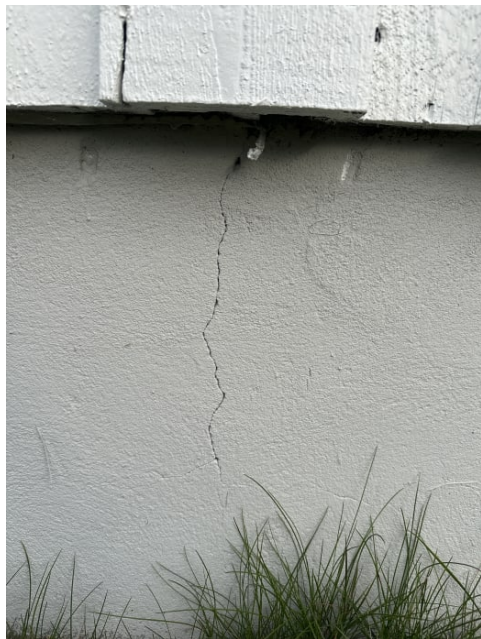
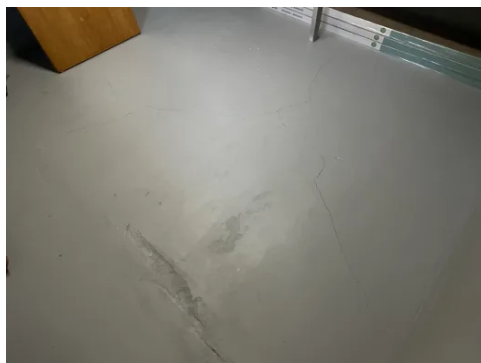
### 6.2 Grunnmur og fundament

Nedgravd fundament er ikke synlig for inspeksjon. Støpt betonggulv i kjeller uten etablert fuktsikring.

Det er registrert skråriss som er symptom på setninger.

Det er registrert horisontalriss som er symptom på jordtrykk.

Det registreres sprekker i betonggulv i kjeller.

Det anbefales å foreta en gjenpussing av sprekker i grunnmur og gulv, slik at forholdet kan observeres over tid, med tanke på om dette er under utvikling eller er stabilt.

Videre undersøkelser anbefales før kjøp, slik at tilstand og mulige utgifter blir avklart. Uten slike undersøkelser kan du risikere betydelige og uforutsette kostnader.

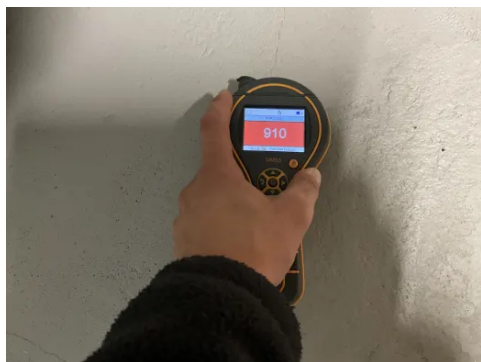
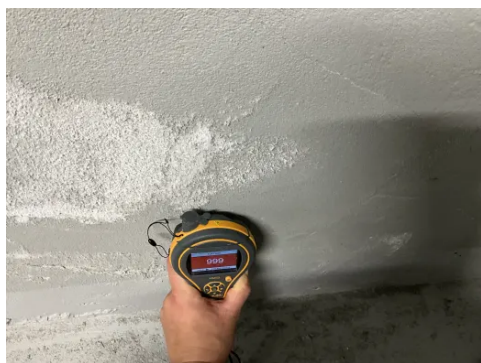
## 6.3 Rom under terreng

Det registreres mineralutslag (salt/kalkutsalg) i overflater som er et symptom på fuktvandring gjennom grunnmur.

Ved bruk av fuktindikator mot fritt eksponerte murflater indikeres fukt.

Påvist fukt har en årsakssammenheng med dårlig drenering.

Det påviste fuktnivå gir grunn til å overvåke konstruksjonen jevnlig for å se utvikling over tid, og eventuelt foreta tiltak for å unngå fuktskader.

Ny drenering kan vurderes ut fra arealbehov og eget krav til nytteverdi av kjelleren.

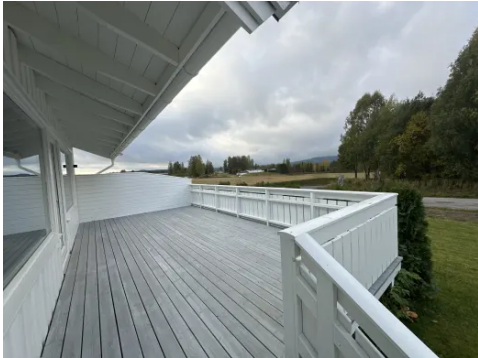
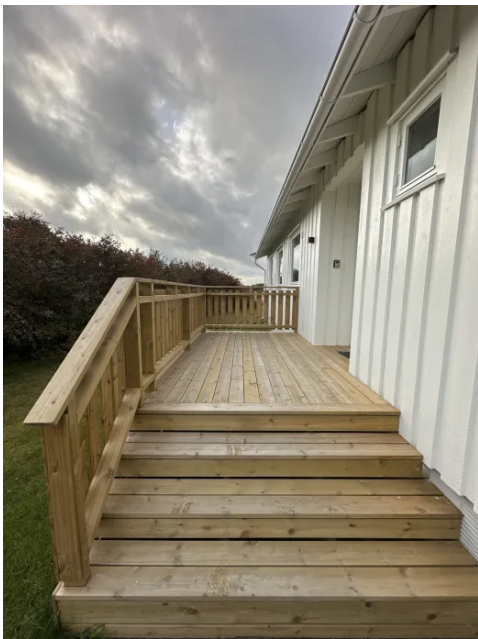
## 6.4 Balkong, terrasse, platting

Terrasse med adkomst fra stue og terreng. Fundamentert på trestolper. Gulv bestående av terrassebord. Rekkverk med stående bord og toppbord.

Fundamenter er lagt direkte på bakken uten frostsikring, og bevegelser pga. tele i bakken må påregnes.

For å lukke avviket må høyden på rekkverket mot øst heves til dagens krav på 100 cm.

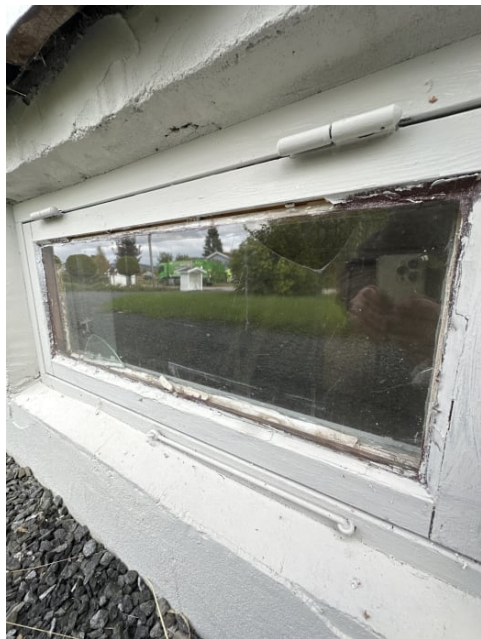
Det registreres knust glass i kjellervindu.

Skade i vindu i kjeller må utbedres. Justeringer/smøring anbefales. Overflatebehandlinger må påregnes.

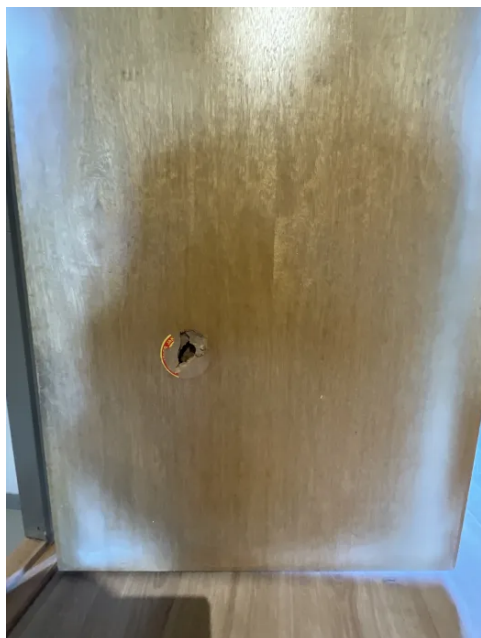
Det registreres skade på innerdør.

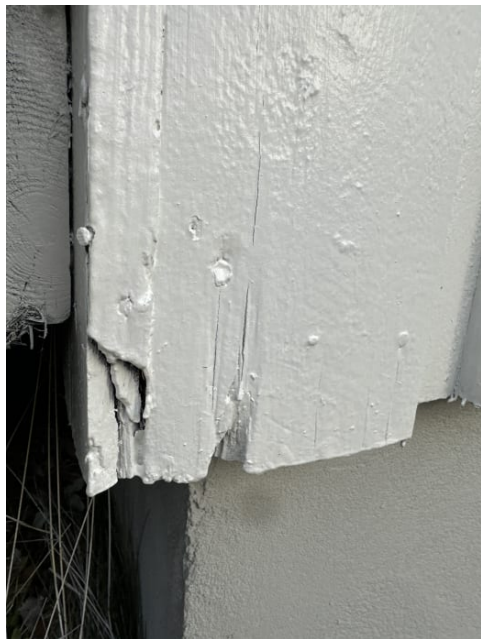
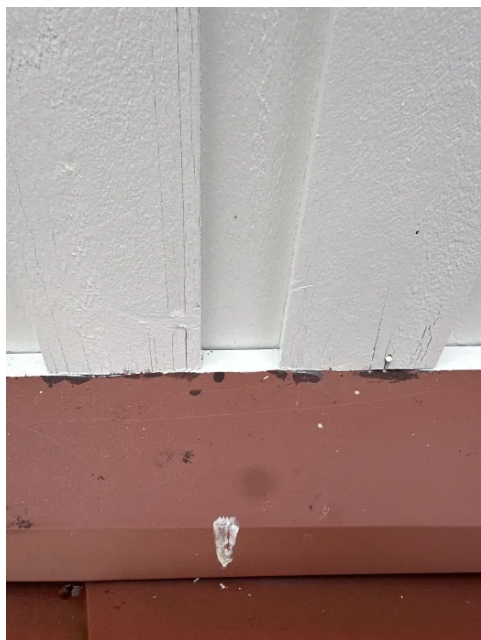
## 6.6 Yttervegger

Det registreres stedvis råteskader i nedkant av trekledningen. Panel er avsluttet for nært beslag på tak til garasje.

Råteskadet trekledning må skiftes ut.

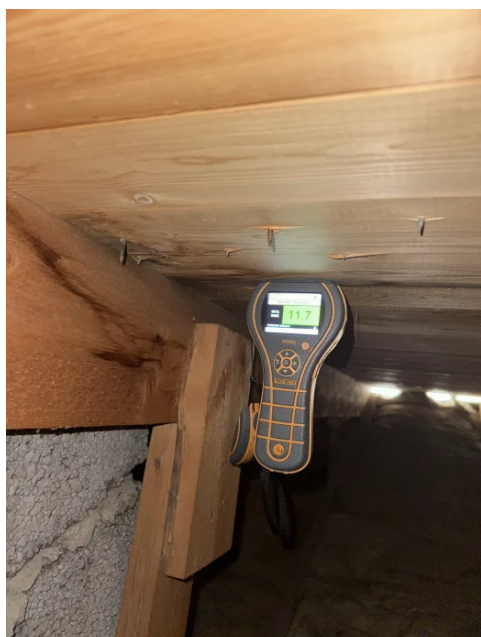
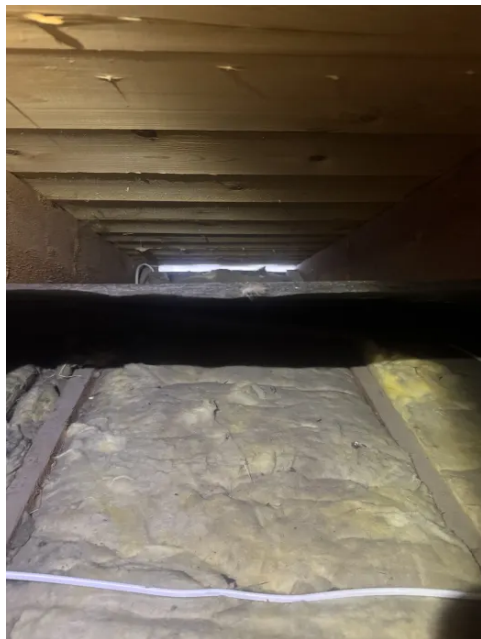
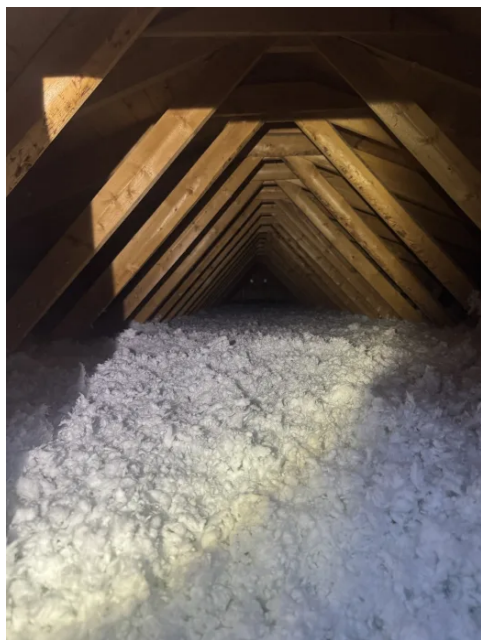
## 6.7 Loft (konstruksjonsoppbygging)

Det er påvist fuktskjolder i undertak/takkonstruksjon. Det ble ikke målt forhøyede verdier.

Det anbefales å følge med på forholdet over tid for å se at tiltakene har ønsket effekt. Misfarging og fuktskjolder antas å skyldes tidligere mangelfull lufting, men dette kan ikke bekreftes sikkert. Loftet bør kontrolleres jevnlig for eventuelle tegn til ny fuktpåvirkning. Ingen umiddelbare tiltak anses nødvendige utover observasjon.

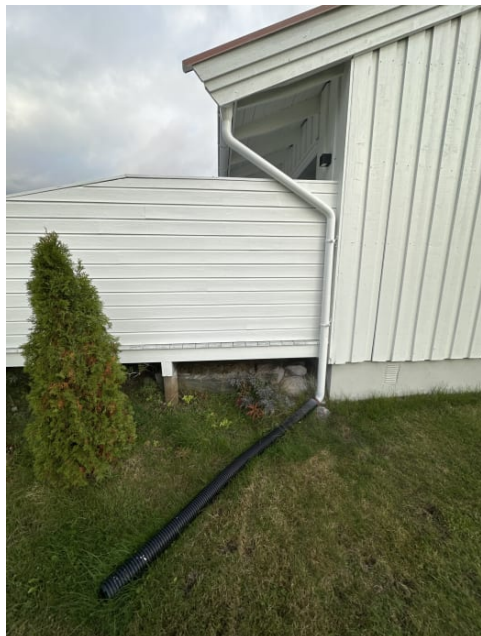
## 6.8 Renner og nedløp

| Det ble registrert buling/skade i nedløpsrør som er et symptom på frostspreng. | |

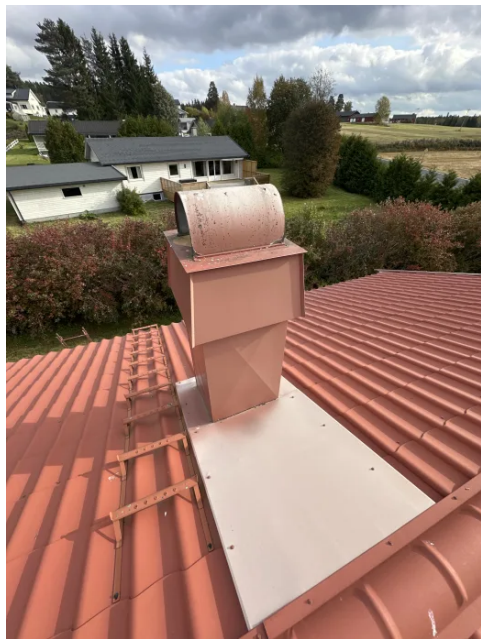
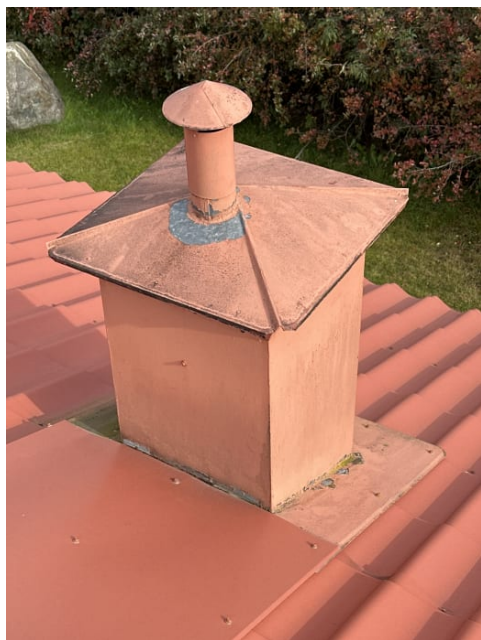
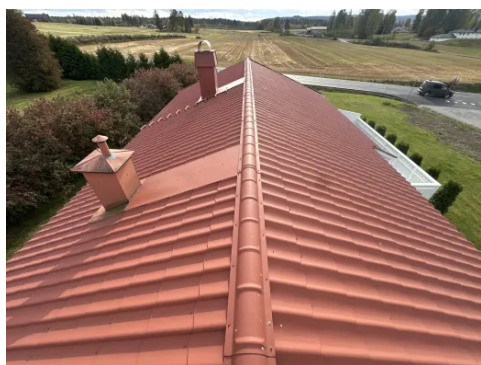
## 6.10 Takteking

| <p>Det er observert rustdannelse og slitasje på beslag.</p> <p>Mer enn halvparten av forventet brukstid er passert på taktekkingen.</p> <p>Mer enn halvparten av forventet brukstid er passert på undertak.</p> | |

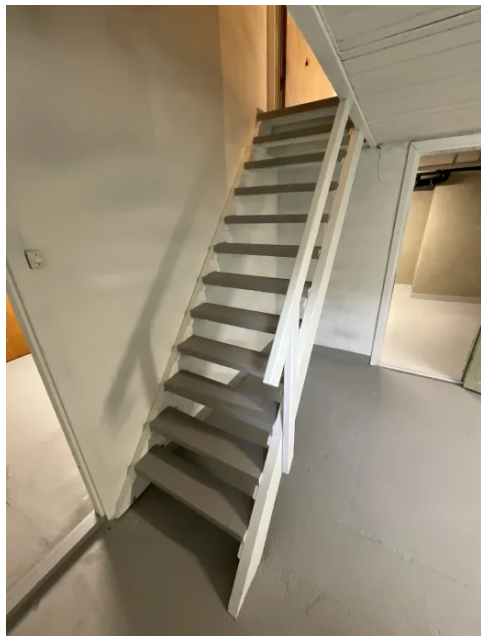
## 6.16 Trapp

Innvendig trapp er en åpen bratt tretrapp.

Håndløper på veggen for bedre sikkerhet anbefales etablert.

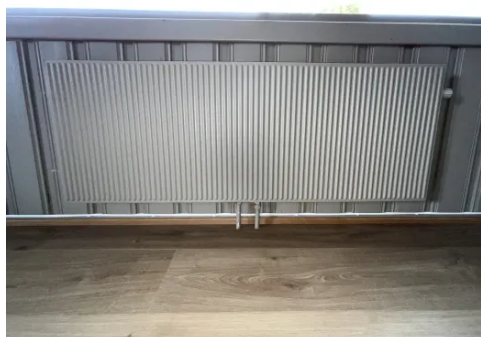
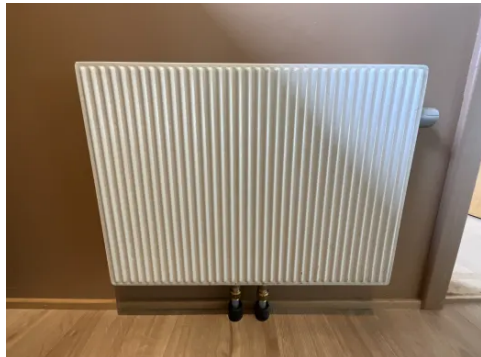
## 6.20 Vannbåren varme

Det registreres korrosjon ved rørkoblinger.

Anlegget har oppnådd en høy alder og det vil være risiko for skader og lekkasjer i tiden som kommer. Levetid på vannbårne varmesystemer varierer, men generelt kan vi si at rørsystem og radiatorer har en forventet levetid på 30-50 år.

Anlegget må sjekkes av fagperson, som må vurdere eventuelle tiltak på anlegget.

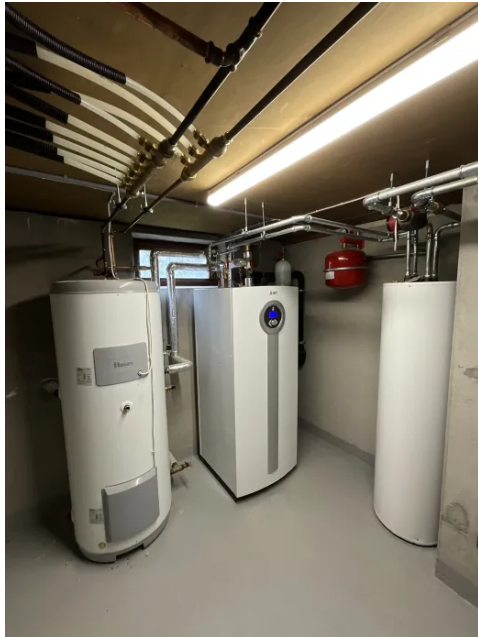
## 6.21 Varmesentral

| Jordvarmepumpe type IVT Greenline HE E7 3x220 V. | |

Det anbefales service og kontroll av autorisert fagperson for å avdekke anleggets gjenværende funksjon og eventuelle tekniske avvik.

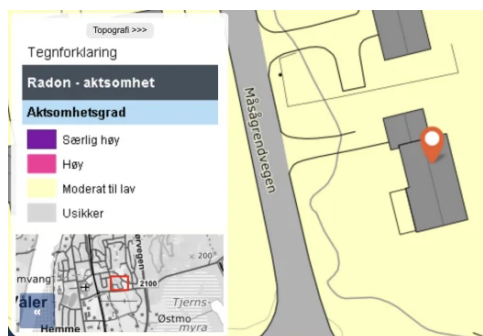
## 6.25 Øvrig: Radon

Ved kartsider fra NGU er det angitt at eiendommen ligger i område med moderat til lav radonaktivitet. Ingen opplysninger angående radonmålinger.

Det bør gjennomføres radonmålinger. Anbefaler ytterligere undersøkelser.

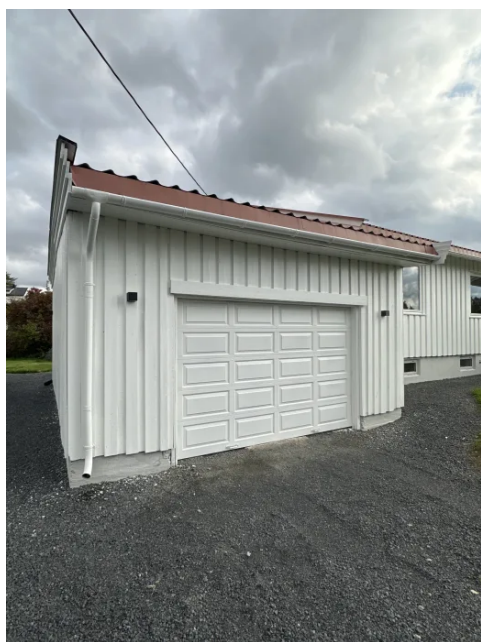
## 6.26 Øvrig: Garasje

Inntilbygget garasje oppført på murt ringmur. Yttervegger oppført i bindingsverk og utvendig kledd med stående panel. Saltak med sperrer, bordtak og tekket med korrugerte metallplater. Takrenner og nedløp av metall. Gulv med pukk og heller. Innlagt lys og strøm. Leddheisport i tre. Enkelte sprekker i ringmur. Synlige spiker gjennom undertak.
