# Tilstandsrapport

Tomannsbolig

Steinbyveien 38, 1950 RØMSKOG

Rapportdato: 29.10.2025

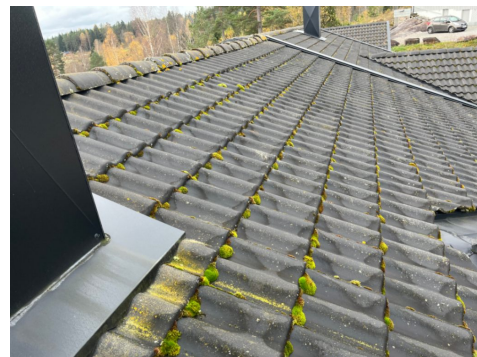
Mose bør fjernes fra tak.

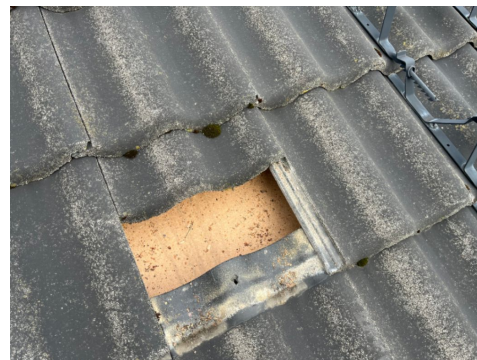
Taktekking av betongtakstein.  
Undertak av sutak plater.  
Det er vurdert at taktekking er fra byggeår.  
Besiktiget fra tak og møneloft.  
Undertak er vurdert under "Takkonstruksjon/Loft".

Takstein med undertak av su-tak plater.

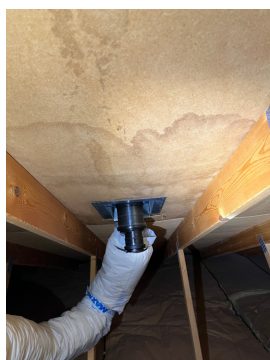
Selger har fremvist skaderapport fra 2013 og kvittering for montering av heldekkende pipebeslag etter fuktskjolder på undertaksplater.

- Det er påvist fuktskjolder/skader i takkonstruksjonen.

Det er synlig fuktskjolder på undertak flere steder, som kan komme av skaden fra 2013.

Tydelige fuktskjolder på undertak.

Skaderapport anbefaler nytt pipebeslag og det er fremvist dokumentasjon på at dette er montert.

Lofet må holdes under oppsikt, spesielt ved væromslag og store nedbørsmengder.

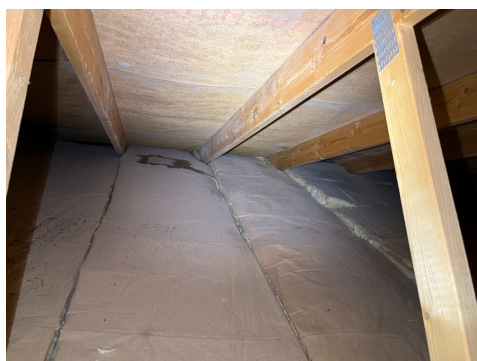
Isolasjon ligger inntil undertak.

Det er viktig at loftet blir godt ventilert, spesielt ved takfot der isolasjon ikke må ligge inntil undertaket, da det kan dannes kondens og begrense ventilering, som kan forårsake fuktskader. Isolasjon ved takfot bør justeres.

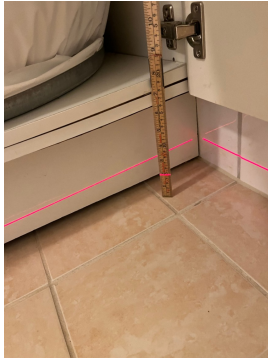
- Det er mulighet for at det kan forekomme vannlekkasje på våtrommet hvor vann ikke vil gå til sluk.

Ved en eventuell lekkasje vil det kunne samle seg vann under skap med bereder.

- Eventuelt lekkasjevann fra utstyr utenfor dusjsone vil ikke ha en naturlig vei til sluket. Dette kan føre til at vann samler seg på gulvet og potensielt renner ut av rommet eller trenger inn i konstruksjonen.

Grunnet minimalt fall på gulv utenfor dusjsone er våtrommet utsatt hvis det skulle oppstå en lekkasje.

I forhold til teknisk forskrift 97 med veiledning i 2003/2007 § 8-37 punkt 3. Våtrom, sier den følgende: "tilfredsstillende fall på gulv mot sluk. Tilfredsstillende fall vil være 1:50 minst 0,8 m ut fra sluket."

Måling med laser viste noe motfall på gulv ved berederskap.

Det anbefales etablering av lekkasjestopper.

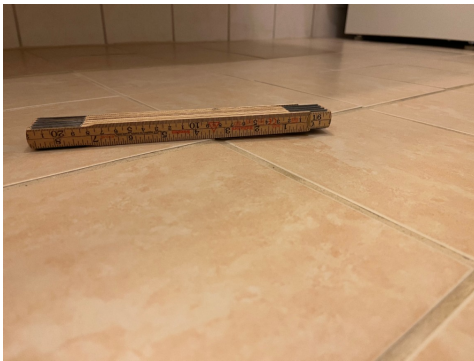
Sprang på enkelte gulvfliser.

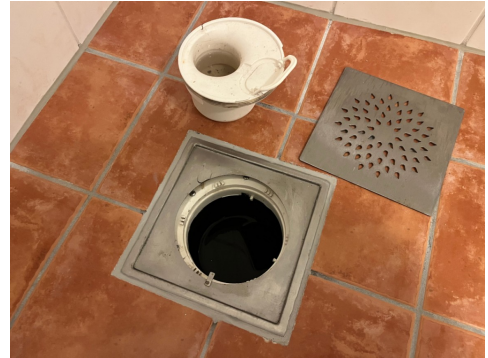
- Membran kan ikke konstateres (ikke synlig og det foreligger heller ikke dokumentasjon).
- Det er påvist andre avvik:

Sluk i dusjsone.

Om mulig bør det innhentes dokumentasjon eller opplysninger om tettesjikt på våtrommet for å kunne fastslå at dette er lagt etter byggetidspunktets krav.

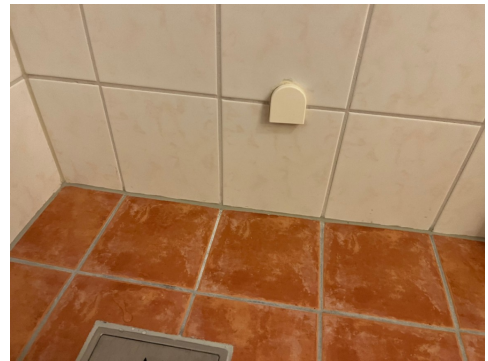
Gjennomføring i dusjsone.

Gjennomføring bør undersøkes nærmere, ved eventuell utetthet vil det kunne oppstå fuktskade i vegg.

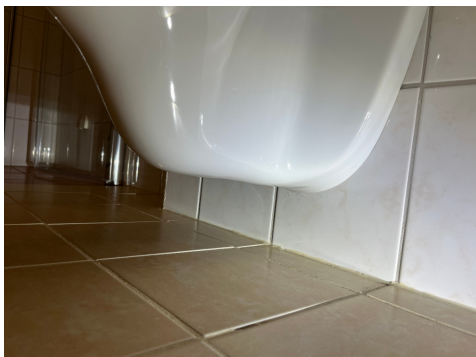
- Det er ikke påvist tilfredsstillende løsning for å synliggjøre lekkasje fra innebygget sistene.

Iht. dagens krav og NS-3600 skal de fleste innebygde sisterner ha synlig drenering for å synliggjøre eventuell lekkasje fra sistene i vegg eller kasse. Drenering består oftest av en mindre spalte på vegg under toalettsskål nede ved gulvet.

- Ved implementering av innebygget sistene var det ikke krav om lekkasjesikring, konstruksjonen bør jevnlig observeres.
- Uten dreneringsløsning/lekkasjesikring kan lekkasjer pågå over lang tid uten å bli oppdaget. Dette kan føre til omfattende fuktskader i omkringliggende byggematerialer.

Det er ikke synlig drenering av skjult sisterner.

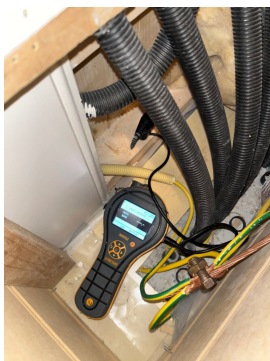
Det er ikke nødvendig med hulltaking da det er åpen tilgang til vegg mot dusjsone fra bod.  
Fuktmåling viste normale verdier.

Fuktmåling uten avvik.

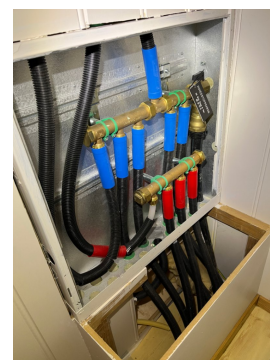
Synlige vannrør av plast med rør-i-rør system, fordelerskap med stoppekran og drenering i bod.  
Skap med rør fra trekasse har kun drenering fra skap og kan være utsatt ved eventuell lekkasje, uten at dette nødvendigvis er et avvik.

Fordelerskap med stoppekran, funksjonstestet ok.

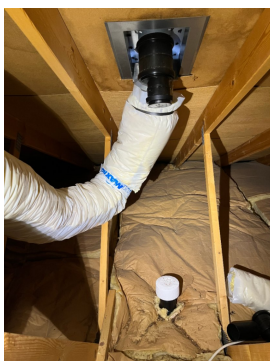
- Det er ikke påvist tilfredsstillende stakemulighet på avløpsanlegg.
- Det er avvik:

Avløpslufting er ikke ført opp over tak.

Det er viktig at avløpsledningen isoleres på kalde loft, for å hindre kondens og fuktskader.

Installasjoner skal ha nødvendige rensepunkter (stakeluger e.l.) for rengjøring. Avløpsrør skal være selvrensende.

Det bør gjøres nærmere undersøkelser om det finnes løsning for dette.

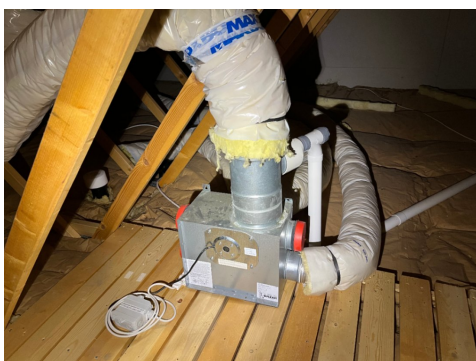
Avtrekksmotor på møneloft.

Det er viktig at kanaler med varmluft isoleres godt for å hindre kondens og fuktskader.

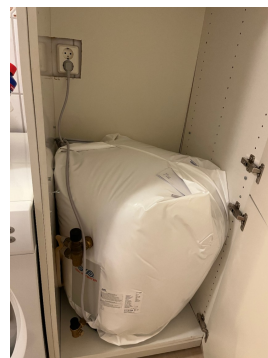
- Det er påvist avvik ifm understøttelsen av tanken.
- Det er ikke påvist tilfredsstillende el-tilkobling av varmtvannstank iht. gjeldende forskrift.

Det kunne ikke observeres understøttelse foruten dobbel plate i bunn, beredere må være godt understøttet så de ikke faller ned og forårsaker skader.

Årsaken til direkte el-tilkobling er å unngå risiko for varmegang og brann.

Varmtvannsbereder.

- Det bør etableres tilfredsstillende el-tilkobling etter gjeldende forskrift.
- Det må gjøres tiltak på understøttelsen av tanken.
