Steinbyveien 38, 1950 RØMSKOG

**Lys, pen og velholdt 1/2-part fra 2007. Stor, solrik terrasse m/flott utsikt. Garasje. Nært skole, barnehage og butikk.**

Befaringsdato: 20.10.2025

Rapportdato: 29.10.2025

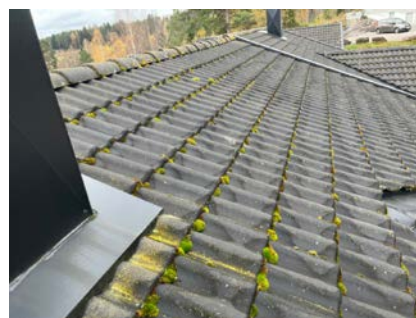
Takteking av betongtakstein.  
Undertak av sutak plater.  
Det er vurdert at takteking er fra byggeår.  
Besiktiget fra tak og møneloft.  
Undertak er vurdert under "Takkonstruksjon/Loft".

Mose bør fjernes fra tak.

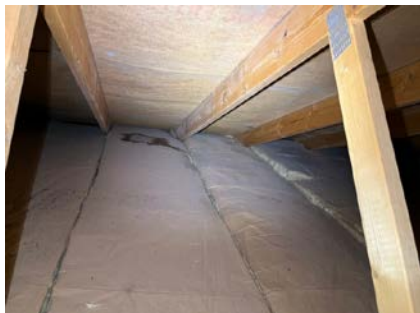
- Det er påvist fuktskjolder/skader i takkonstruksjonen.

Det er synlig fuktskjolder på undertak flere steder, som kan komme av skaden fra 2013.

Isolasjon ligger inntil undertak.

Det er viktig at loftet blir godt ventilert, spesielt ved takfot der isolasjon ikke må ligge inntil undertaket, da det kan dannes kondens og begrense ventilering, som kan forårsake fuktskader. Isolasjon ved takfot bør justeres.

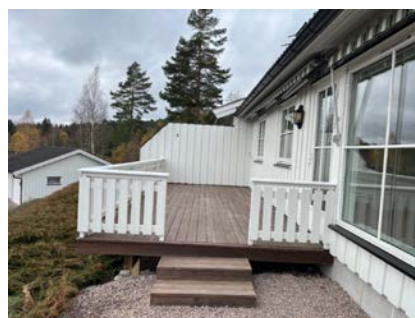
Terrasse

Vurdering av avvik: Rekkverket er for lavt i forhold til dagens krav til rekkverkshøyder. Rekkverk er lavere enn dagens krav, som er 1 m, så lenge terrassen er høyere enn 50 cm fra bakkenivå.

- Det er ikke krav om utbedring av rekkverkshøyde opp til dagens forskriftskrav.

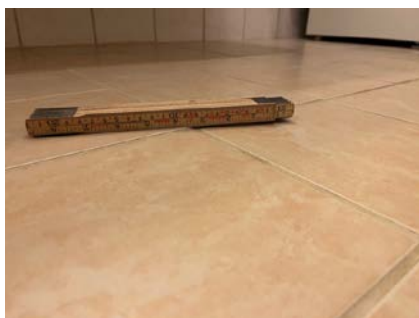
- Det er mulighet for at det kan forekomme vannlekkasje på våtrommet hvor vann ikke vil gå til sluk.

Ved en eventuell lekkasje vil det kunne samle seg vann under skap med bereder.

Måling med laser viste noe motfall på gulv ved berederskap.

Sprang på enkelte gulvfliser.

Det anbefales etablering av lekkasjestopper.

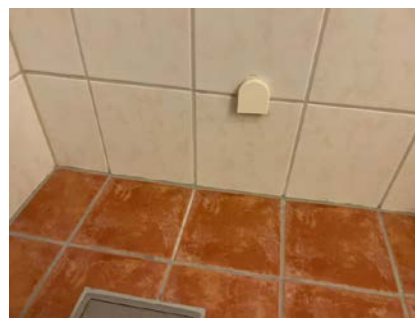
Vurdering av avvik: Membran kan ikke konstateres (ikke synlig og det foreligger heller ikke dokumentasjon). Det er påvist andre avvik: I dusjsone er det gjennomføring i vegg for drenering fra tilliggende fordelerskap, uten at det kunne kontrolleres tettheten på denne.

Gjennomføring i dusjsone.

Gjennomføring bør undersøkes nærmere, ved eventuell utetthet vil det kunne oppstå fuktskade i vegg.

Om mulig bør det innhentes dokumentasjon eller opplysninger om tettesjikt på våtrommet for å kunne fastslå at dette er lagt etter byggetidspunktets krav.

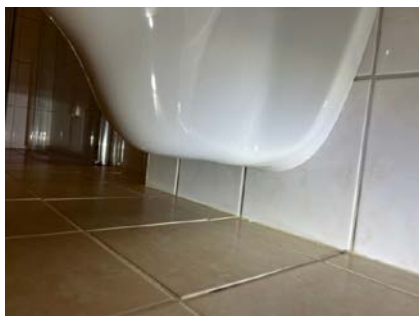
Vurdering av avvik: Det er ikke påvist tilfredsstillende løsning for å synliggjøre lekkasje fra innebygget sisterne. Iht. dagens krav og NS-3600 skal de fleste innebygde sisterner ha synlig drenering for å synliggjøre eventuell lekkasje fra sisterne i vegg eller kasse. Drenering består oftest av en mindre spalte på vegg under toalettskål nede ved gulvet. Kravet kom for øvrig i 2010 (TEK-10).

- Ved implementering av innebygget sistene var det ikke krav om lekkasjesikring, konstruksjonen bør jevnlig observeres.
- Uten dreneringsløsning/lekkasjesikring kan lekkasjer pågå over lang tid uten å bli oppdaget. Dette kan føre til omfattende fuktskader i omkringliggende byggematerialer.

Det er ikke synlig drenering av skjult systerne.
