Tilstandsrapport

Enebolig

Strandveien 3, 7203 VINJEØRA

Befaringsdato: 23.10.2024

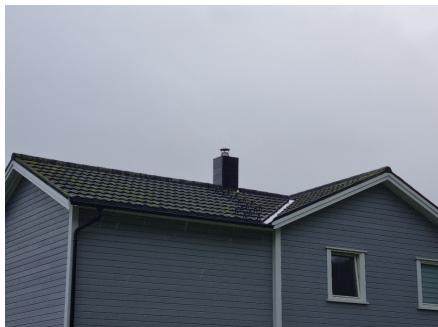
- Det er avvik:
- Er noe mose på taket.

Noe mose på taksider som vender mot nord

- Tiltak:
- Det kan anbefales å vaske taket og deretter montere mosebeslag på møne av zink eller kobber for å hindre videre fremtidig mose på taktekingen.

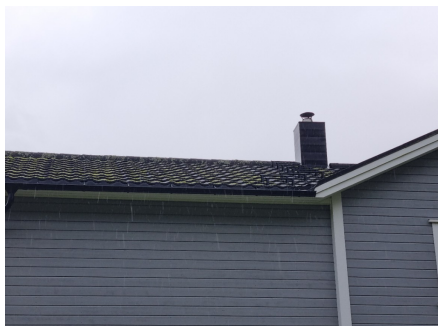
Takstige er montert for tilkomst til pipe

- Ikke behov for umiddelbare tiltak vedørende takstige, takstige og taktilbehør bør monteres i henhold til monteringsanvisning.

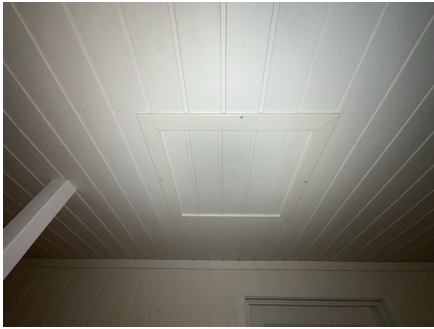
Luke til kryploft er skrudd. Det er lagt isolasjon over luke

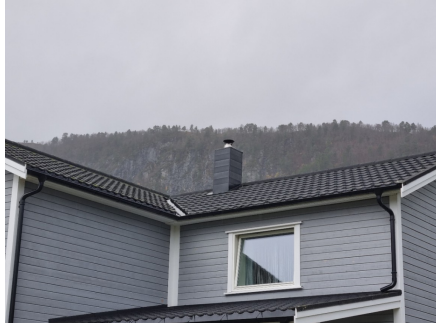
Vindu på soverom 2

- Det er påvist at enkelte vinduer er vanskelig å åpne/lukke.
- Det er påvist noen glassruter som er punktert eller sprukne.
- Karmene i vinduer er slitte og det er sprekker i trevirket.

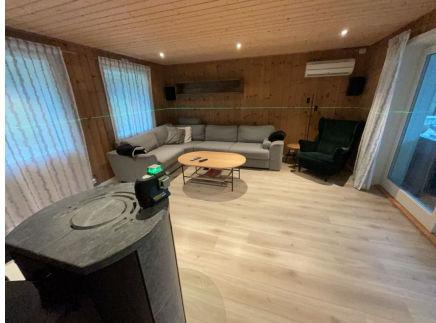
1. etasje
Plassering av laser ved kontroll av stue. Det er målt 9 mm høydeforskjell gjennom rommet. TG 1

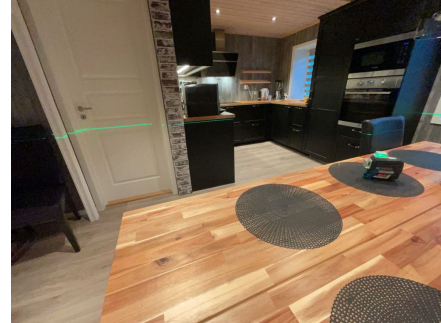
1. etasje
Plassering av laser ved kontroll av kjøkken. Det er målt 11 mm høydeforskjell gjennom rommet. TG 1

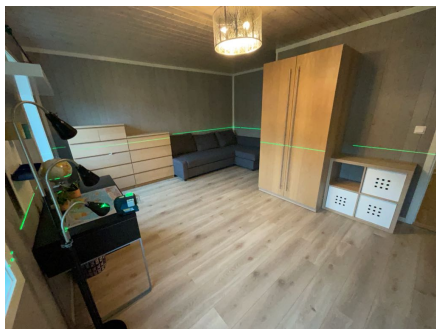
2. etasje
Plassering av laser ved kontroll av soverom 3/stue. Det er målt 11 mm høydeforskjell gjennom rommet. TG 1

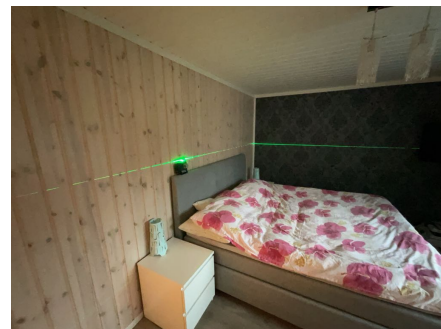
2. etasje
Plassering av laser ved kontroll av soverom 2. Det er målt 8 mm høydeforskjell gjennom rommet. TG 1

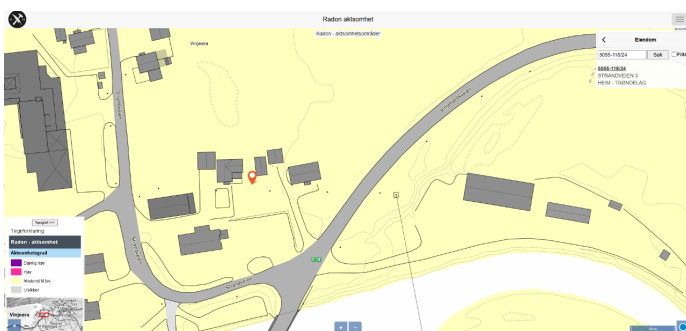
- Eiendommen ligger i et område med, moderat til lav forekomst i følge Norges geologiske undersøkelse (NGU)

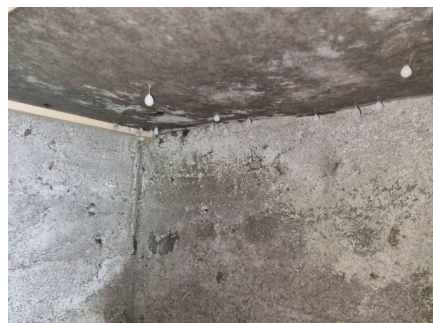
- Det er påvist indikasjoner på noe fuktgjennomtrenging i kjellergulv.
- Det er påvist indikasjoner på noe fuktgjennomtrenging inn i kjellermur.
- Det er registrert typisk "kjellerlukt"

- TG 3 er gitt på grunn av fuktmåling som viser 22,3%

- Synlige kokonger fra edderkopper tyder på høy luftfuktighet i kjeller/krypkjeller

Kontroll av fukt i bjelkelag under stue i rom under terreng. Det er målt 22,3% Kokonger er synlig i kjeller grunnet høy fuktighet

- Det bør i første omgang utføres tiltak med å lede takvann bort fra bolig for å raskt kunne redusere fuktbelastningen på rom under terreng og krypkjeller.

- Alternativt: For denne kjelleren kan det anbefales å få montert fast rotasjonsavfukter med hygrostat som styrer fuktprosent i kjellerrommet. Rotasjonsavfukteren drar luften ut og tørrluft fordeles.

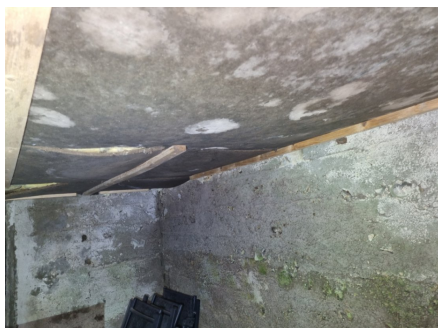
Mugg i stubbeloftsplater grunnet høy luftfuktighet

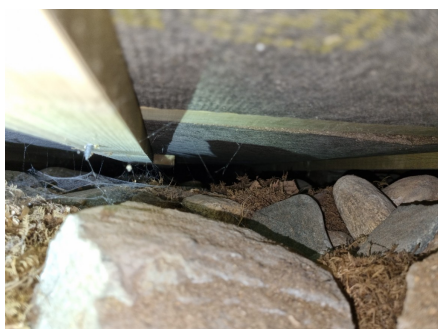
Bygningen har krypkjeller under trebjelkelag og stubbegulv. Det er mulig å se oppbygging av krypkjeller fra rom under terreng. Fuktmåling mot krypkjeller viser 19,2%

Bilde er tatt mot krypkjeller sett fra rom under terreng

- Om mulig bør det forsøkes etablert adkomst til krypkjeller slik at den kan inspiseres. Dette er en utsatt konstruksjon.

- Krypkjeller er å betrakte som en risikokonstruksjon som erfaringsmessig har høy skadefrekvens. Det anbefales å kontrollere krypkjeller jevnlig og sørge for god ventilering.

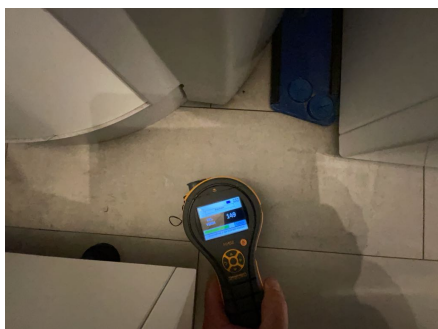
- TG 2 er gitt pga. det ikke er montert tettesjikt på rommet som gjør at det er fare for skjulte skader, det er ikke målt fuktavvik.

Fuktsøk er utført på gulv ved varmtvannsberederen uten forhøyde fuktavvik

- Det må etableres tett gulv, må ses i sammenheng med hovedpunktet på våtrommet.

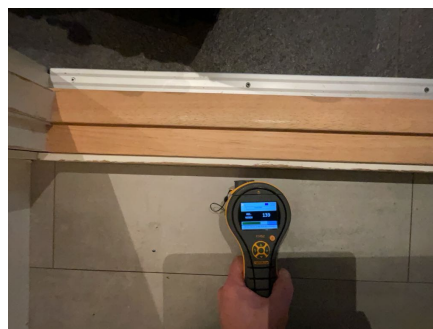
Fuktsøk er utført på gulv ved dørterskel uten forhøyde fuktavvik

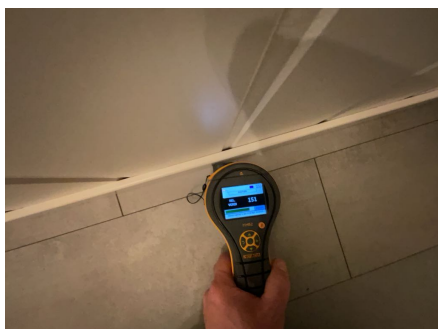
Fuktsøk er utført på gulv ved yttervegg uten forhøyde fuktavvik

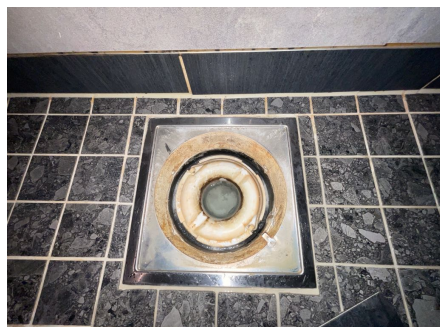
- Det er avvik:
 - Mangler dokumentasjon på utførelse av skjult membran. Arbeid er utført som egeninnsats
 - Sluk er montert for nærme veggen i forhold til monteringsanvisning.

- Tiltak:
 - Sluk bør kontrolleres og rengjøres jevnlig

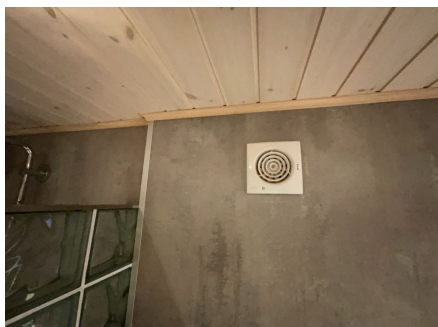
Mekanisk avtrekk på vegg

- Det bør etableres tilfredsstillende tilluft til våtrom f.eks. luftespalte ved dør e.l.

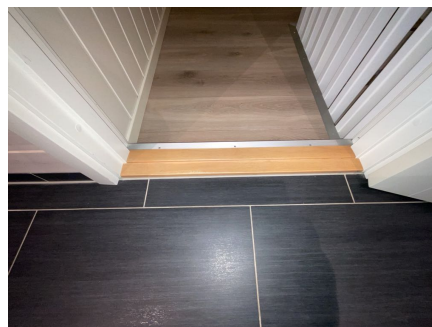
Standard dørterskel

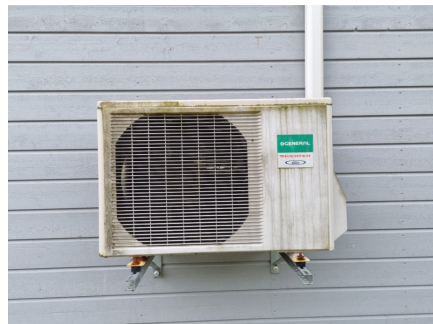
Ytterdel

Mangelfull isolering av rør mot ytterdel

- Andre tiltak:
 - For at varmepumpen skal fungere optimalt, anbefaler leverandører at det utføres service hvert 2. eller hvert 3. år. I tillegg anbefales det at utføres vedlikehold jevnlig.
 - Isolasjon på utvendige rør bør byttes/utbedres og tildekkes.

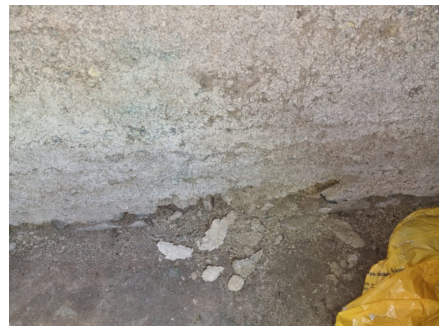
- Det er avvik:
 - Mur/betong i rom under terreng forvitrer ned mot betonggulv

Mur i rom under terreng forvitrer ned mot betonggulv

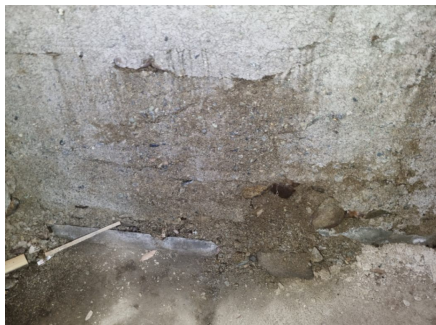
Mur i rom under terreng forvitrer ned mot betonggulv

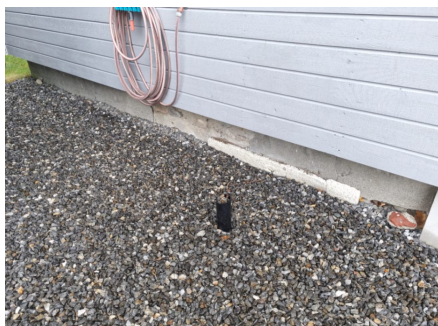
Rør i bakken har utvendig stoppekrane ifølge selger

- Det er ikke behov for utbedringstiltak siden anlegget fungerer i dag, men ut ifra alder kan skader plutselig oppstå på eldre anlegg.

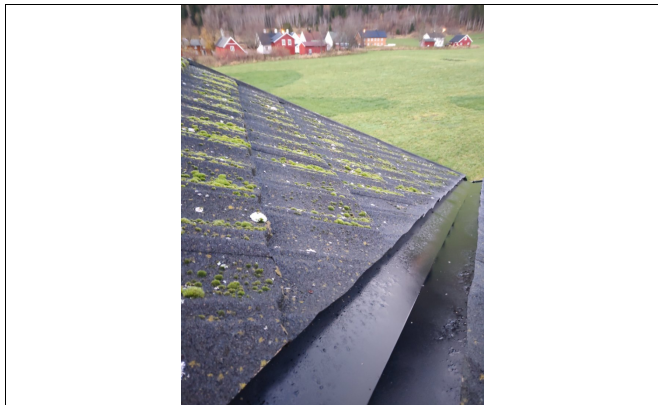
Ytterligere info takkonstruksjon/taktekking
Bilder tilsendt av selger og er tatt ved kontroll av
taktekking og takkonstruksjon hvor det er anmerket avvik
på undertak. Ingen synlige avvik.

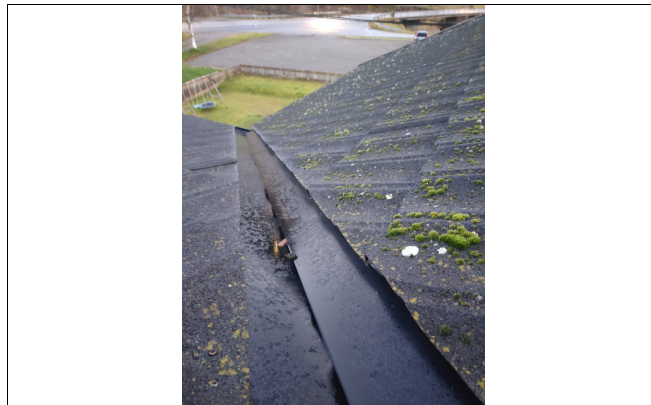
Ytterligere info takkonstruksjon/taktekking
Bilder tilsendt av selger og er tatt ved kontroll av
taktekking og takkonstruksjon hvor det er anmerket avvik
på undertak. Ingen synlige avvik.

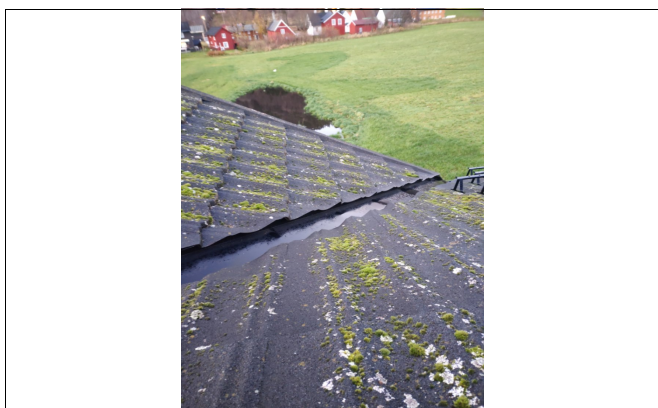
Ytterligere info takkonstruksjon/taktekking
Bilder tilsendt av selger og er tatt ved kontroll av
taktekking og takkonstruksjon hvor det er anmerket avvik
på undertak. Ingen synlige avvik.

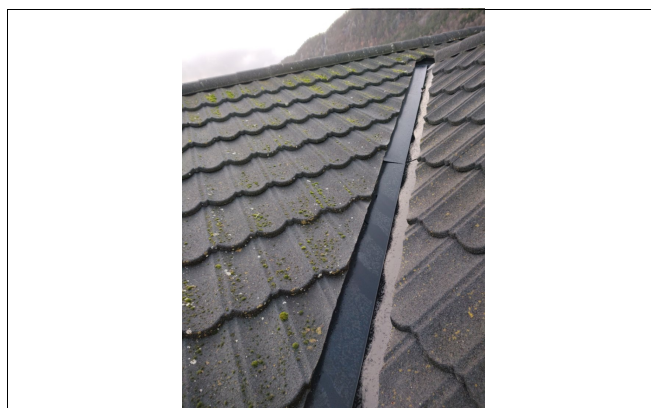
Ytterligere info takkonstruksjon/taktekking
Bilder tilsendt av selger og er tatt ved kontroll av
taktekking og takkonstruksjon hvor det er anmerket avvik
på undertak. Ingen synlige avvik.
