Tilstandsrapport

Boligbygg med flere boenheter
-

Betzy Kjelsbergs vei 147 A, 3024 DRAMMEN
-

Befaringsdato: 10.02.2025

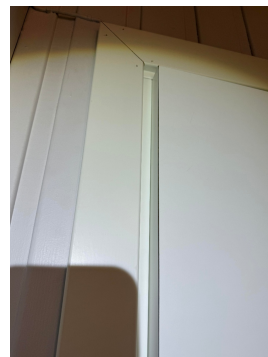
Dører som subber, kan være vanskelig å åpne/lukke, samtidig som det øker slitasjen på karm og dørbblad.

Bilde av ytterdør som tar i karm

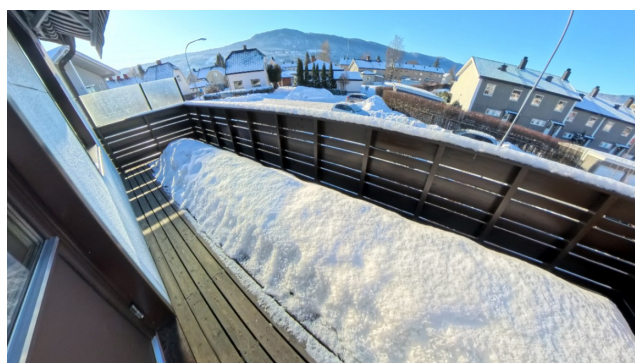
Bilde av delvis snødekt veranda

- Lokal utbedring/utskiftning bør utføres.
- Det er ikke krav om utbedring av rekkverkshøyde opp til dagens forskriftskrav.

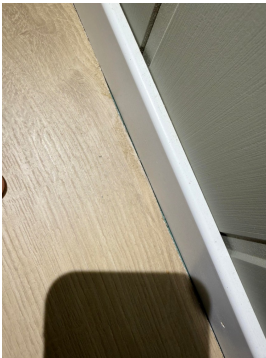
Bilde av glippe mellom laminatgulv og gulvlist

For å lukke avviket, må det monteres breiere list, eller feillister, fliser må festes/fugens på nytt.

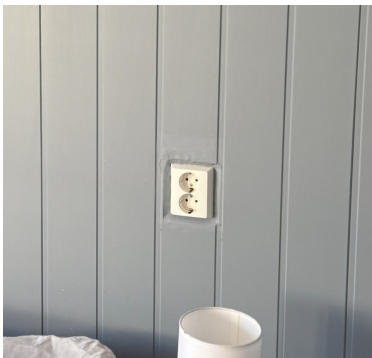
Bilde av veggplate med utskjæring for kontakt

Veggplater med utskjæring til stikkontakter må skiftes dersom det skal utbedres, dette vurderes hovedsakelig som et estetisk avvik og utbedres eventuelt etter eget ønske.

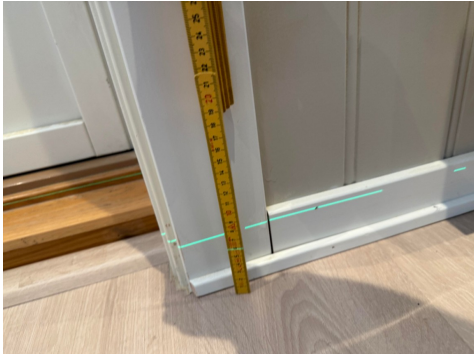
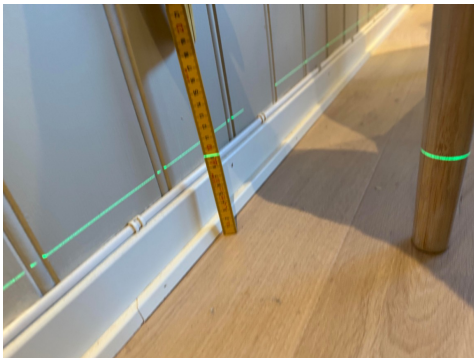
Totalt avvik er målt til ca. 15 mm høydeforskjell på gulvet gjennom hele rommet.

- Det er målt høydeforskjell på mellom 15-30 mm gjennom hele rommet. Tilstandsgrad 2 gis med bakgrunn i standardens krav til godkjente måleavvik.
- Målt høydeforskjell på mellom 10 - 20 mm innenfor en lengde på 2 meter. Tilstandsgrad 2 gis med bakgrunn i standardens krav til godkjente måleavvik.
- Målt høydeforskjell på over 30 mm gjennom hele rommet. Tilstandsgrad 3 gis med bakgrunn i standardens krav til godkjente måleavvik.

Bilde av måling i stue

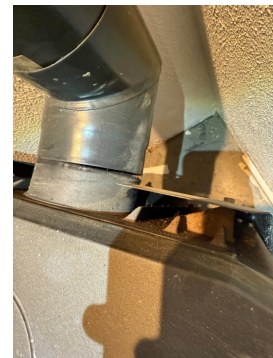
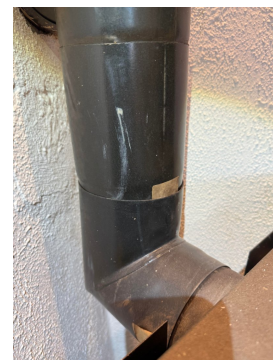
Forholdet må undersøkes og utbedres før bruk. TG 3 er satt på grunn av høy risiko for røyklekkasje fra vedovnen, noe som kan medføre helse- og brannfare.

Bilde av glippe mellom ovn og ovnsrør

Bilde av ovnsrør

Utbedringen av dette avviket er relativt enkel, og innebærer i hovedsak en korrekt montering av ovn og ovnsrøret. For å sikre at det utføres riktig, anbefales det å bruke en kvalifisert fagperson. Dette for å unngå eventuelle feilmonteringer som kan påvirke sikkerheten og funksjonaliteten til ildstedet.

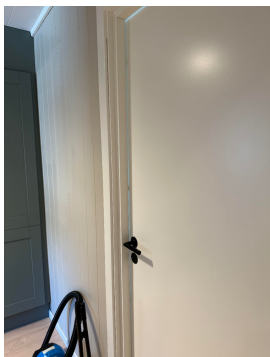
- Det er påvist avvik som tilsier at det bør foretas tiltak på enkelte dører. Det er registret noe skjelheter i innvendige dører.

Bilde av dør til soverom

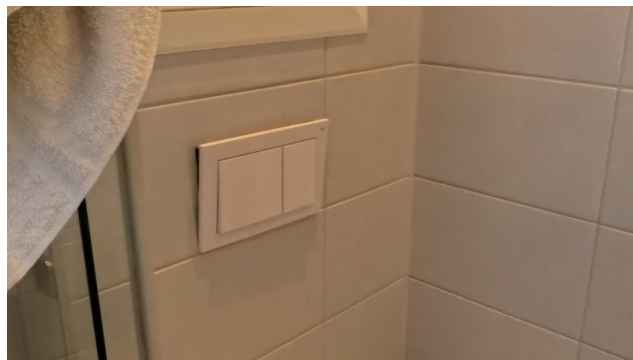
Bilde av spylepanelet til toalettet.

Panelet må festes for å lukke avviket.

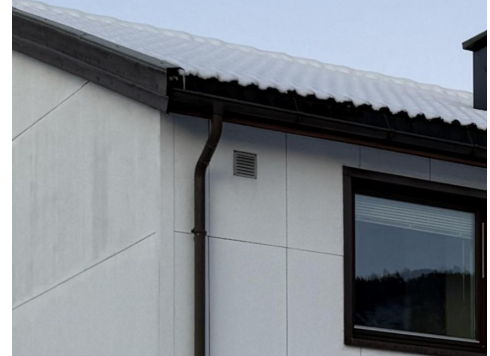
Bilde av ventil fra avtrekksvifte på yttervegg

For å lukke avviket må veggventilen skiftes til en ventilator/lamellventil eller tilsvarende.

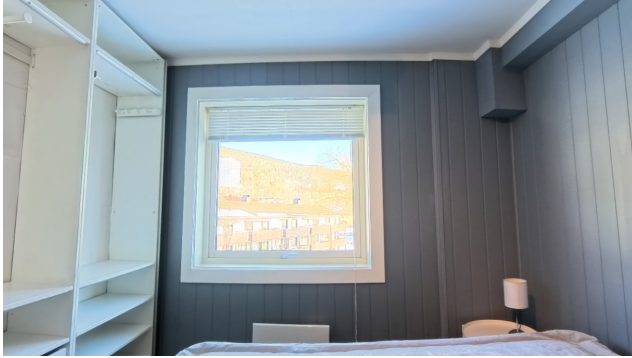
- Det er påvist mangelfull ventilasjon på ett eller flere rom i boligen.

Bilde av yttervegg på soverom
