Tilstandsrapport

📍 Fetveien 1378, 1903 GAN

gnr. 458, bnr. 6

Oppdragsnr.: 18925-1485

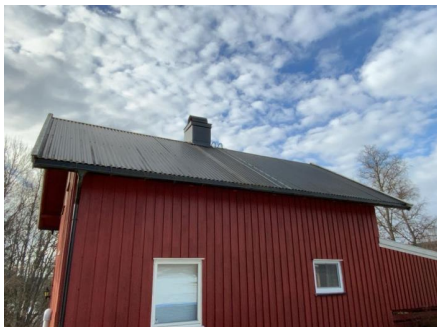
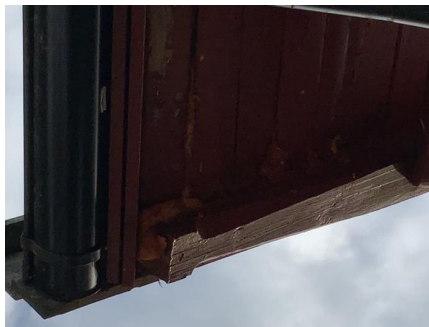
- Andre tiltak:
- Overvåk tilstanden jevnlig. For å få tilstandsgrad 0 eller 1 må tekkingen skiftes ut, men tidspunktet for når dette er nødvendig er vanskelig å si noe om.

Nærmer undersøkelser for råte og isolasjonsskum anbefales for å avdekke om det er betydelig råte i området.

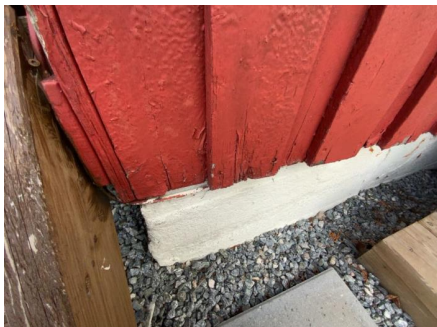
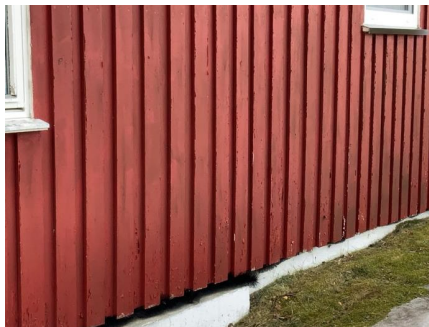
- Det er påvist spredte råteskader i bordkledningen.

Deler av skade på undertak (se takteking), stående panel bør byttes og hele fasaden bør males på nytt.

- Råteskadet trekledning må skiftes ut.

Kostnadsestimat: 100 000 - 300 000

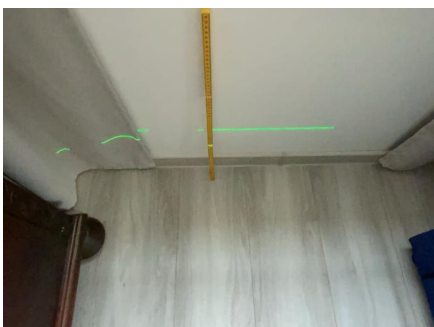
- Målt høydeforskjell på over 30 mm gjennom hele rommet. Tilstandsgrad 3 gis med bakgrunn i standardens krav til godkjente måleavvik.

Det er betydelig helling på gulv. Grunnen til dette er ikke kjent. Det er ingen store sprekker i listverk, gulv eller vegger som tilsier at det er bevegelses i konstruksjonen per dags dato. Det er noe stedvis knirk i gulv.

- For å få tilstandsgrad 0 eller 1 må høydeforskjeller rettes opp. Ytterligere undersøkelser må foretas for å få kartlagt omfanget for utbedring.

Kostnadsestimat: 100 000 - 300 000

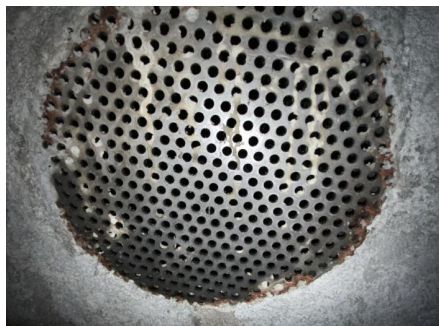
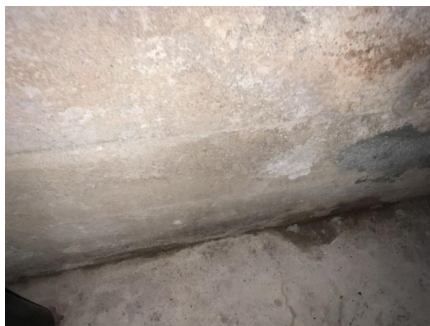
TG 2 Kryp Kjeller

- Det er manglende fuktsperre på bakken.
- Det er begrenset tilgang til hele krypkjelleren.

Det er noe synlig fukt i nedre del av mur. Det er noe dårlig ventilering med ventiler i ringmur. Det er ikke etablert plast mot grunnforhold i del der det ikke er tilgang til krypkjeller (inispisert gjennom lufteluke)

- Fuktsperre på bakken bør etableres.
- Ut ifra visuelle observasjoner fra de besiktigede områdene, gir det grunnlag for å forsøke å foreta grundigere undersøkelser i de mindre tilgjengelige områdene. Det kan ikke utelukkes skader i disse områdene.

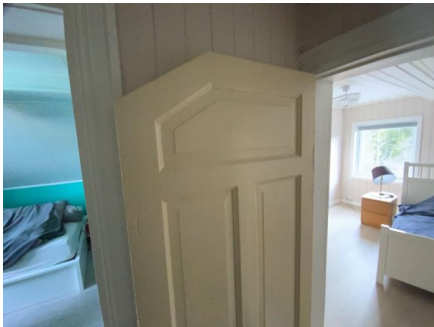
- Det er påvist avvik som tilsier at det bør foretas tiltak på enkelte dører.

Dør må høvles og justeres for å ha tiltenkt funksjon.

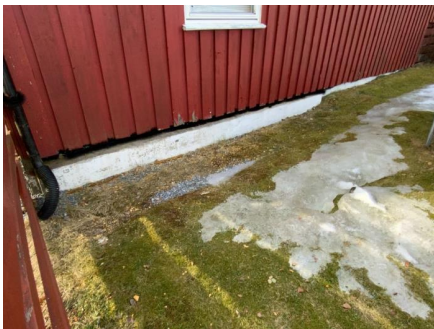
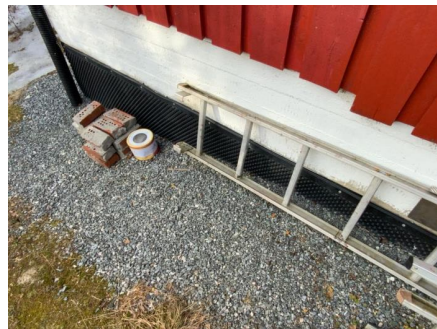
Det synlige grunnmursplast på deler av boligen synlig grunnmur på gavelvegg. Det ikke kjent hva som er gjort av fuktsikring og drenering rundt krypkjeller og grunnmur, utenom at det er synlig grunnmursplast på deler av utvendig grunnmur.

- Det må foretas nærmere undersøkelser, det kan ikke utelukkes behov for tiltak.

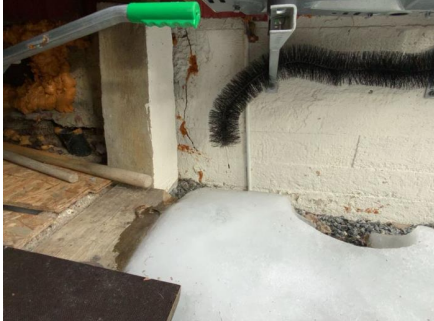
TG 2 Grunnmur og fundamenter

- Det er registrert skråriss som er symptom på setninger.
- Grunnmuren har sprekkdannelse.

Det er synlig sprekk utvendig ved varmepumpe. Noe manglende puss på grunnmuren.

Nærmere undersøkelse av sprekk anbefales og bør pusses igjen. Hvis denne sprekken kommer på nytt bør det gjøres nærmere undersøkelser, da dette er tegn på bevegelse mot grunnforhold. Deler av grunnmur som ikke er pusset bør pusses.
