Møllefaret 72 F 0750 OSLO

Tilstandsrapport Eierskifte

Boligtype: Leilighet

Byggeår: 1979

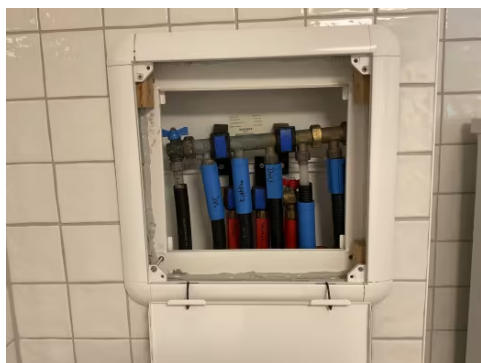
6.7 Vannledninger

Type anlegg	Rør i rør system
Er det utført arbeider på anlegget etter byggeår?	Ja
Vannrør er delvis skiftet i forbindelse med oppgradering av bad/kjøkken.	
Er det etablert fordelerskap?	Ja
Er det manglende vannstoppesystem i tilknytning til, eller manglende avrenning til sluk/avløp fra fordelerskap?	Nei
Har vannrør nådd en alder som gir økt risiko for skader eller følgeskader?	Nei
Er det manglende isolering av vannrør hvor det er risiko for frost eller kondens?	Nei
Er det registrert tegn til lekkasjer eller skader på vannrør?	Nei
Er det redusert vanntrykk ved prøving av to tappesteder samtidig?	Nei
Er det manglende tilgjengelighet til stoppekran?	Nei
Er det dårlig funksjon på stoppekran?	Nei

Fordelerskap er plassert på bad.

Stoppekraner er plassert i fordelerskapet.

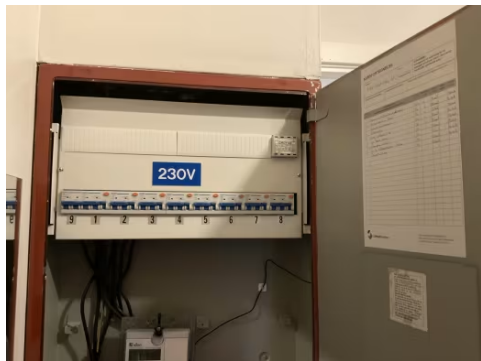
6.8 Elektrisk

Er det foretatt kontroll av det lokale el tilsyn i løpet av de siste 5 år	Nei
Type sikringer	Automatsikringer
Sikringskapet er plassert i boden med automatsikringer.	
Er det gjennomført arbeider etter opprinnelig byggeår?	Ja
Det elektriske anlegget er oppgradert, usikkert når.	
Er det manglende samsvarserklæring på arbeider utført etter 01.01.1999?	Ja
Er det manglende kursfortegnelse?	Nei
Er det manglende samsvar mellom kursfortegnelse og antall sikringer?	Nei
Er det tegn på varmgang (termiske skader) på kabler, brytere, downlight, stikkontakter, og elektrisk utstyr?	Nei
Er kabler utilstrekkelig festet?	Nei
Er det tegn til at kabelinnføringer og hull i inntak og sikringskap ikke er tette?	Nei
Spørsmål til eier: Løses sikringene ofte ut?	Nei
Spørsmål til eier: Har det vært brann, branntilløp eller varmgang i anlegget?	Nei

Det er ikke fremlagt samsvarserklæring på elektrisk arbeid/anlegg montert etter 01.01.1999.

Det er kursfortegnelse i sikringskapet. Det er ikke sjekket om kursene er i samsvar med kursfortegnelsen.

TG-2 er satt pga. manglende dokumentasjon/ samsvarserklæring på deler av anlegget.

Boligen har et elanlegg uten dokumentasjon. Det bør gjennomføres en utvidet el-kontroll av en kvalifisert elektrofaglig person, og nødvendige tiltak vurderes deretter.

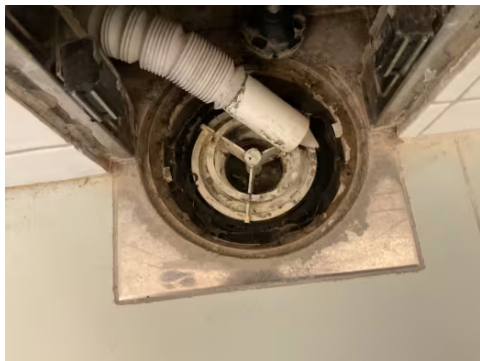
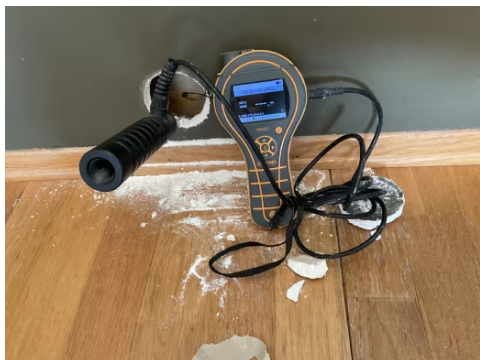
6.11 Våtrom: Bad/wc

Det er en høydeforskjell på ca. 2 cm fra topp slukrist til topp flis ved døren.

TG 2 pga: Det er ikke tilfredsstillende høydeforskjell mellom topp sluk og topp tettesjikt ved dør. Høydeforskjell mellom topp sluk til avslutning av membran ved dør er under 25mm.

TG 2 pga: Tettesjikt har nådd en alder som gjør tettheten usikker i tiden som kommer.
