Tilstandsrapport

Boligbygg med flere boenheter

Frognerveien 4, 2016 FROGNER

Befaringsdato: 15.10.2024

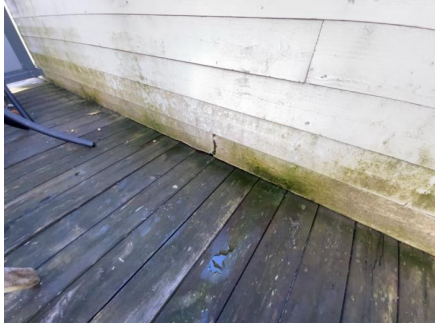
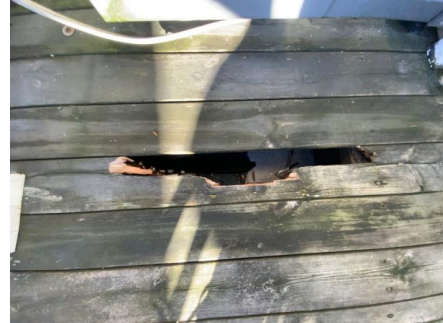
TG 3 Balkonger, terrasser og rom under balkonger

Etablert balkong utgang fra stue. Betongkonstruksjon med oppforet tregulv med trespaltegulv og panellagt rekkverk.

- Det er påvist fukt/råteskader i konstruksjonen.
- Mer enn halvparten av forventet brukstid er passert på tettesjikt/membran.
- Balkong/terrasse ligger over innredede boligrom, usikker konstruksjon. Konstruksjonsutforming gir økt fare for skader.

Det er synlig noe råteskader i gulv og på nedre del av panel på rekkverk.

- Det må gjennomføres ytterligere undersøkelser.

Skifte ut råteskadet trevirke.

Kostnadsestimat: Under 10 000

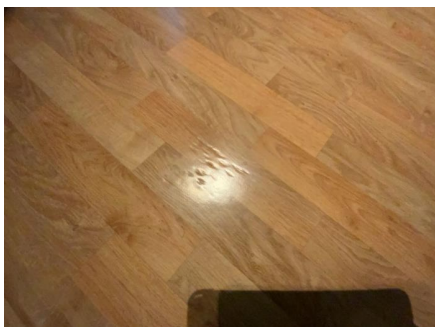
TG 2 Overflater

- Overflater har en del slitasjegrad utover det en kan forvente.

Noe merker på belegg er synlig.

Belegg anses å ha tiltenkt funksjon. Skal avviket lukkes må belegg byttes.

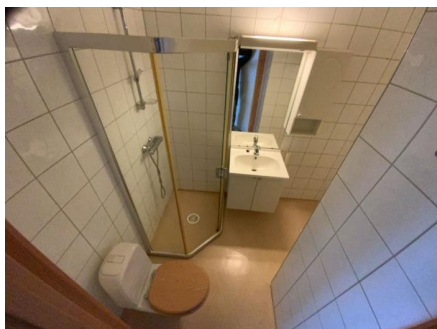
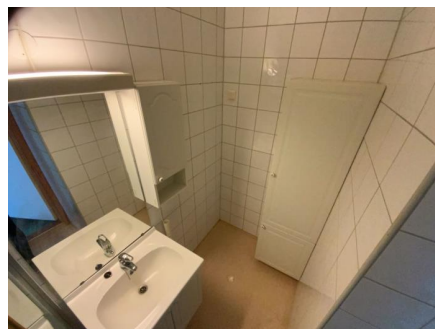
TE2 Overflater Gulv

Gulvet har vinylbelegg. Rommet har elektriske varmekabler. Fall mot sluk er målt til 15 mm underkant oppbrett ved dørterskel.

- Det er mulighet for at det kan forekomme vannlekkasje på våtrommet hvor vann ikke vil gå til sluk.

Det må åpnes en spalte mellom dusjvegg og gulv for kontrollert avrenning for hele gulvet.

- Det bør etableres avrenning inn til sluk for hele våtrommet.

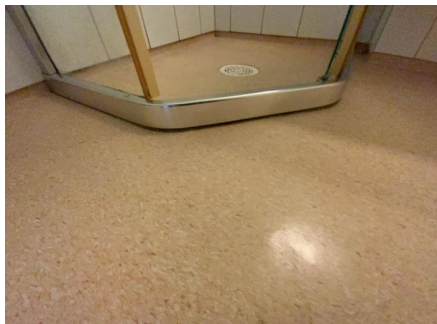
TE 2 Sluk, membran og tettesjikt

Det er plastsluk og synlig vinylbelegg som tettesjikt.

- Mer enn halvparten av forventet brukstid er passert på membranløsningen.

- Overvåk tilstanden jevnlig. For å få tilstandsgrad 0 eller 1 må tettesjiktet skiftes ut, men tidspunktet for når dette er nødvendig er vanskelig å si noe om.
- Installering av tett dusjkabinett anbefales.

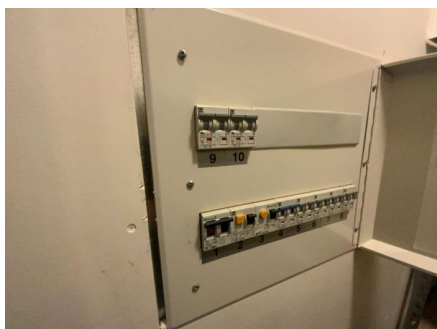
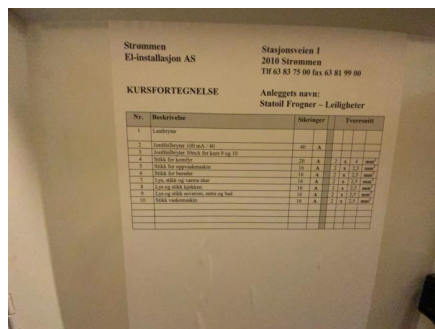
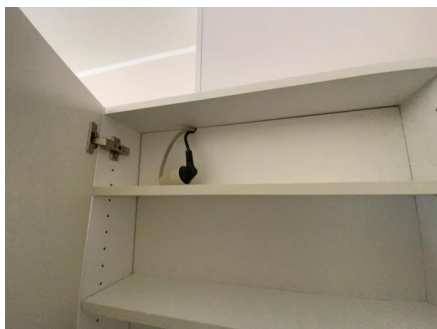
Det ser ut som at vifte på jøkkenet er koblet med skjøteledning. Dette er ikke tilfrdsstillende.

Det anbefales alltid en gjennomgang av anlegget med tanke på anleggets alder og det ikke foreligger kunnskap om anlegget. Med bakgrunn i NS3600 kreves det utført el-kontroll av fagperson for å få TG1 på anlegget. TG2 gis som følge av manglende dokumentasjon/manglende el-kontroll.
