Tilstandsrapport

- 🏠 Andelsleilighet
- 📍 Gamlegrensa 6B , 3747 SKIEN
- 📖 SKIEN kommune
- # gnr. 300, bnr. 3409
- # Andelsnummer 2880

Befaringsdato: 08.04.2026

Rapportdato: 20.04.2026

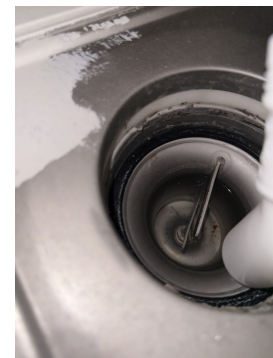
TG 2 Sluk, membran og tettesjikt

Sluk og klemring av stål, ingen synlig slukmansjett under klemring.

Sluket har begrenset tilgjengelighet for inspeksjon og vedlikehold som følge av dusjkabinettets plassering.

TG 2 vurderes grunnet ingen synlig slukmansjett under klemring og lite tilgjengelig sluk.

Slukløsningen er utført uten synlig slukmansjett under klemringen, og dusjkabinettets plassering begrenser tilkomsten til sluket.

Begrenset inspeksjons- og rengjøringsmulighet kan medføre at avvik eller begynnende svekkelser ved slukløsningen ikke oppdages i tide. Manglende synlig slukmansjett gir også usikkerhet ved utførelsen rundt sluke

Det anbefales å etablere bedre tilkomst til sluket for inspeksjon, rengjøring og vedlikehold. Ved senere rehabilitering bør slukløsningen oppgraderes og utføres med dokumenterbar tetting rundt sluket.
