# Tilstandsrapport

Rekkehus

Lyngrabben 6 B, 1890 RAKKESTAD

Befaringsdato: 10.10.2025

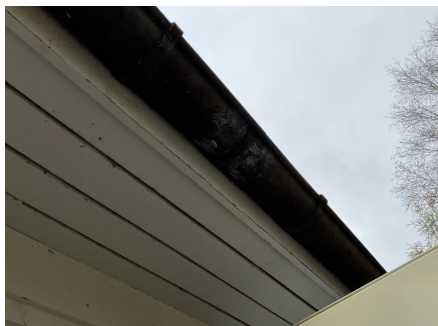
## Veggkonstruksjon

- Det er ingen eller liten lufting i nedre kant av kledning mot grunnmur.
- Det er påvist spredte råteskader i bordkledningen.
- Det ble foretatt stikktakninger etter råte/dårlig kledning ved hjelp av en syl, påvist råte i gavlveggen, ellers påvist dels værslitt trevirke.
- Ikke tilstrekkelig med lufting mellom kledning og yttervegg. God lufting er viktig og skal drenere ned og lede ut vann som trenger gjennom regnskjermen, slippe ut eventuell fuktighet fra indre deler av veggen samt gi mulighet for at fuktighet kan tørke ut fra baksiden av regnskjermen.

- Andre tiltak:
  - Vedrørende lufting, kan konstruksjonen fungere med dette avviket, det må dog gjøres utbedringer om avviket skal lukkes. Det vil imidlertid sjelden være økonomisk rasjonelt som et enkeltstående tiltak. Ved bytting av kledning, bør konstruksjon/lufting bygges opp riktig.
  - Kledningen viser værslitasje og tørkesprekker samt noe råte. Uten vedlikehold/utbedring kan det oppstå skader og redusert levetid på treverket, samt skader på konstruksjon rundt.

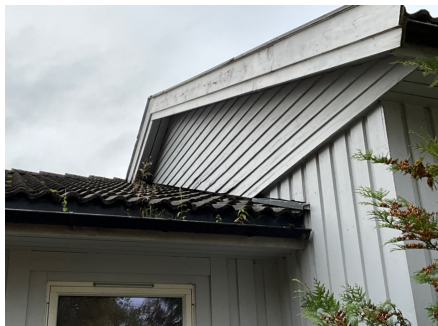
## Takkonstruksjon/Loft

- Det er begrenset/dårlig ventilering av takkonstruksjonen.
- Det er påvist fuktskjolder i undertak/takkonstruksjon.
- Begrenset med lufting ned mot ender av loftet. God og kontinuerlig lufting er viktig, slik at risiko for skader reduseres.
- Påvist noe fuktskjolder på bordgulv, trolig som følge av kondensering.

- Andre tiltak:
  - Vedrørende lufting, kan konstruksjonen fungere med dette avviket, det må dog gjøres utbedringer om avviket skal lukkes. Det vil imidlertid sjelden være økonomisk rasjonelt som et enkeltstående tiltak. Ved omlegging av taktekingen, bør det tas med i vurderingen at luftingen legges over taket.

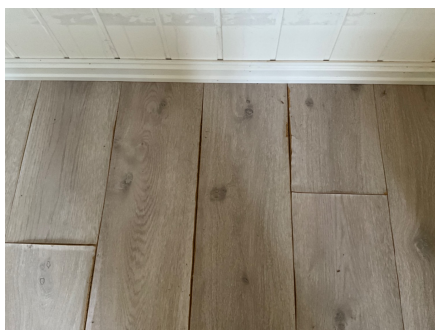
### TG 1 Etasjeskille/gulv mot grunn

- Foretatt kontroll av planhetsavvik i dekket. Målt 11 mm avvik i ett soverom. Lokalt ble det målt 6 mm over 2 meter i ett soverom. Ellers målt mellom 3 - 8 mm avvik. Avvik er innenfor hva som er standardens krav til godkjent måleavvik.

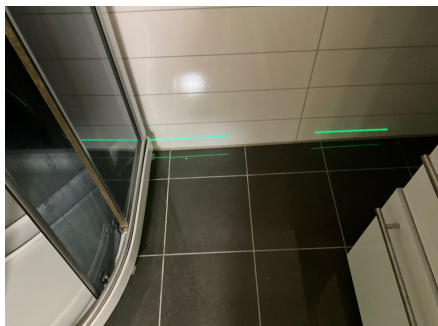
## TG 2 Overflater Gulv

- Det er påvist mangelfull/feil utførelse rundt rørgjennomføringer e.l. som gir fare for fukt i konstruksjonen i våtsone.
- Mer enn halvparten av forventet brukstid er passert på slukløsningen.
- Sluk har begrenset mulighet for inspeksjon og rengjøring.

- Sluket må sjekkes og rengjøres jevnlig.
  - Overvåk tilstanden jevnlig. For å få tilstandsgrad 0 eller 1 må slukløsningen skiftes ut og sannsynligvis må også membransjiktet skiftes/utbedres. Det er imidlertid vanskelig å si noe om tidspunktet for når dette er nødvendig.
  - Løsningen/utførelsen rundt rørgjennomføringer gir fare for fukt inn i konstruksjoner.
- Badet kan fungere med dagens avvik. På grunn av alder og usikker utførelse er det økt risiko for lekkasjer, særlig rundt sluket. Feil i dette området er en vanlig årsak til fuktskader i underliggende konstruksjoner. Det er viktig at vann ikke blir stående over vannlåsen i sluket, og jevnlig rensing er nødvendig for å redusere risikoen. Utbedring av tettesjiktet vil sjelden være økonomisk rasjonelt som enkeltstående tiltak, og bør vurderes ved en større oppgradering.

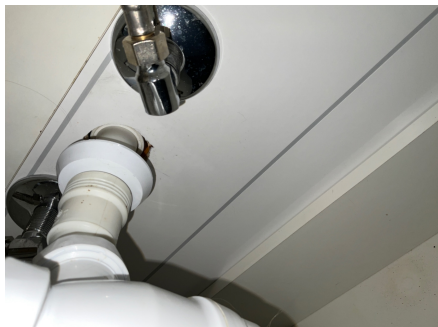
### TG 2 Sanitærutstyr og innredning

- Det er påvist skader på innredning.
- Påvist fuktskjolder i nedkant av innredning, ikke fuktig på befaringsdagen.

- Selv om det er mindre svellinger på baderomsinnredningen, er det ikke behov for utbedring da det ikke er tegn til fuktighet. Svellingen er kosmetisk og påvirker ikke funksjonen. Over tid kan svellingen øke hvis innredningen blir eksponert for mer fukt, men det er ingen umiddelbar risiko for skader eller funksjonssvikt.

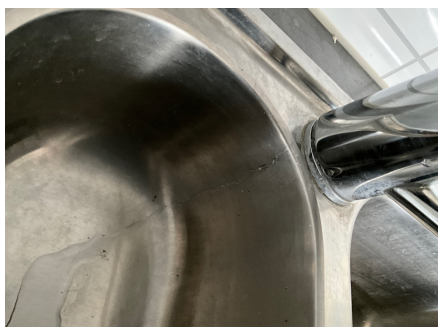
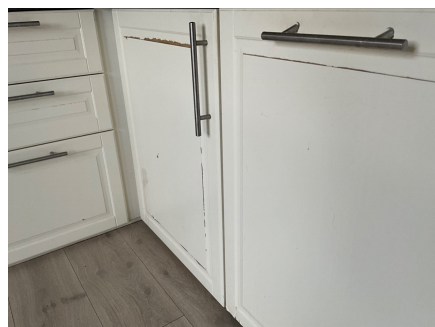
- Det er påvist at eventuelt lekkasjevann fra rør i rør system ikke ledes til sluk eller annen kompenserende løsning.
- Rør-i-rør har utløp under kjøkkenbenken. Lekkasjevann skal føres til fuktsikkert sted og skal ikke føre til skader på andre konstruksjoner.

- Det bør foretas tiltak på anlegget som sikrer bedre løsning på eventuelt lekkasjevann fra rør i rør system.
- Rør-i-rør-systemet bør ledes til sluk eller annen sikker løsning for å håndtere lekkasjevann. Uten dette kan lekkasjer forbli skjult og føre til fuktskader i bygningskonstruksjonen.
