Enebolig m/garasje  
Hans Kleppens veg 8  
3711 Skien

#### Boligens tekniske tilstand:

#### Utført av:

Dato: 26/06/2025

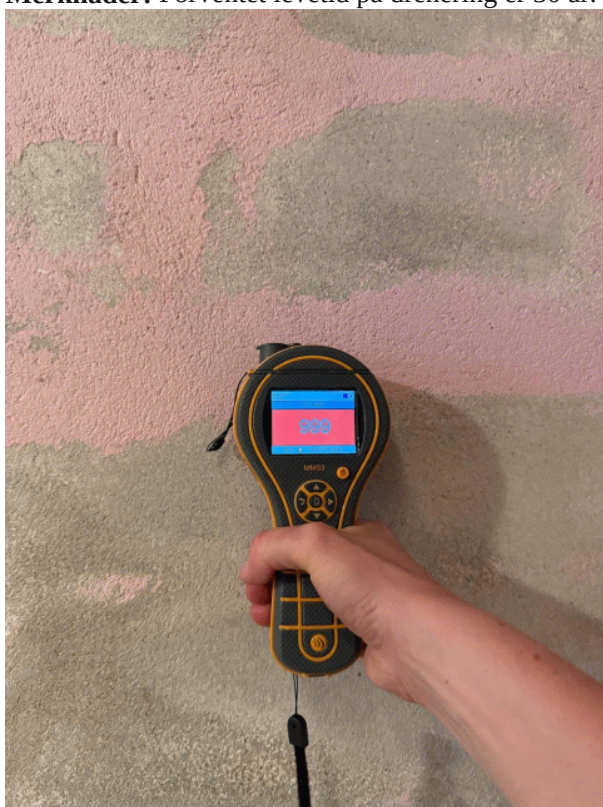
**1. Grunn og fundamenter****TG 3** 1.1 Byggegrunn, fundamenter, grunnmur, drenering og sikring mot vann og fuktighet

Det er påvist skader slik at drenering og annen sikring mot vann og fuktighet er utett.

Det ble registrert flere sprekker i grunnmuren, både fra innsiden og utsiden. Sprekkene fremstår i hovedsak som svinnsprekker, men det kan ikke utelukkes at enkelte av dem skyldes setninger eller bevegelser i grunnen. Hjemmelshaver opplyser at noen av sprekkenes oppstod i forbindelse med tidligere gravearbeider på eiendommen. Det anbefales videre vurdering av fagkyndig for å fastslå årsak og omfang, samt behov for eventuelle stabiliserende eller reparerende tiltak.

Det ble observert synlige tegn til eksisterende dreneringssystem ved befaring. Det ble samtidig foretatt fuktmålinger på innsiden av grunnmuren, hvor det ble registrert forhøyede fuktverdier samt en del avskalling og salt/kalkutslag. Dette indikerer manglende eller utilstrekkelig drenering, eller svikt i fuktsikringen mot grunnen. Vedvarende fuktbelastning kan over tid medføre skader på bygningsmaterialer og redusert innemiljø. Det må påregnes utskiftning av drens-systemet for å sikre tilstrekkelig fuktsikring av grunnmur og kjellerkonstruksjoner.

TG3 vurderes grunnet sviktende drenering.

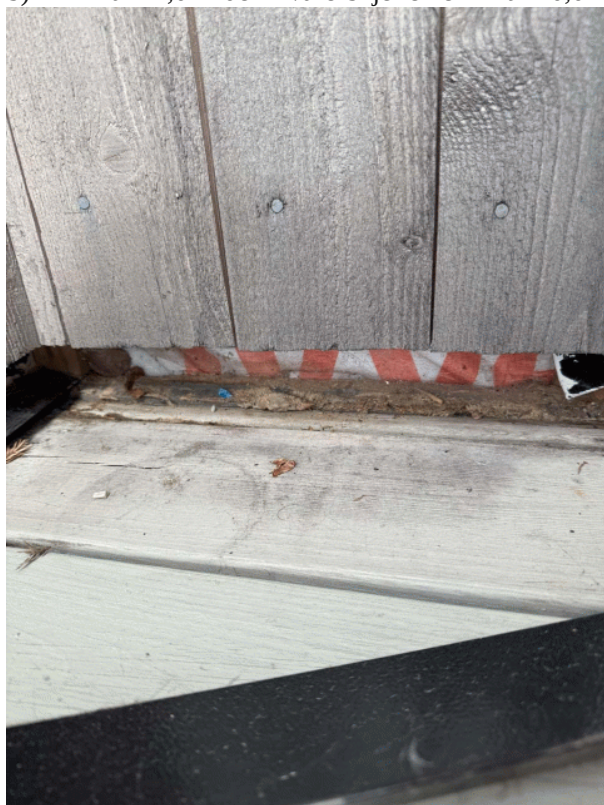
Bjelkelag med terrassebord, levegg av tre og rekkverk av glass. Det registreres tilfredsstillende høyde på rekkverk med 104 cm og barnesikring mellom terrassebord og rekkverk. Ikke avdekket skader med behov for tiltak. Det ble observert en løs oppkant mot vegg ved terrassedørens terskel. Dette kan medføre fare for fuktinntrenging i overgang mellom terskel og gulv, spesielt ved slagregn eller snøsmelting. For å opprettholde tilstrekkelig fuktsikring anbefales det at oppkanten festes eller utbedres på egnet måte.

Bjelkelag med takpapp og flis, samt rekkverk av glass og tre. Det registreres tilfredsstillende høyde på rekkverk med 104 cm og barnesikring mellom terrassebord og rekkverk. Ikke avdekket skader med behov for tiltak.
