# Tilstandsrapport

Boligbygg med flere boenheter

Høvlerigata 2, 2150 ÅRNES

Befaringsdato: 25.02.2026

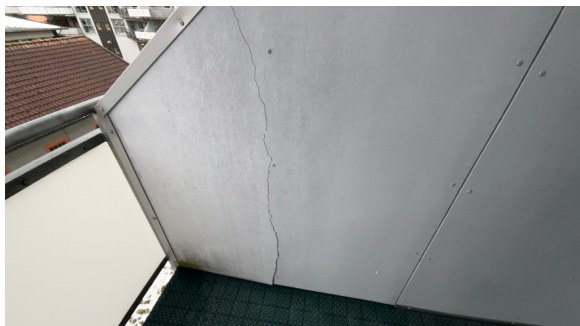
Sprekk i delevegg.

Sprekken i deleveggen bør utbedres for å hindre videre utvikling og for å opprettholde konstruksjonens stabilitet. Dersom tiltak ikke iverksettes, kan skaden forverres og føre til økte reparasjonskostnader.

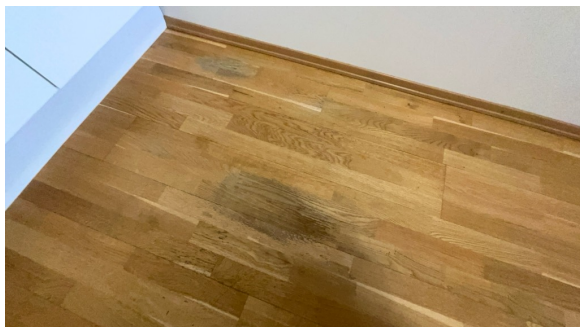
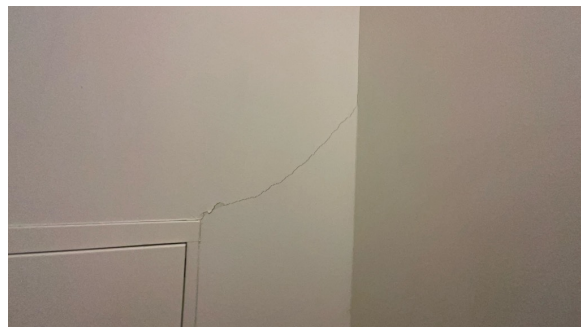
Overflatene har synlige slitasjeskader og sprekker i vegg, som skyldes bruk og manglende vedlikehold.

Overflater bør utbedres eller skiftes for å lukke avviket.

Slitte overflater og sprekker kan medføre redusert estetisk standard og økt risiko for ytterligere skader dersom vedlikehold ikke utføres.

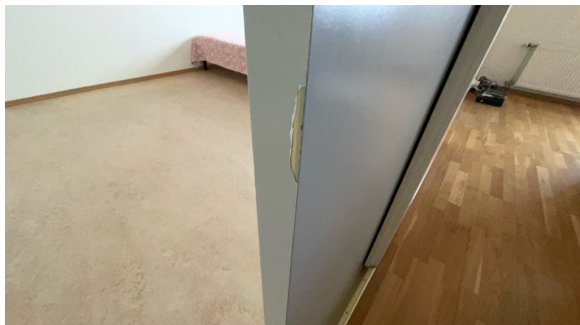
Stedvis slitasje på dører er observert. Mulige årsaker til dette kan være manglende vedlikehold, bruksbelastning eller skjevheter i etasjeskiller.

Det bør utføres justeringer og oppussing av overflater på dører med slitasje, samt vurderes utskiftning der dette er nødvendig.

Manglende vedlikehold og slitasje kan føre til redusert funksjon, økt slitasje og forkortet levetid på dørene.

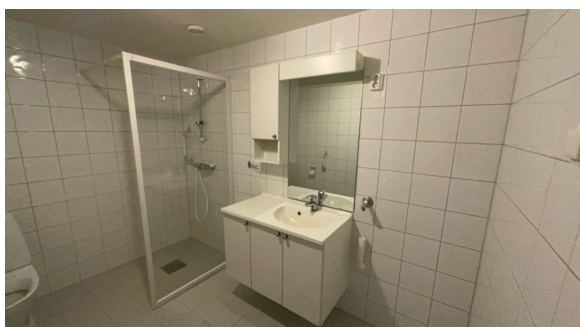
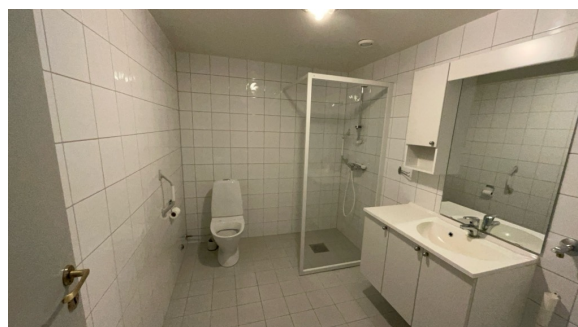
- Det er påvist at høydeforskjell fra topp slukrist til gulv/synlig topp membran ved dørterskel er mindre enn 25 mm.

Det er ikke oppnådd tilstrekkelig fall til sluk, verken som internfall eller i nedfelt sone.

Det bør etableres tilstrekkelig fall mot sluk for å sikre tilfredsstillende avrenning av vann. Manglende fall kan føre til at vann blir liggende på gulvet, noe som øker risikoen for fuktskader og lekkasjer til underliggende konstruksjoner.

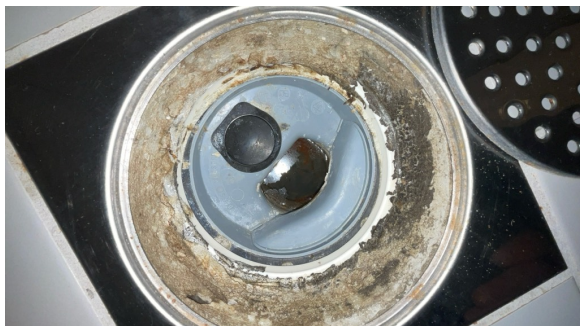
- Mer enn halvparten av forventet brukstid er passert på membranløsningen.
- Mer enn halvparten av forventet brukstid er passert på slukløsningen.

Eldre våtrom som ikke tilfredsstiller dagens krav til utførelse og bruk. Det er risiko for fuktskader.

Det foreligger ingen dokumentasjon på utførelsen av våtrommet, og det er usikkerhet knyttet til type og utførelse av membran. Membran er ikke synlig i sluk.

Dusjkabinett er plassert over sluk, noe som medfører at det anses som umulig å få tilgang til sluket, i henhold til DIBK.

Det bør fremskaffes dokumentasjon på utført membran og tettesjikt for å redusere usikkerhet rundt utførelsen.

Det anbefales å oppgradere våtrommet for å tilfredsstille dagens krav og redusere risiko for fuktskader.

Tilgang til sluket må etableres for å muliggjøre nødvendig vedlikehold og rengjøring, da utilstrekkelig tilgang øker risikoen for lekkasjer og skader på omkringliggende konstruksjoner.
