# Tilstandsrapport

Tomannsbolig

Rimsoppfaret 18, 1476 RASTA

Rapportdato: 15.05.2025

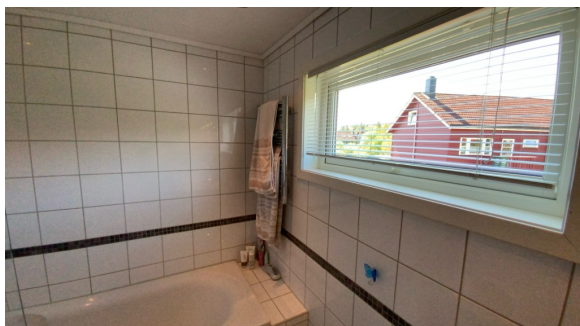
### TG 2 Overflater vegger og himling

- Det er vindu/dør med ikke fuktbestandige materialer i våtsonen (ved vask, dusj, badekar, osv.), løsningen eller byggematerialet er uegnet.

Det er viktig å bruke materialer som tåler fuktighet og vannsprut som forheng for bad. Vinduet bør være laget av materialer som ikke tar skade av vann, og det bør være godt forseglet for å forhindre vanninntrenging. Det var ikke tegn til skade rundt vindu befaringadagen.

- Uegnede materialer må fuktbeskyttes/utskiftes.

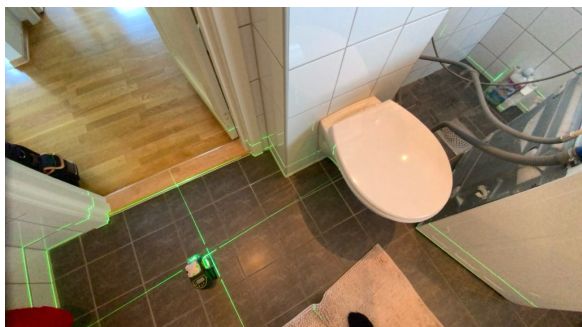
### TG 2 Overflater Gulv

- Til tross for avviket i fall/høydeforskjell til sluk, vil gulvet fortsatt kunne lede vann mot sluket, men med redusert effektivitet. Dette kan potensielt øke risikoen for vannansamling i enkelte områder av badet.
- Selv om bom eller hull lyd ikke alltid er et umiddelbart problem, bør det overvåkes nøye for eventuell utvikling i sprekker i flisfuger e.l., oppstår dette må en foreta tiltak for å begrense utviklingen.

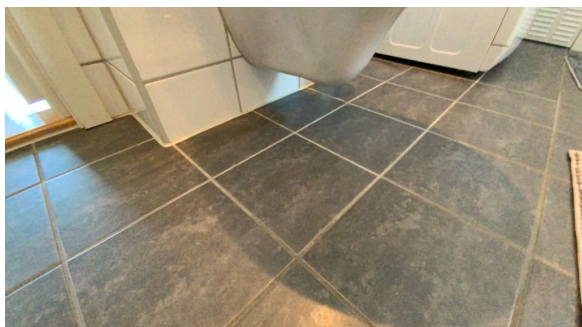
### Sanitærutstyr og innredning

- Det er ikke påvist tilfredsstillende løsning for å synliggjøre lekkasje fra innebygget sisterner.

- Uten dreneringsløsning/lekkasjesikring kan lekkasjer pågå over lang tid uten å bli oppdaget. Dette kan føre til omfattende fuktskader i omkringliggende byggematerialer.

Det er ikke etablert løsning for å synliggjøre lekkasje noe som kan føre til at vann inne i sisternen ikke blir oppdaget og påfører konstruksjoner fuktskader. Det er ikke dokumentert om det er lagt membran inne og bak sisternen som beskytter mot fukt

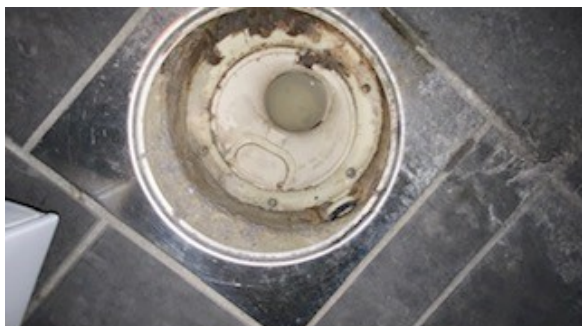
### Sluk, membran og tettesjikt

- Det er viktig å merke seg at levetiden til en membran varierer basert på kvalitet, installasjon og bruk. Eldre membraner kan bli sprø og sprekke opp, noe som fører til at de mister sin vanntettende funksjon. Dette kan resultere i vannlekkasjer gjennom vegger og gulv og fuktskader.

Med tanke på badets alder på 17 år, anbefales kabinett for å begrense fuktbelastningen på konstruksjonen. Eldre membraner kan med tiden bli utsatt for slitasje, noe som kan føre til utettheter rundt gjennomføringer i gulv og vegg, samt manglende fall til sluk. Dette kan resultere i vannskader som kan være kostbare å utbedre.

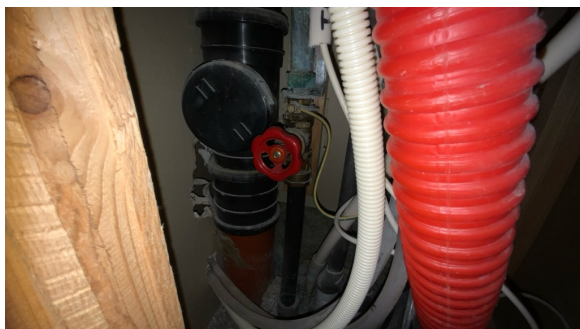
### TG 2 Vannledninger

- Det er ikke behov for utbedringstiltak siden anlegget fungerer i dag, men ut ifra alder kan skader plutselig oppstå på eldre anlegg.

Vannlekkasjer på eldre rør er vanlig spesielt rundt koblinger. Rørøpplegg i kobber og virket tilfredsstillende på befaringsdagen. Mesteparten av anlegget ser ut til å være fra byggeår.
