# Tilstandsrapport

Enebolig

Nedre Tallakvei 4, 1960 LØKEN

Befaringsdato: 05.03.2025

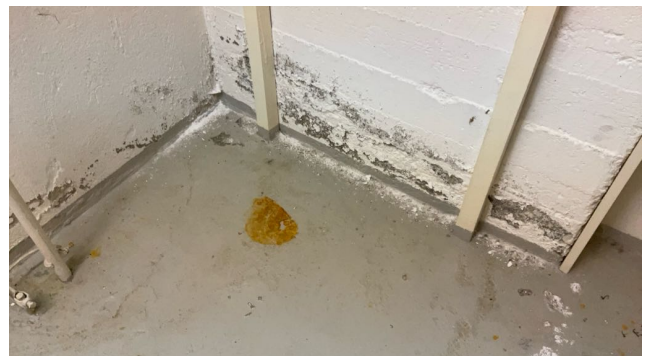
- Det er påvist indikasjoner på noe fuktgjennomtrenging i kjellergulv.
- Det er påvist indikasjoner på noe fuktgjennomtrenging inn i kjellermur.

Med overflatesøk med fuktindikator Protimeter MMS ble det påvist forhøyede fuktverdier nederst på grunnmur og stedvis i betonggulv i kjelleretasje.

Grunnmur og betonggulv mot grunn på bygninger fra denne byggetiden er normalt ikke fuktsikret og kapilærsug av fukt kan forekomme. Grunnmur fra denne byggetiden er normalt ikke isolert og det kan dermed dannes kondenspunkt i muren som igjen kan føre til fuktighet og fuktskader.

- Det påviste fuktnivå gir grunn til å overvåke konstruksjonen jevnlig for å se utvikling over tid, og eventuelt foreta tiltak for å unngå fuktskader.

Det må gjøres tiltak med fuktsikring av kjelleretasjen for å lukke avviket. Det må gjøres tiltak med utvendig isolering for å hindre kondensdannelse i grunnmuren.

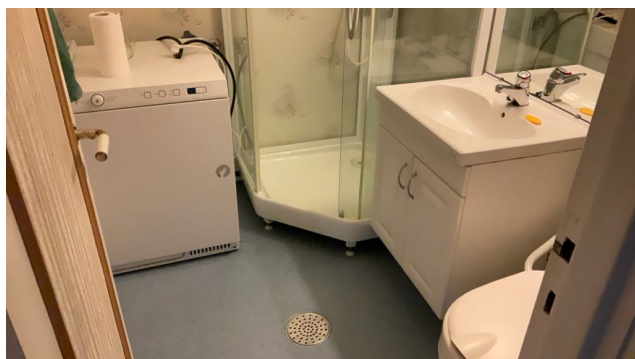
## ! TG 2 Tilliggende konstruksjoner våtrom

Med overflatesøk med fuktindikator Protimeter MMS ble det påvist forhøyede fuktverdier nederst på grunnmur og i betonggulv.

Grunnmur og betonggulv mot grunn på bygninger fra denne byggetiden er normalt ikke fuktsikret og kapilærsug av fukt kan forekomme.

Det bør gjøres tiltak med fuktsikring av kjelleretasjen.

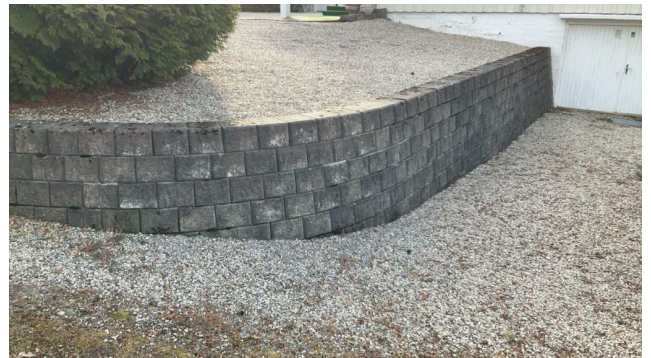
## TG 1 Forstøtningsmurer

Forstøtningsmur av betongstein.

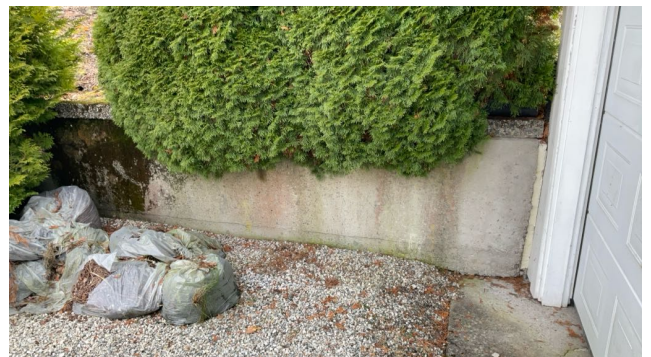
## TG 3 Forstøtningsmurer - 2

Forstøtningsmur av betong ved garasjen.

- Forstøtningsmuren(e) er skjev(e) som følge av setningsskader.

Årsak er jordtrykk/trykk fra terrenget og dette har også medført setningsskader/skjevheter på garasjen.

Det må også gjøres tiltak med terreng-/jordtrykk mot garasjen og oppretting av garasjen, men dette er ikke vurdert i dette kostnadsestimatet.

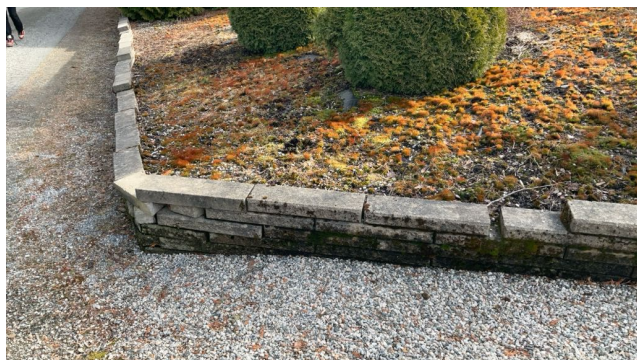
## TG 3 Forstøtningsmurer - 3

Forstøtningsmur av betongstein.

- Det er påvist større sprekker og/eller skjevheter i muren.

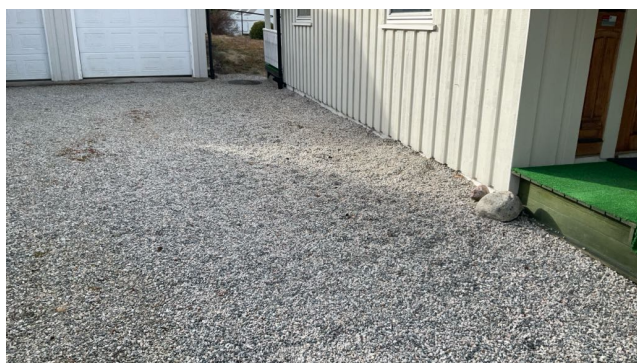
## ! TG 2 Terrengforhold

Tomten er skrånende ned mot vest.  
Tomten ved gårds plass er flat.

Avviket gjelder gårds plass ved inngangssiden til boligen.

- Det bør foretas terrengjusteringer.

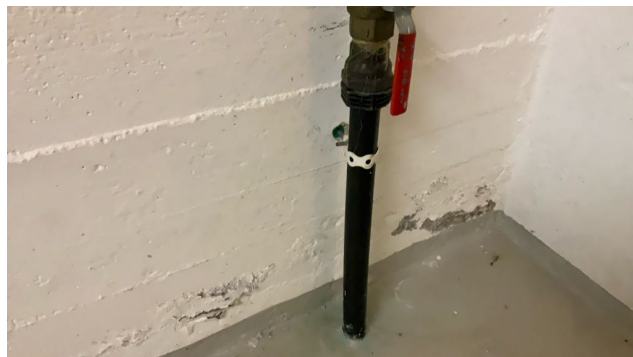
## ! TG 2 Utvendige vann- og avløpsledninger

Utvendige avløpsrør er av plast og er synlig i kjeller.  
Utvendige vannledning er av plast (PEL) og er synlig i kjeller.  
Vannledningen og avløpsrør er av nyere dato, men antas å være over 25 år.  
Boligen er tilknyttet offentlig vann og avløp via private stikkledninger.

- Det er ikke behov for utbedringstiltak siden anlegget fungerer i dag, men ut ifra alder kan skader plutselig oppstå på eldre anlegg.

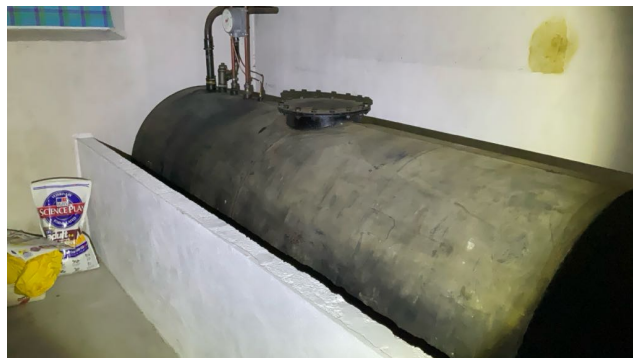
## ! TG 2 Oljetank

Det er oljetank i stål fra byggeåret.  
Tanken er ikke i bruk.

Tilstand på oljetanken må undersøkes av fagperson dersom denne skal tas i bruk.

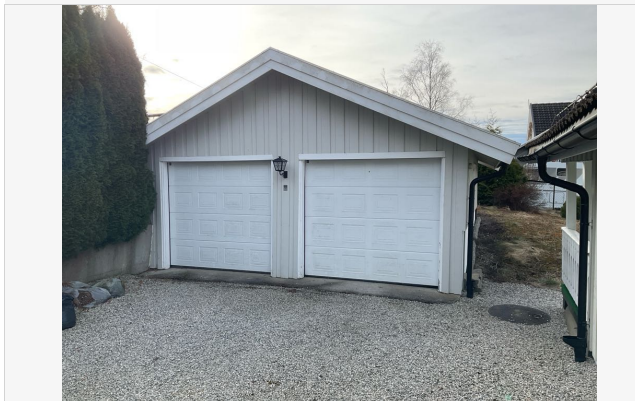
## Garasje

Det er setningsskade i grunnmur/veggen på østsiden pga. jordtrykk/trykk fra terrenget. Dette har medført skjevheter i konstruksjonen.

Det må gjøres tiltak i forhold til setningsskade/skjevheter.
