# Tilstandsrapport

Boligbygg med flere boenheter

Gjestadtoppen 28, 2050 JESSHEIM

Befaringsdato: 16.10.2025

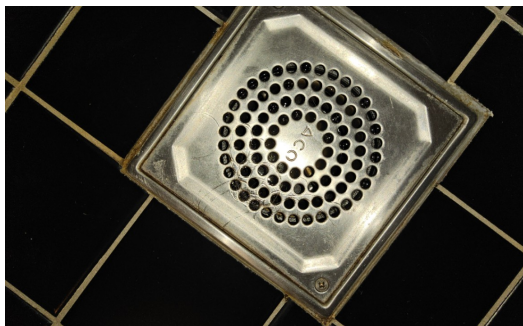
### TG 1 Sluk, membran og tettesjikt

Det er nyere stålsluk og membran med dokumentert utførelse.

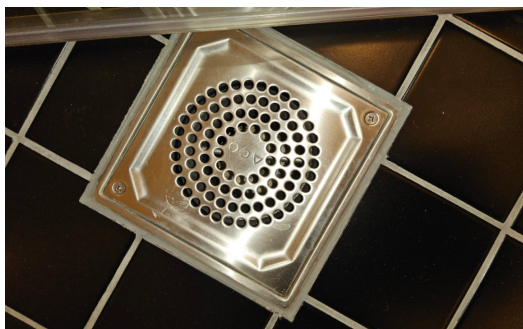
### TG 1 Sluk, membran og tettesjikt

Det er nyere stålsluk og membran med dokumentert utførelse.

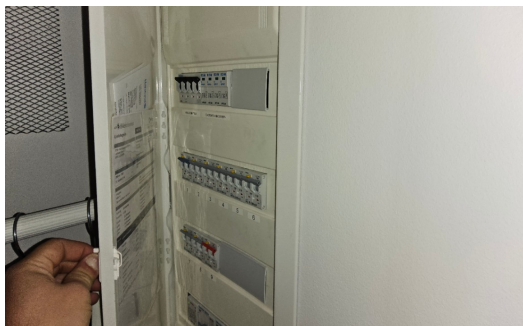
### TG 2 Elektrisk anlegg

Elektrisk skjult anlegg med automatsikringer.

10. Er det tegn på at kabelinnføringer og hull i inntak og sikringsskap ikke er tette, så langt dette er mulig å sjekke uten å fjerne kapslinger?  
**Nei**
11. Finnes det kursfortegnelse, og er den i samsvar med antall sikringer?  
**Ja**
12. Foreta en helhetsvurdering av det elektriske anlegget, dets alder, allmenne tilstand og fare for liv og helse. Bør det elektriske anlegget ha en utvidet el-kontroll?  
**Ja Ved manglende dokumentasjon og manglende tilsynsrapport nyere enn 5 år anbefales det på generelt grunnlag en utvidet el. kontroll. Etter gjennomført el- kontroll må ytterligere tiltak vurderes basert på de utførte undersøkelsene. Kostnadsestimat er satt for en el-kontroll og ikke for eventuelle utbedringer.**
