# Tilstandsrapport

Enebolig

Marie Rosenlands gate 15, 3950 BREVIK

Befaringsdato: 13.09.2024

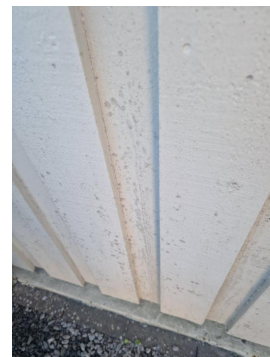
Fasader med behov for vask og overflatebehandling.

Svertesopp på panel.

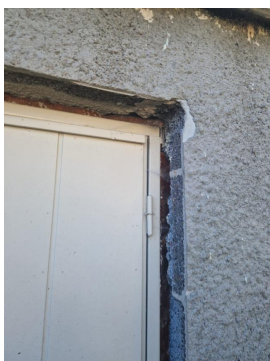
- Det er påvist utetthet/åpning mellom dørblad og dørkarm. Dvs. at kald trekk kan oppstå.
- Karmene i dører er værslitte utvendig og det er sprekker i trevirket.

Dør mangler innpussing/anslag.

- Det må påregnes noe vedlikehold og at enkelte dører må skiftes ut.

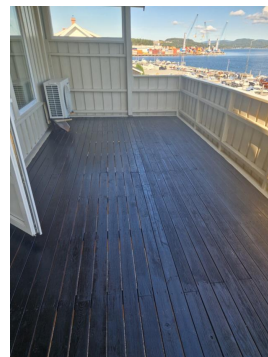
Boligen har etablert romslig impregnert terrasse med adkomst fra stue. Terrasse delvis overbygget. Gulvbord og bjelker i impregnert trevirke. Malt rekkverk. Terrasse opphengt i vegg og bærende på pilarer med drager i front. Merknad på avvik overflater.

Utbedring av retningsavvik bør beregnes. Oppretting av pilarer.

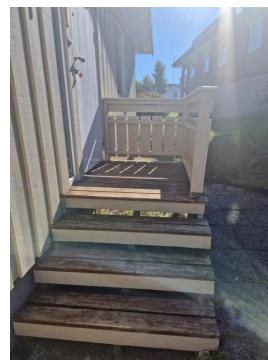
Trapp til entre i impregnert trevirke. Rekkverk i malt trevirke. Slitt trinn i trevirke.

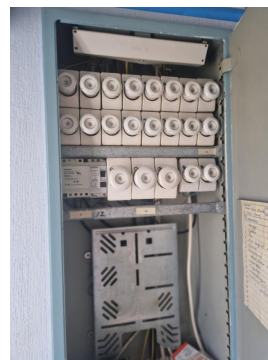
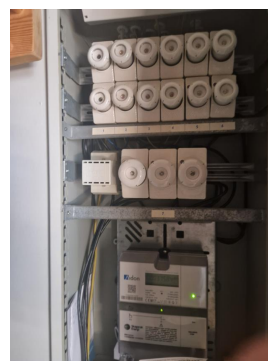
2. Når ble det elektriske anlegget installert eller sist gang totalt rehabilitert (årstall)? Med totalt rehabilitert menes fullstendig utskiftet anlegg fra inntakssikring og videre.  
**1984**
3. Er alle elektriske arbeider/anlegg i boligen utført av en registrert elektroinstallasjonsvirksomhet?  
**Ja**
4. Er det elektriske anlegget utført eller er det foretatt tilleggsarbeider på det elektriske anlegget etter 1.1.1999?  
**Nei**
5. Foreligger det kontrollrapport fra offentlig myndighet – Det Lokale Eltilsyn (DLE) eller eventuelt andre tilsvarende kontrollinstanser med avvik som ikke er utbedret eller kontrollen er over 5 år?  
**Nei**
6. Forekommer det ofte at sikringene løses ut?  
**Nei**

10. Er det tegn på at kabelinnføringer og hull i inntak og sikringsskap ikke er tette, så langt dette er mulig å sjekke uten å fjerne kapslinger?  
**Nei**
11. Finnes det kursfortegnelse, og er den i samsvar med antall sikringer?  
**Ja**
12. Foreta en helhetsvurdering av det elektriske anlegget, dets alder, allmenne tilstand og fare for liv og helse. Bør det elektriske anlegget ha en utvidet el-kontroll?  
**Ja Tiltak bør beregnes. Utskiftning av manuelle sikringer til automat sikringer. Tiltak må beregnes når overflater, kjøkken og våtrom oppgraderes.**

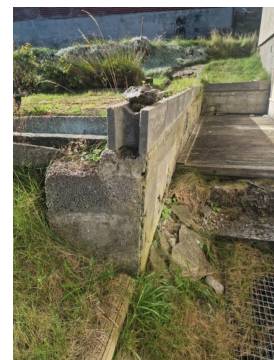
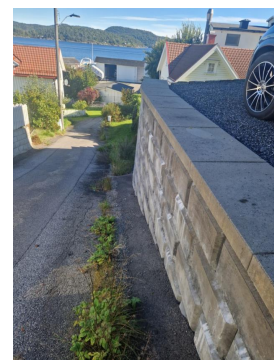
Førstøtningsmur mot sør med skader etter tilfylte masser. Tiltak må beregnes. Nylig oppsatt forstøtningsmur i gårdsplass bør det etableres forskriftsmessig rekkverk.

- Det er påvist mindre sprekker og/eller skjevheter i muren.
- Det mangler rekkverk/annen sikring på forstøtningsmuren(e) ut ifra dagens krav.

- Lokal utbedring må utføres.
- Rekkverk/annen sikring på forstøtningsmur må settes opp/utbedres.
