# Tilstandsrapport

3-roms andelsleilighet i 1. etasje

Engveien 11 C, 8613 MO I RANA

Befaringsdato: 08.07.2025

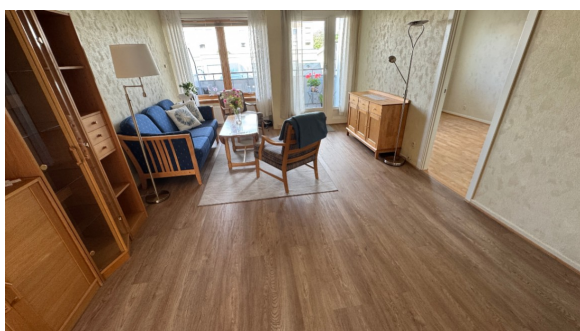
- Målt høydeforskjell på over 20 mm innenfor en lengde på 2 meter. Tilstandsgrad 3 gis med bakgrunn i standardens krav til godkjente måleavvik.
- Målt høydeforskjell på over 30 mm gjennom hele rommet. Tilstandsgrad 3 gis med bakgrunn i standardens krav til godkjente måleavvik.

Største målte planavvik er målt i stuen.

Det bemerkes at hvis man skal rette skjevhetene med avrettningsmasse, må det først gjøres undersøkelser om etasjeskille i boligen er dimensjonert for den ekstra vekten som avrettningsmassen vil tilføre.

**Kostnadsestimat: 10 000 - 50 000**

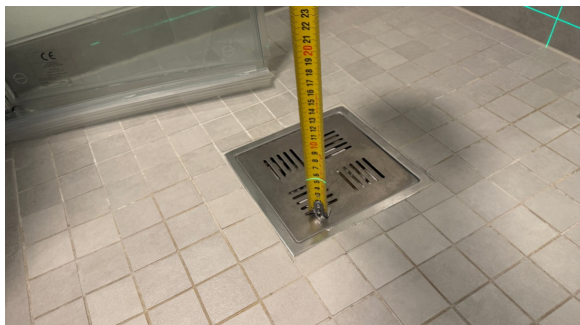
Gulv er dekket med fliser.  
Det er målt ca. 25 mm. høydeforskjell fra gulv ved terskel til topp slukrist.  
Elektriske termostatstyrte varmekabler i gulvet.

Kontroll av fallforhold.

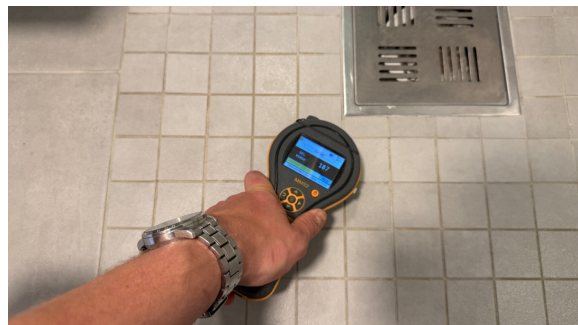
Det ble fuktmålt ved befarings, ingen unormale fuktverdier ble registrert.

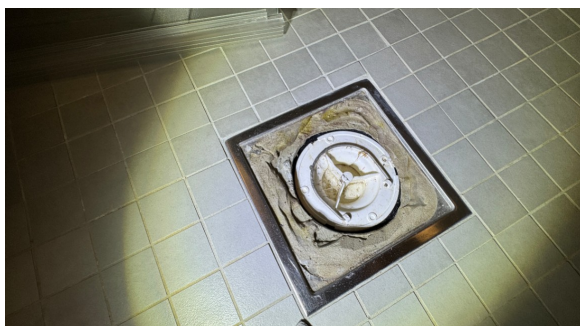
Det er plastsluk og smøremembran med ukjent utførelse.

Kontroll av sluk.

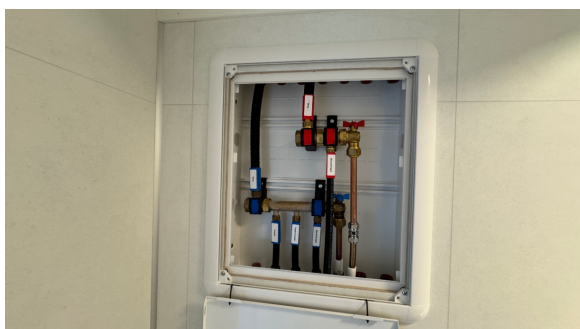
Vannledninger av plast (rør i rør) og kobber.

Kontroll av rørfordelerskap.

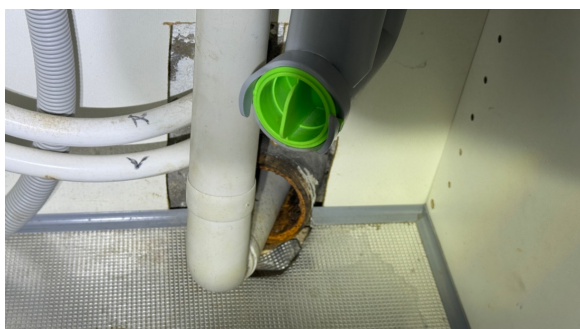
Avvik gjelder eldre rør av støpejern.

Overgang mellom plastrør og soilrør under kjøkkenvasken mangler tilfredsstillende overgang med pakning/tetting.

- Det er ikke behov for utbedringstiltak siden anlegget fungerer i dag, men ut ifra alder kan skader plutselig oppstå på eldre anlegg.

**Kostnadsestimat: Under 10 000**

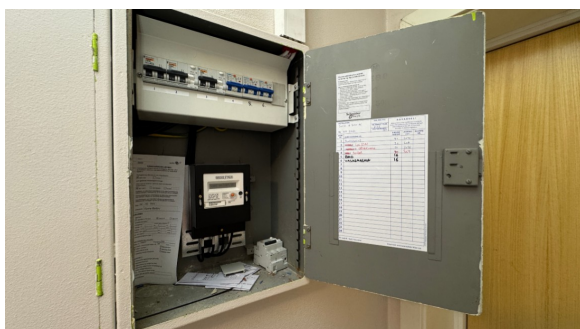
Kontroll av el-skap og kursfortegnelse.
