# Tilstandsrapport

Fritidsbolig

Vestbyvegen 32, 2217 HOKKÅSEN

Befaringsdato: 29.04.2025

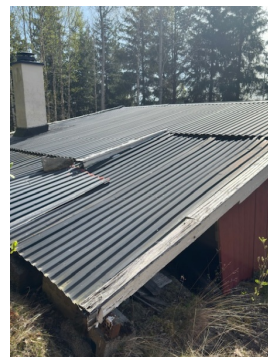
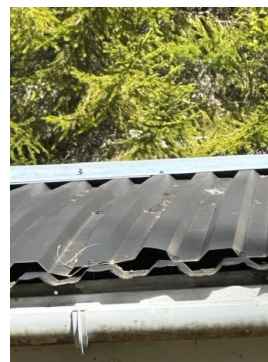
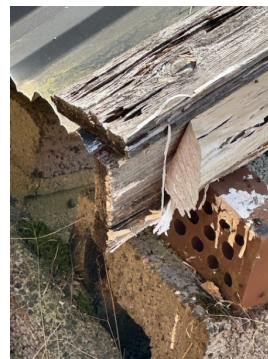
### ! TG 2 Takteking

- Det er påvist bulker i enkelte metallplater på takteking.

Takteking gjort av ufaglært. Råte i vindskider og isbord.

Det bør foretas nærmere undersøkelser av takteking. Påregn nye takplater, vindskider og isbord.

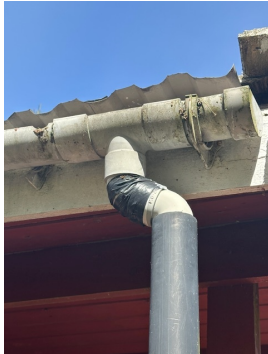
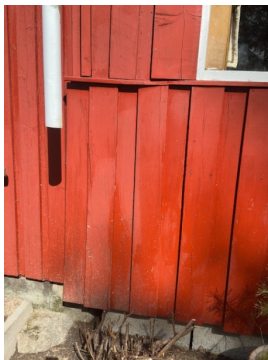
### ! TG 2 Nedløp og beslag

- Det er ikke tilfredsstillende bortledning av vann fra taknedløp ved grunnmur.
- Det er påvist avvik i beslagløsninger.
- Det mangler snøfangere på hele eller deler av taket, men det var ikke krav om dette på byggemeldingstidspunktet.
- Det mangler tilfredsstillende adkomst til pipe for feier.
- Mer enn halvparten av forventet brukstid er passert på renner/nedløp/beslag.

- Det bør lages system for bortledning av vann fra taknedløp ved grunnmur.
- Stigetrinn for feier må monteres.
- Det er ikke krav om utbedring av snøfangere opp til dagens krav.
- Det må foretas tiltak for å lukke avviket.

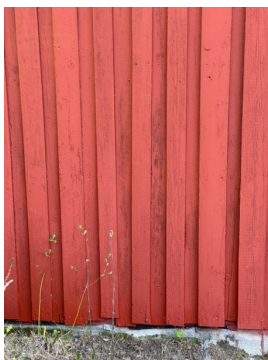
## ! TG 2 Veggkonstruksjon

- Det er værslitt/oppsprukket trevirke/trepaneler.

- Det må foretas tiltak for å lukke avviket.

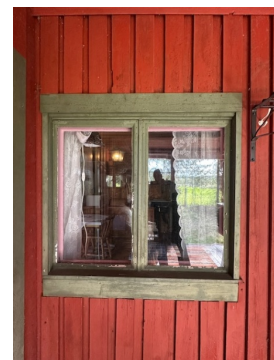
Malte koblet vinduer med gjennomgående sprosser. Sprekk i ett glass v/inngangsparti.

- Det er påvist noen glassruter som er punktert eller sprukne.
- Karmene i vinduer er slitte og det er sprekker i trevirket.

Bytt glassrute.

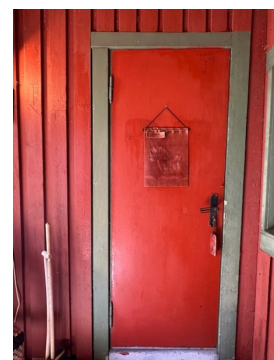
## ! TG 2 Dører

- Det er avvik:
- Dør fra byggeår.

Ikke behov for utbedringstiltak.

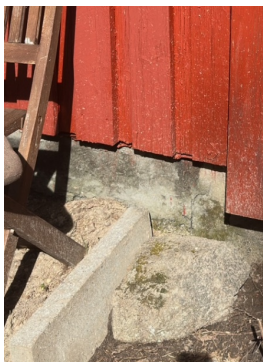
- Grunnmuren har sprekkdannelser.

- Lokal utbedring må utføres.

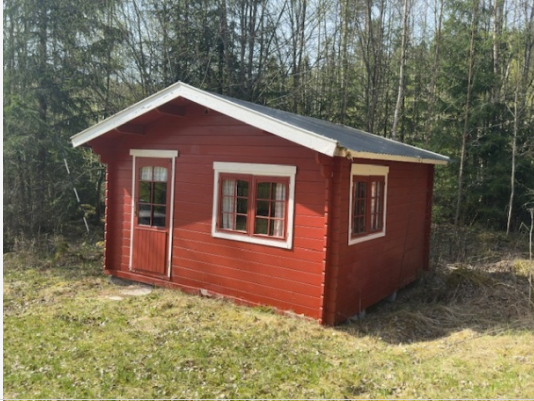
## Anneks i lafteplank.

Annekset står nær terreng, og er utsatt for fukt og råte. Vindskider, isbord og takshingel er også i en dårlig forfattering.
