Tilstandsrapport

Enebolig

Skårervegen 25, 2116 SANDER

Befaringsdato: 27.07.2024

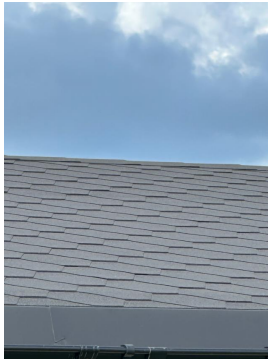
TG 1 Nedløp og beslag

Forkantblekk, takrenner og nedløp i lakkert metall.

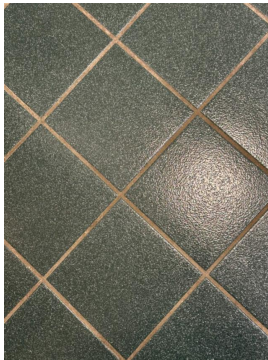
1 - ETASJE > BAD

! TG 2 Sluk, membran og tettesjikt

- Overvåk tilstanden jevnlig. For å få tilstandsgrad 0 eller 1 må slukløsningen skiftes ut og sannsynligvis må også membransjiktet skiftes/utbedres. Det er imidlertid vanskelig å si noe om tidspunktet for når dette er nødvendig.

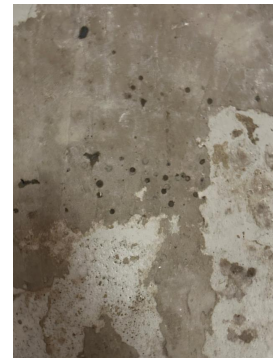
KJELLER > VASKEROM

TG 3 Sluk, membran og tettesjikt

Malt slitt betonggulv m/sprekker/riss.

- Det må etableres tilfredsstillende tettesjikt/membran på våtrommet.

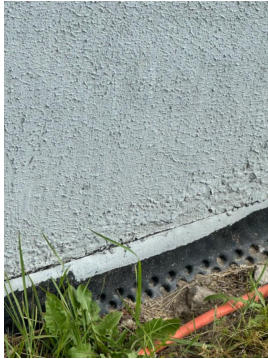
! TG 2 Grunnmur og fundamenter

Betongfundament og grunnmur av lettklinkerblokker som innvendig og utvendig er pusset.

- Grunnmuren har sprekkdannelser.

- Lokal utbedring må utføres.
