# Tilstandsrapport

Boligbygg med flere boenheter

Rådhusgata 1, 1811 ASKIM

Befaringsdato: 18.11.2024

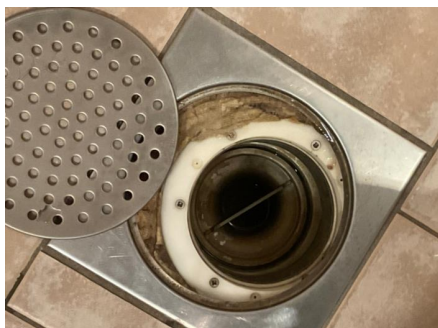
## 3.ETASJE > BAD

- Det er påvist at noen fliser har bom (hulrom under).
- Det er påvist avvik i fallforhold til sluk i forhold til krav i forskrift på byggetidspunktet.

- Våtrommet fungerer med dette avviket.

Noe hulrom under flisene utløser ikke skader så lenge limet holder flisene på plass. Tiltak må utføres når det oppstår sprekker i fuger.

- Installering av tett dusjkabinett anbefales.
- Overvåk tilstanden jevnlig. For å få tilstandsgrad 0 eller 1 må tettesjiktet skiftes ut, men tidspunktet for når dette er nødvendig er vanskelig å si noe om.
